桜ヶ丘小学校

明生町1丁目・2丁目交差点  
関市 明生町 地内

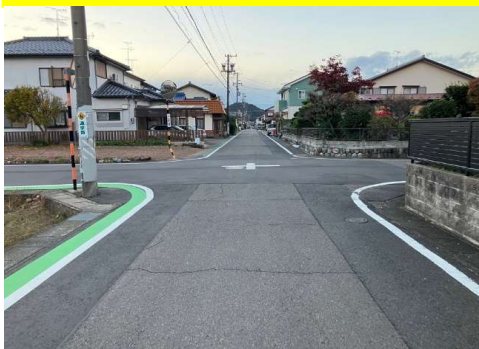
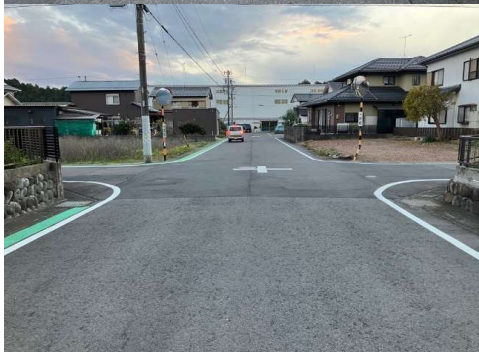
①

交差点で一旦停止しないで  
通過する車が多く危険である。

・交差点内のカラー塗装設置(赤)

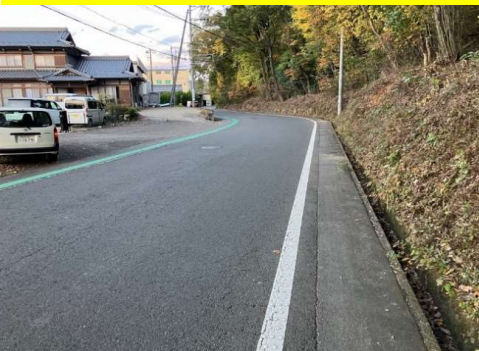
②

道路が狭いうえに車両および  
自転車、歩行者の通行が多く危険である。

・路面標示設置(通学路注意×4)

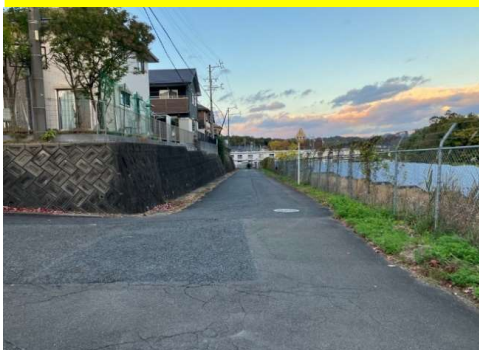
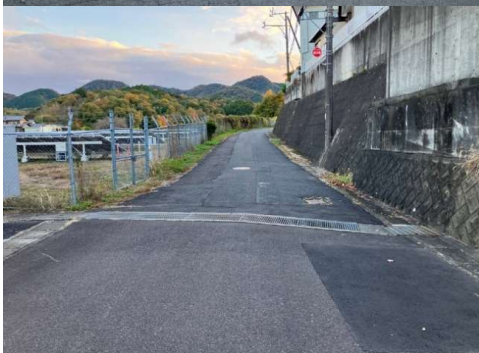
③

通勤時間帯の車両交通量が多く  
スピードを出すため危険。

・路面標示設置(通学路注意×2)

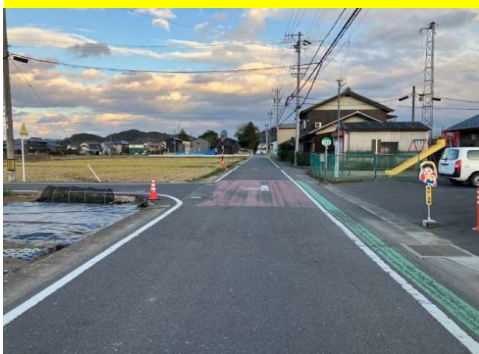
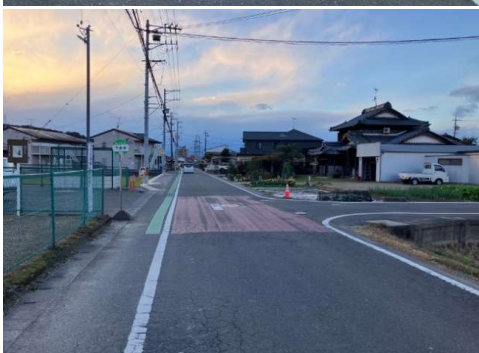
④

通勤時間帯の抜け道に使われており自動車の  
スピードが速く、児童が横断する際に危険。

・路面標示設置(学童横断注意×2)

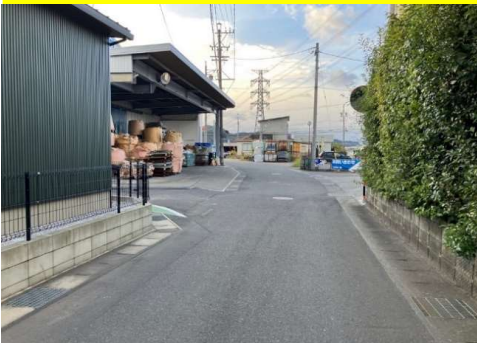
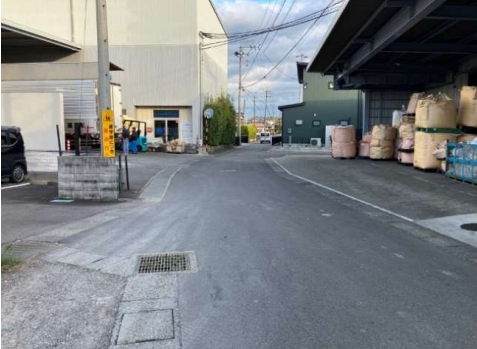
⑤

交差点の見通しが悪く、かつ交差点が把握しづらい。

- ・路面標示設置(外側線、丁字×2、通学路注意×2)
- ・交差点内のカラー塗装設置(赤)

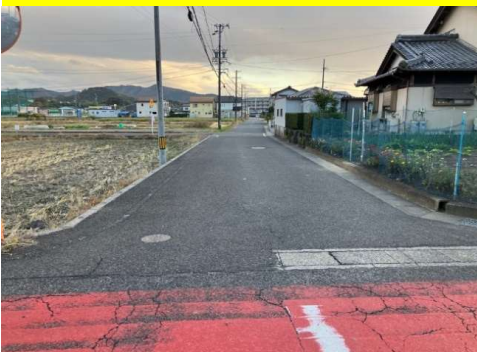
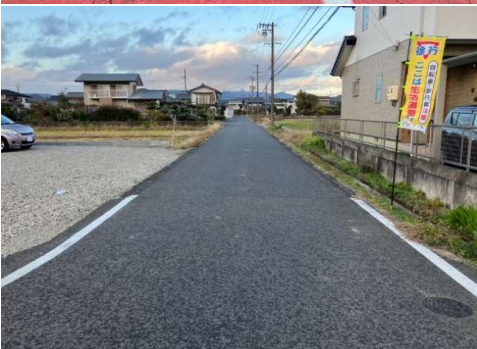
⑥

白線が薄くなっているため  
児童が広がって歩いてしまう。

- ・路面標示再設置(外側線)

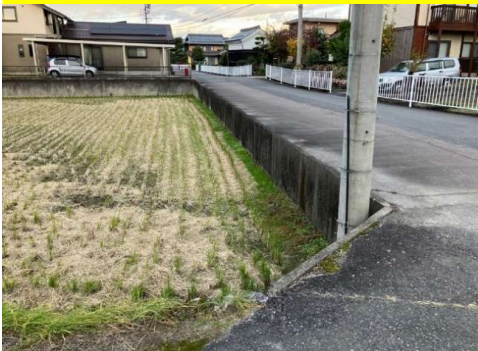
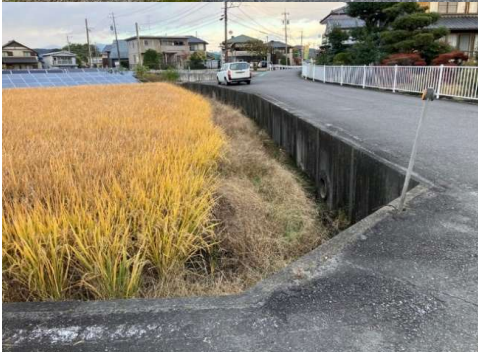
⑦

道路と農地の段差が大きく転落すると危険である。

・転落防止柵設置(2箇所)

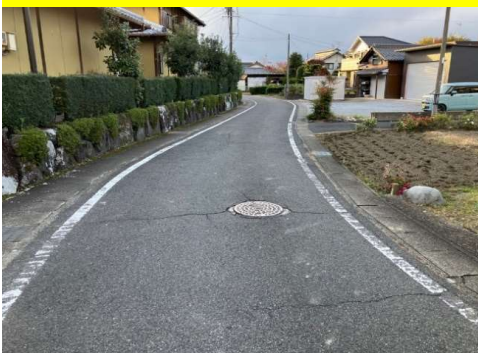
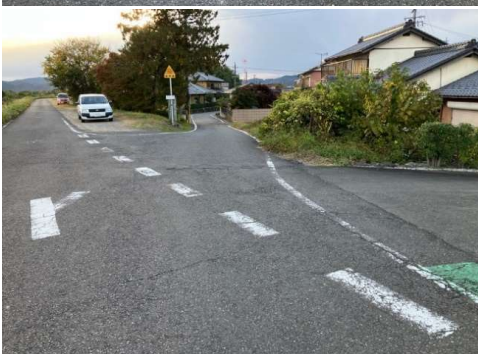
⑧

通勤時間帯の通行車両が増え危険である。

・路側帯のカラー塗装設置(グリーンベルト)

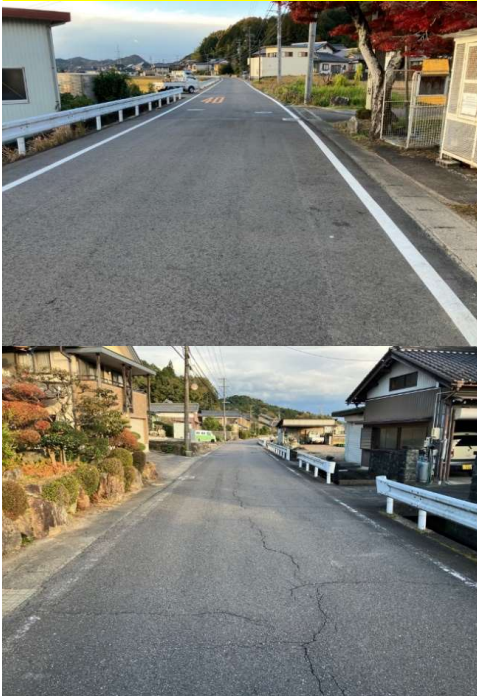
⑨

R418を迂回する車両が多く危険。

・路側帯のカラー塗装設置(グリーンベルト)

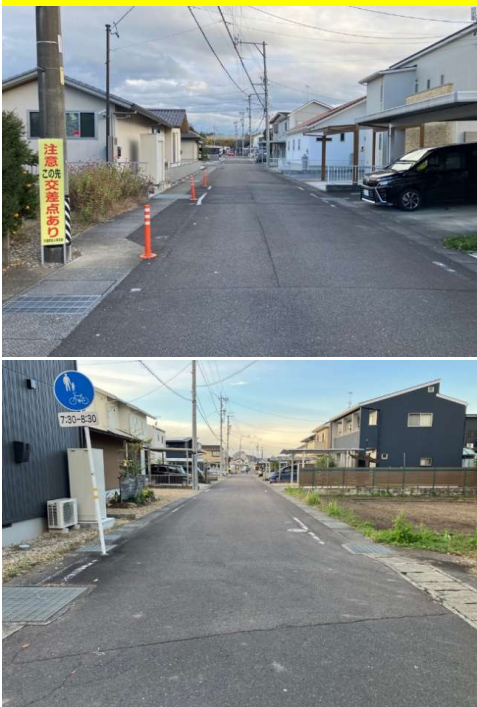
⑩

地区内に住宅が増加し  
通行車両や歩行者が急増してる。

・路側帯のカラー塗装設置(グリーンベルト)

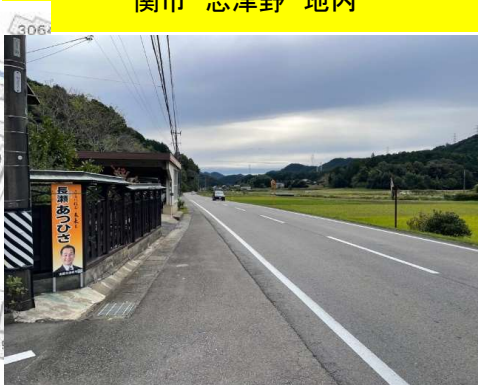
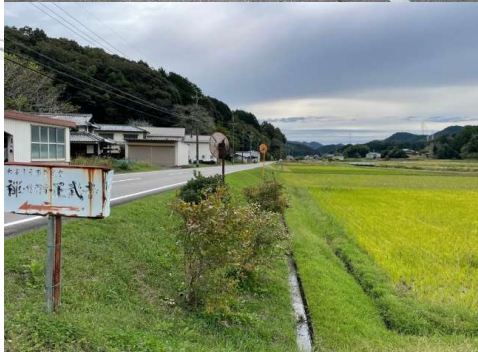
⑪

児童の登校時刻と通勤時間帯が重複しており  
車両のスピードも速く危険である。

・歩道設置
