検証①：パークレットの設置

【調査概要】

- 日時：令和7年5月18日（日）10時～16時
- 場所：本町6丁目1地先 中濃交通タクシー前
- 内容：パークレット設置に伴う交通影響について調査（交通量・速度）

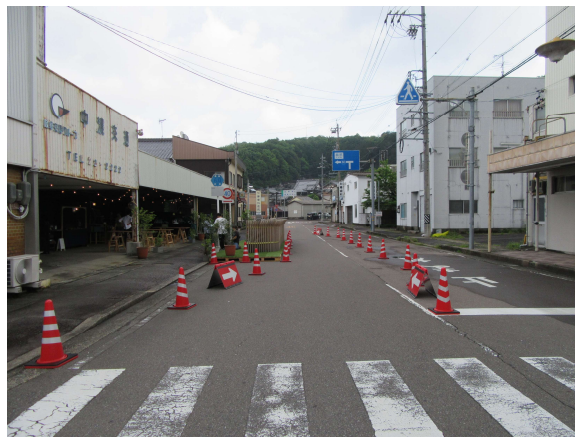
安全対策の状況

- 道路占用物として車道の一部に歩行者の利便増進に資する滞留空間を一時的に設置
- 交通量は約50台/hであり、渋滞等の発生はなく通行車両への影響は最小限
- 通過速度は約8km/hであり、障害物を回避するシケイン形状により、運転者に減速を促し、歩行者への安全性向上に寄与

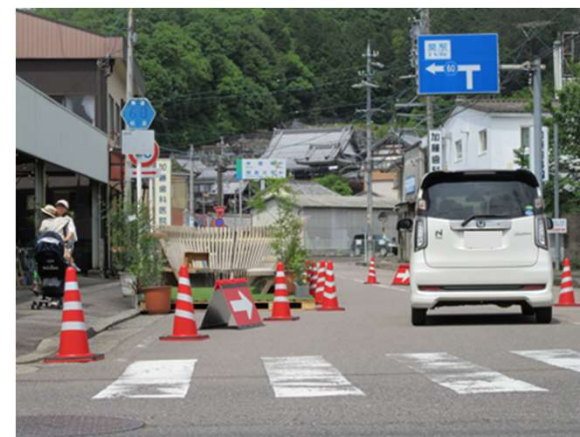
車両通過時の状況

- 障害物による視覚的効果で歩行者やカラーコーンに注意を払い、慎重に運転した。
- ゆっくり通行するように心掛けた。
