# 検証②：減速マークの設置

- 令和6年度の社会実験結果から「滞在時間の増加に伴う通過車両の速度・危険性」に関する声が多数あり
- 歩車共存の空間創出に向け、路面標示シートによる視覚的な誘導により通過車両の速度抑制を促し、対策前後での通過車両の速度変化を検証
- 速度抑制効果は限定的であるが、40km/hを上回る車両割合が8%減少

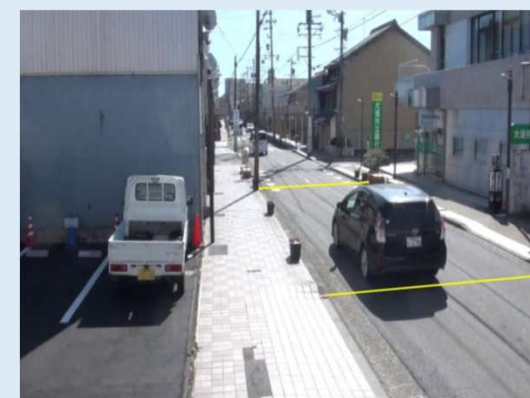
速度km/h	実験前	実験後
10-15	1%	0%
15-20	0%	0%
20-25	3%	4%
25-30	10%	10%
30-35	25%	29%
35-40	35%	41%
40-45	19%	10%
45-50	5%	6%
50-55	2%	0%

- 東方向に向かう10時台～11時台の車両の速度を比較
- 実験前36.5km/h
- 実験後35.4km/h (▲1.1km/h)
