II 郡庁区域の遺構

2 主な遺構

A 郡庁院

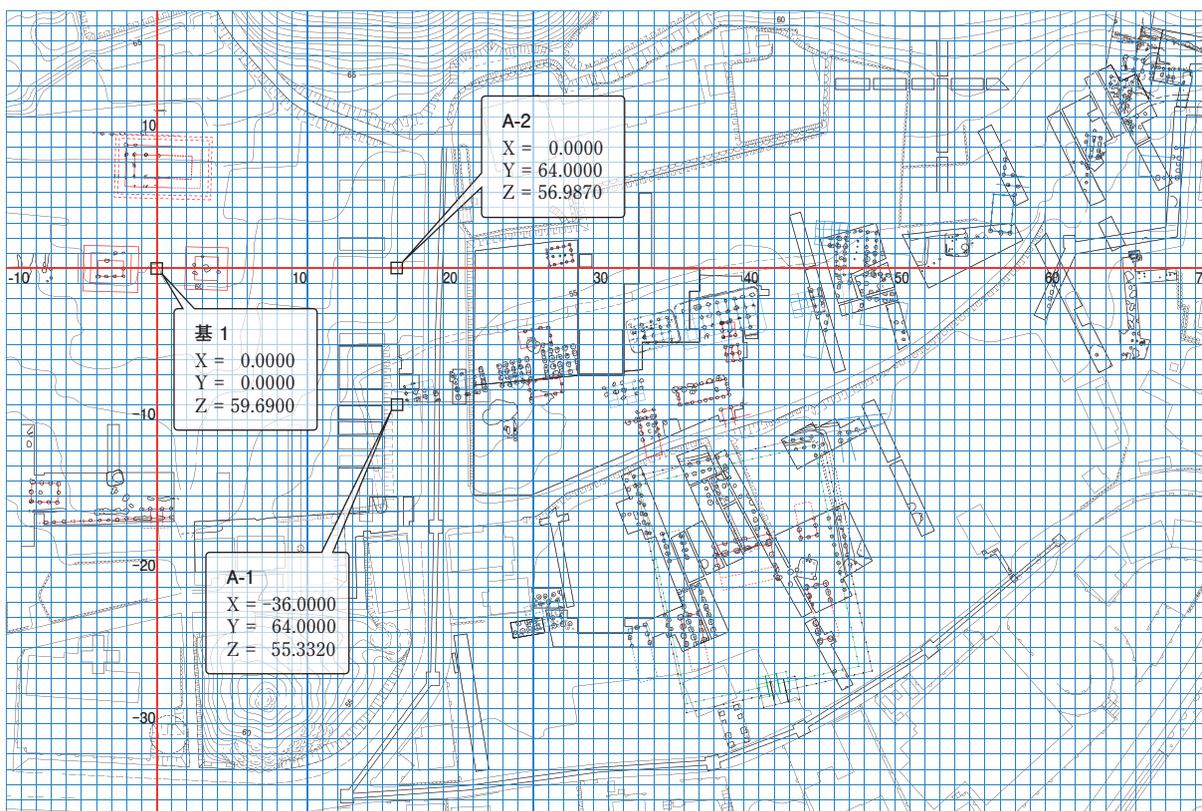
図9 調査座標 (S=1/2,000)

弥勒寺跡の塔と金堂の間に埋設された基準点「基-1」(第7系 X=-55135.400m、Y=-24621.210m)^{*1}を原点として、それを南北に貫く1959年(昭和34)の指定範囲の主軸(N-1°44'-W)^{*2}を基準に座標を定めて調査に臨んだ。4m方眼に区切られた範囲を1単位(グリッド)として、原点から東西南北それぞれの方向にE・W・S・Nを冠した昇順の番号を与えてグリッドの地番を表している^{*3}。

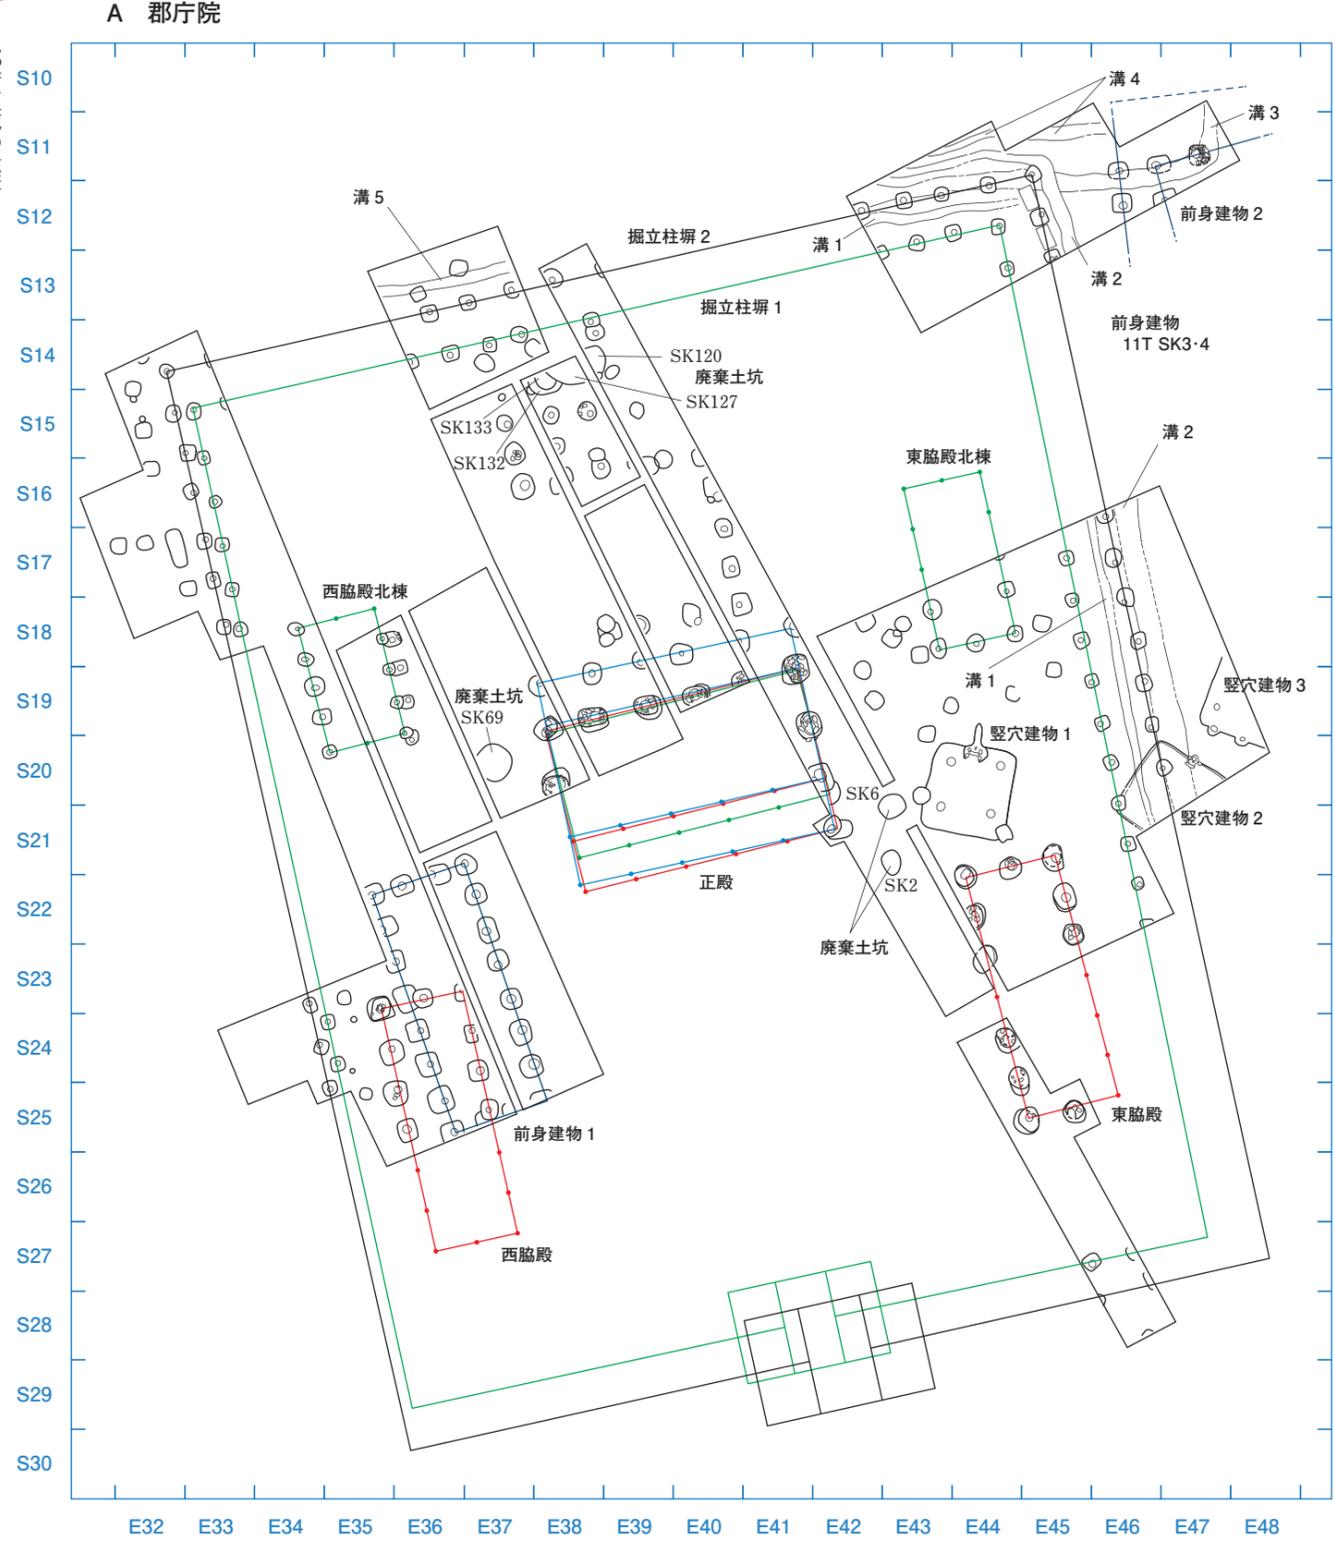
図12 郡庁院 (S=1/400)

武義郡衙の中核施設である郡庁は、国府の政庁に見られるような均整のとれた「品」字形の配置をとり、幾度かの建て替えを経ても、その配置を頑なに踏襲していることが判った。これまでの郡衙の政庁観^{*1}を覆す発見である。

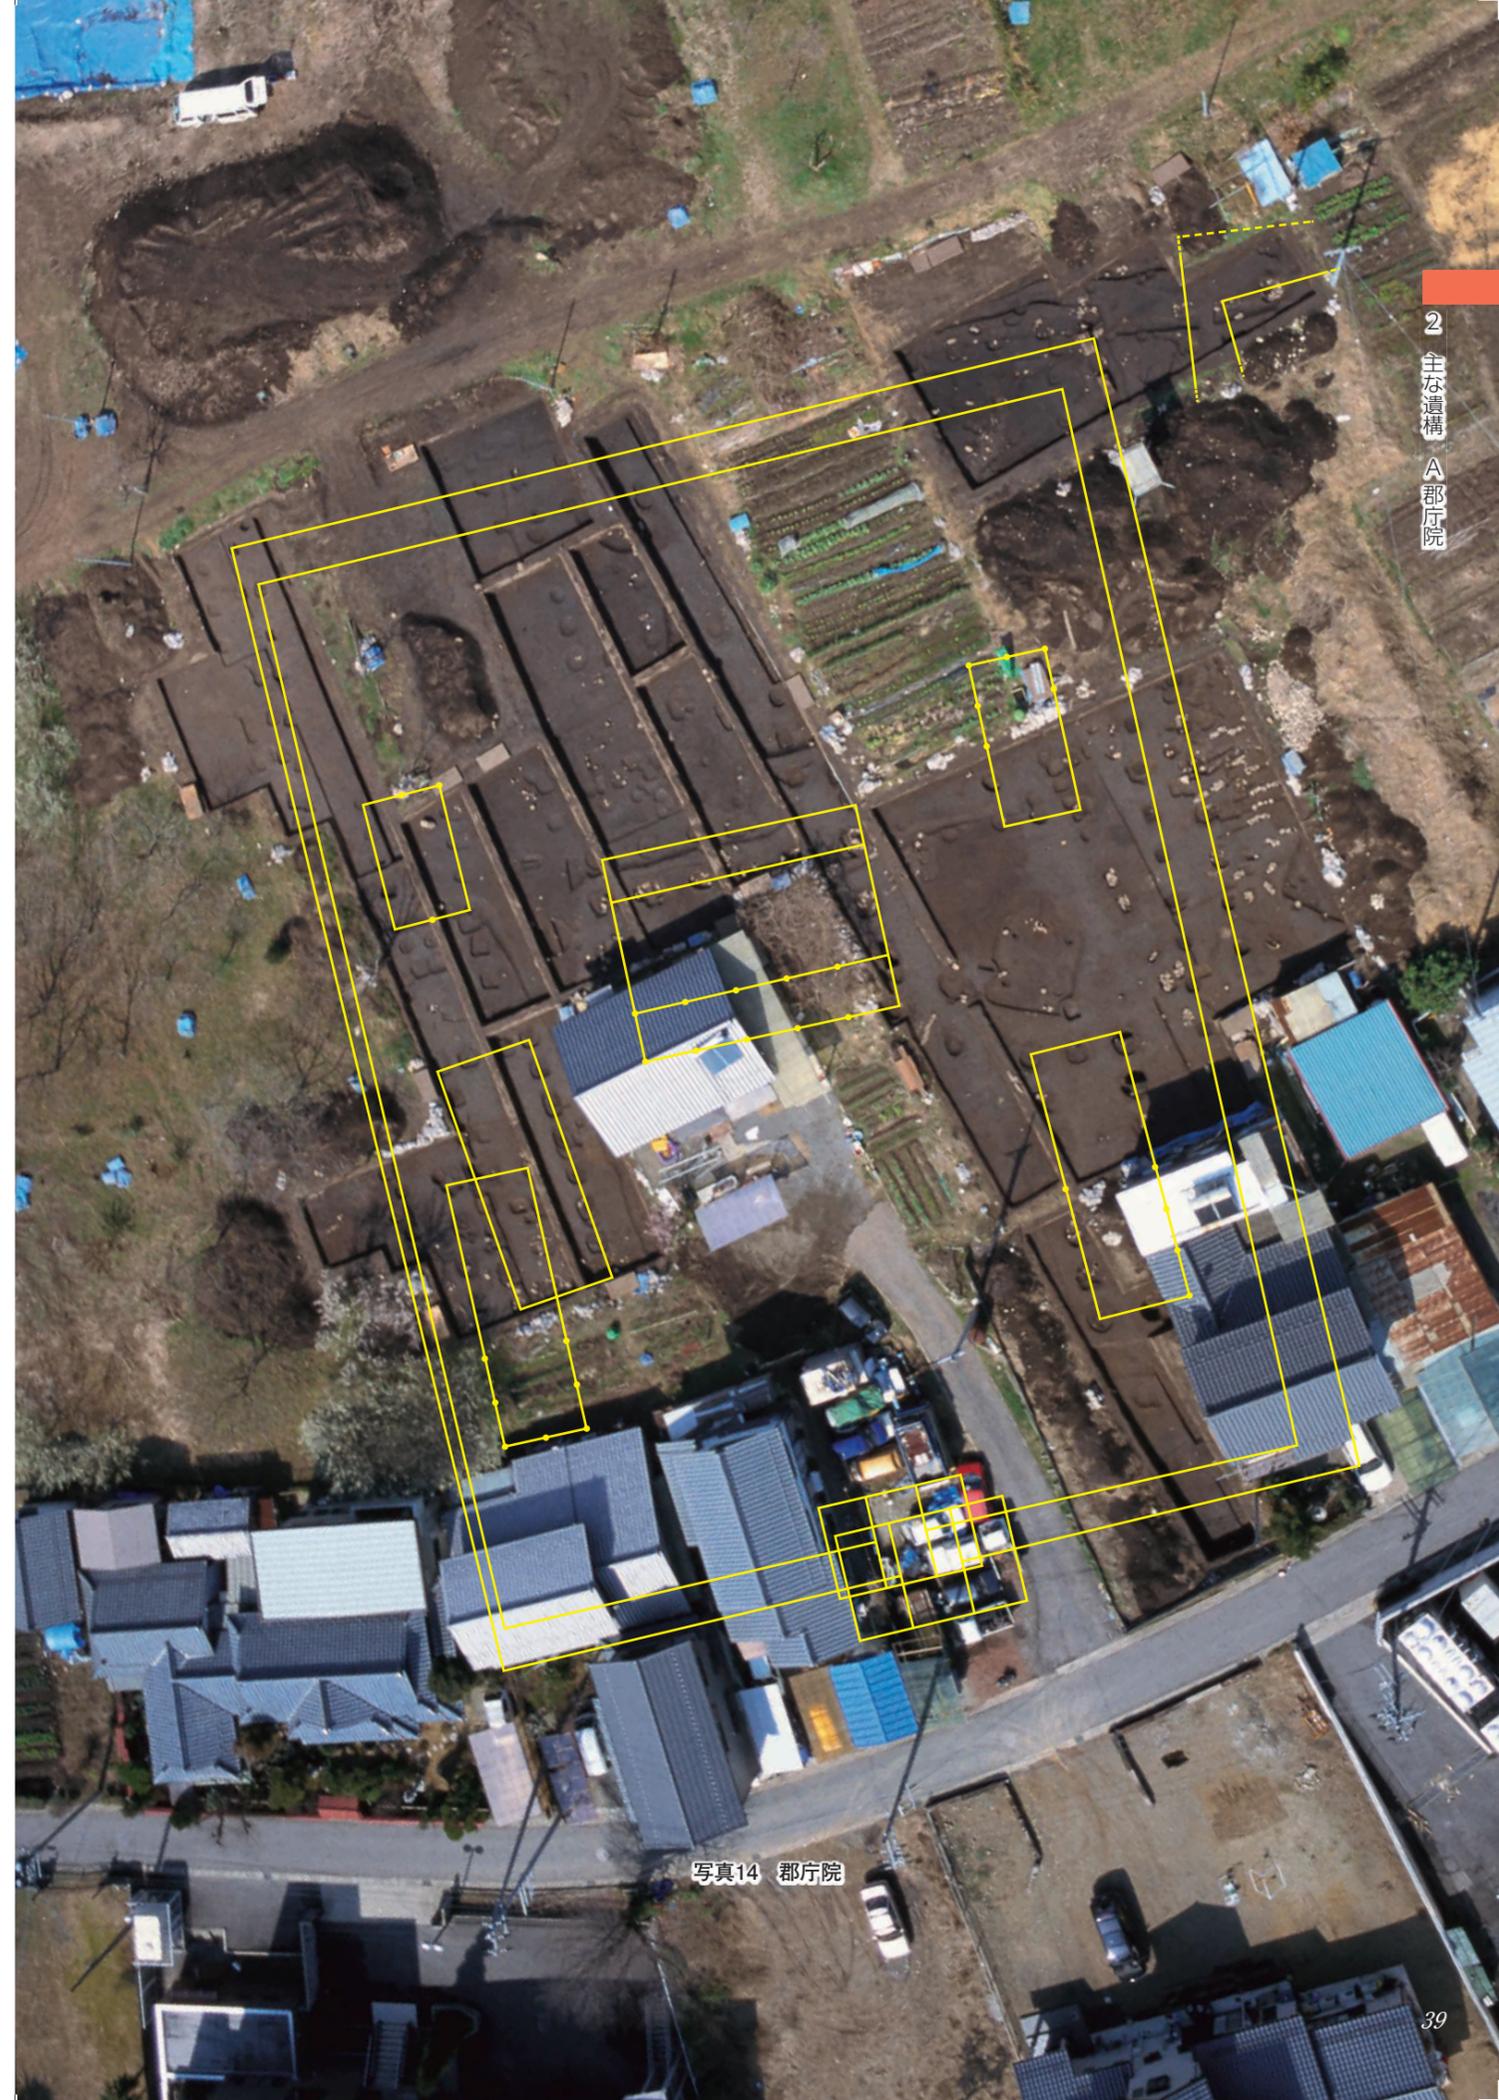
写真14 郡庁院

郡庁を構成する建物群の内、掘立柱塀によって圍繞された範囲を特に「郡庁院」と呼び、その中心に位置する東西棟を「正殿」、その前方両脇に正殿と棟方向を直行させて配された南北棟を「脇殿(南棟)^{みなみしほ}」、及びそれらの北側で、正殿のやや後方に位置する南北棟を「脇殿北棟^{きたむね}」と呼ぶ。

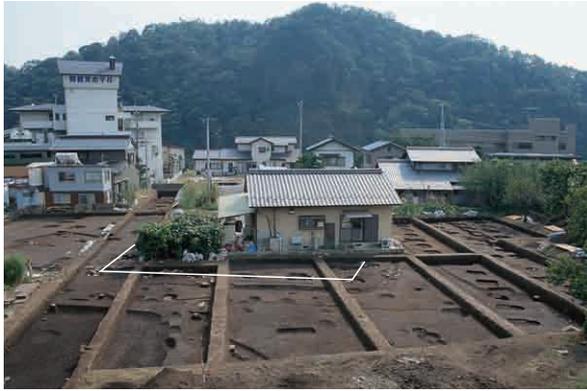
写真15 郡庁院 北から(北面廂未検出)

規模 廂を入れると桁行約14.8m・梁行約11.8mを測り、弥勒寺東遺跡の建物群の中で最大の建物である。柱穴の形状は隅丸長方形ないし楕円形を呈し、身舎^{もや}について言えば、東西方向の側柱は桁行方向に、妻側の柱穴は梁行方向に長径がくる傾向がある。全形が判るもので計測すると、長径の最大が1.7m、短径で測っても1mを下るものではなく、柱穴についても遺跡中で最も大きい。

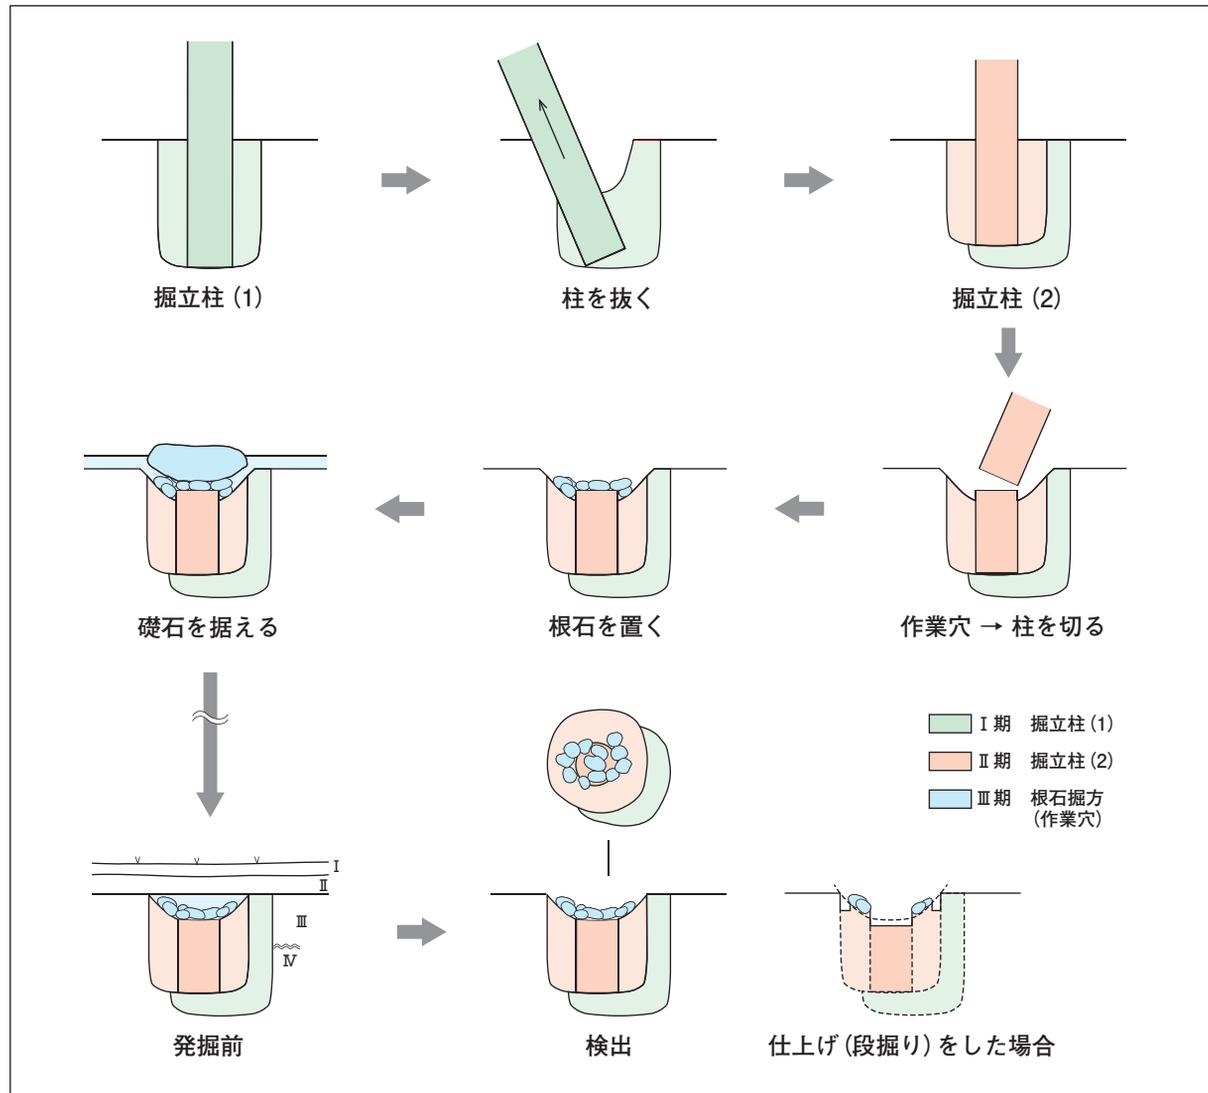
図14 建て替えの把握

が認識できる場合(正殿02・09)のほかは、根石の円礫が中心に向かって傾斜し(図では傾斜の方向を矢印で示した)、花卉が開いたような状態で残存していることなどから判断した。

このことは、検出や精査はできる限り高い位置で行わなければ、建て替えの状況、特に礎石への建て替えを示す情報を「掘り飛ばす」おそれがあり、また、通常の柱穴の検出で用いられる、いわゆる「段掘り」をにわかに行うと、浅い根石の掘方(建て替えのために、柱をできるだけ下方で切断するために掘られた作業穴でもある)を見失い、遺物の出土位置(層位)を見誤りかねないことを意味している。これを認識してからは、勢い慎重にならざるを得ず、調査の進捗に少なからぬ影響を与えた。

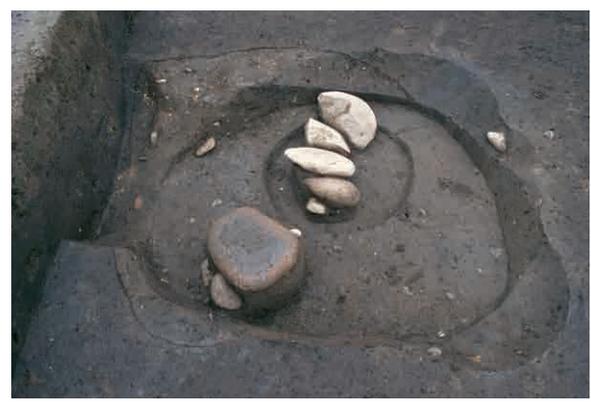
写真16 正殿01 北から

その後の精査で、掘立柱(2)に切られた掘立柱(1)を検出した。

SX41・42の集石には、掘削時に掘り出された礎石の根石が含まれていると思われる。

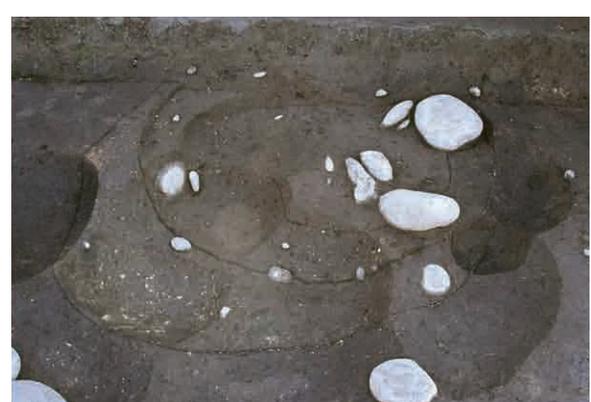
写真17 正殿02 北から

正殿02 第4次調査のE7区南端において、ME4 SK32として掘立柱(2)を検出した。周りに後世の土坑が著しく切り合っていたため、それらを注意深く取り除くと、掘立柱(1)も検出することが出来た。

掘立柱(2)の掘方内に礎石の根石掘方を検出し、周縁部にはその窪みに沿って傾斜する根石を確認した。因みに、根石の掘方が明瞭に認識されたのは、この正殿02と09の柱穴だけである。根石掘方は、

検出した状態を温存するため完掘していない。そのため掘立柱(2)の柱痕跡は検出できていない。

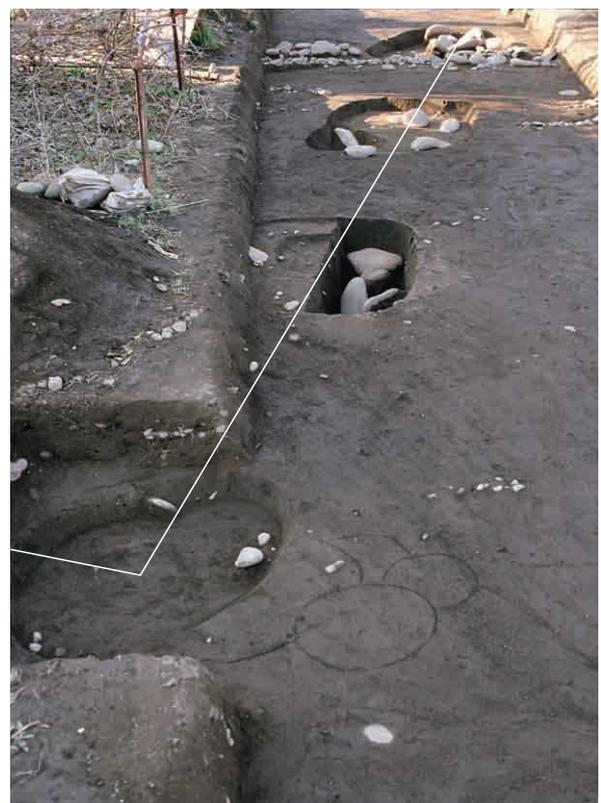
写真18 正殿08~10・20 南から

正殿20 南面廂の東端(建物全体からすれば南東角)の柱に当たる。第3次調査の第3トレンチ(60番地)において、ME3 SK11として認識し、周囲を第4次調査において精査したところ、この南東側に切り合う土坑を検出した。図17のようにSK11は廂(2)、これに切られる南東側の土坑を廂(1)と考えている。廂(1)は掘立柱と考えられるが、柱痕跡は認識できていない。また廂(2)についても、柱痕跡らしき範囲を記録したが、掘立柱か礎石(根石掘方)かの判断はにわかにはできない。

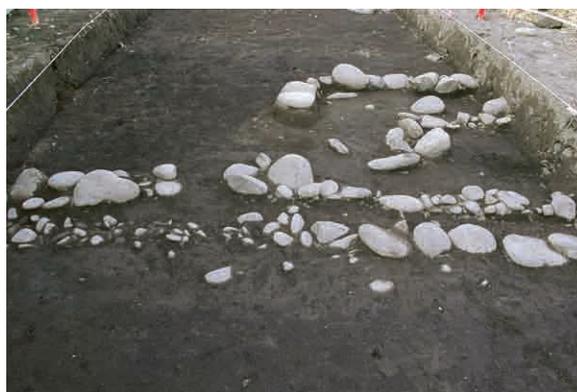
写真22 検出状況 南から

正殿10 第3次調査の第3トレンチ(60番地)において、ME3 SK10 として掘立柱(2)を認識し、第4次調査において掘立柱(1)を検出した。検出をかけると、近くの後世の集石遺構(トレンチを横切るME3 SX3、正殿10と重なるME3 SX12 など)^{*1}と礎石の根石が、同一のレベルで顔を出す。これらが重ならない場合は幸運であるが、柱穴の精査は多くの場合これら後世の遺構を記録して取り除いてからの作業となる(写真22)。

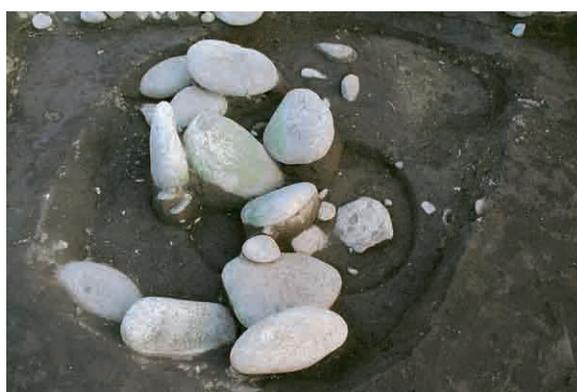
写真23 柱痕跡精査 北から

正殿10は、根石が多く残っており、その間隙を精査して掘立柱(2)の柱痕跡を探したが、決め手に欠けた(写真23)。そこで、柱痕跡のように西側に偏って認識できた部分の性格を確かめるべく、西半分だけ徐々に深くしながら精査(「中華鍋掘り」)を行ったところ、20cm程掘り下げた段階でその線も見失った(写真24)。根石の掘方の覆土が見えていたものと思われる。

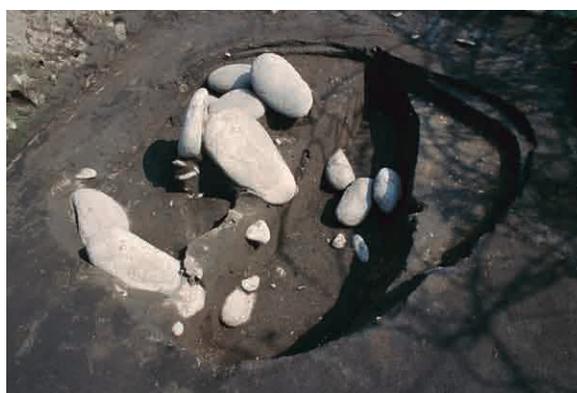
写真24 正殿10 断ち割り 北から

正殿10は、この状態で埋め戻した。

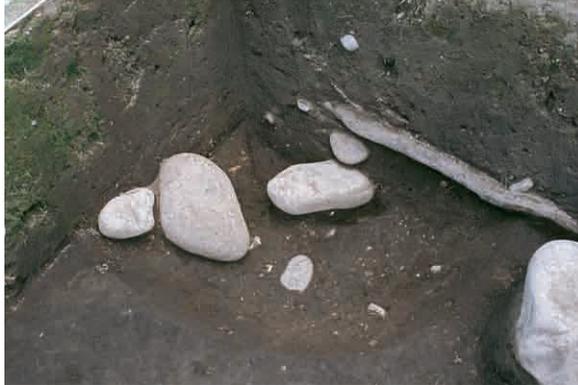
写真25 正殿11 北から

正殿11 第4次調査のE9区南東角において、全体の4分の1程がかかる形で、ME4 SK30として検出された。掘立柱(2)と思われる。根石の残存と柱痕跡を確認した。

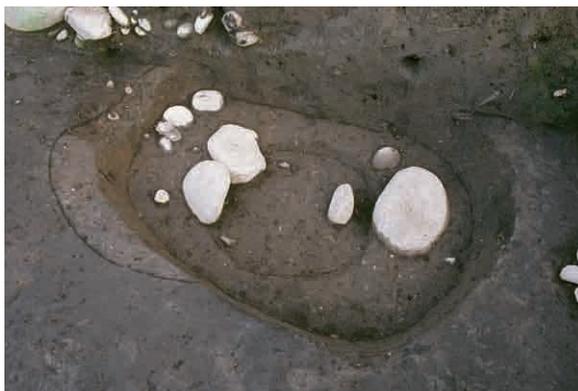
写真27 正殿12 北から

正殿12 第4次調査のE9区南端において、ME4 SK19として掘立柱(2)を検出した。集石遺構 ME4 SX29・30^{*1}を取り除きながら精査を進め、掘立柱(1)と根石の残存、掘立柱(2)の柱痕跡を確認した。

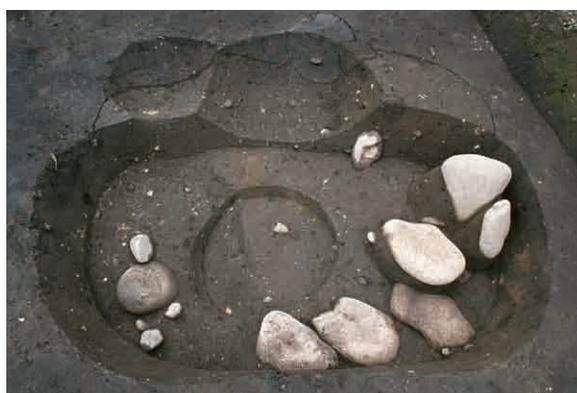
写真29 正殿14 北から

正殿14 第4次調査のE8区において、ME4 SK23として掘立柱(2)を検出した。重複する遺構 ME4 SK13・P5を取り除き(SK13を掘削中に、根石と思われる石を2つを取り外した)ながら精査して、その南側に掘立柱(1)の掘方と掘立柱(2)の柱痕跡、根石の残存を確認した。掘立柱(2)は他の柱穴に比べ、桁方向に細長い掘方を持つ。

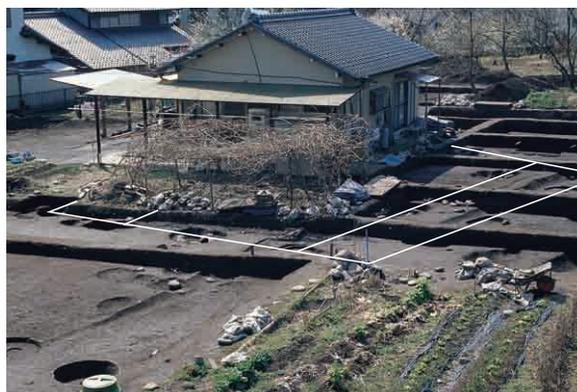
写真30 正殿 北東から

正殿21～26 第3次調査の第3トレンチ(50番地)及び、第4次調査のE7～9区にまたがって検出された北面廂の柱穴列である。柱穴に重なりはなく、建て替えられた様子は見られない。柱穴の大きさは身舎に比べて小振りで、身舎の柱穴が長径150cm・短径は110cm前後であるのに対し、廂は南面廂(正殿20)も含めて長径120cm・短径105cm前後、柱痕跡で測ると身舎は長径65cm・短径60cm前後であるのに対し、廂は長径40cm・短径35cm前後である。また、

妻側を除く中程の4基は身舎の柱と梁方向が一致しない。

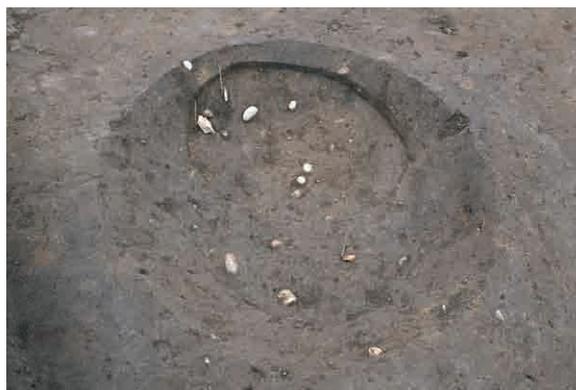
写真33 東脇殿01 検出状況 南から

東脇殿01 第4次調査のE1区において、ME4 SK7として掘立柱(2)を検出した。写真は、柱痕跡を追っている精査途中のもので、画面に写る線は結局採用せず、最終的には図のような楕円形を柱痕跡の蓋然性の高い範囲として記録した。建て替えの際に、柱を少し倒して抜いた痕のように見える。また、掘立柱(2)の外側に、一回り大きい掘立柱(1)の掘方を確認した。

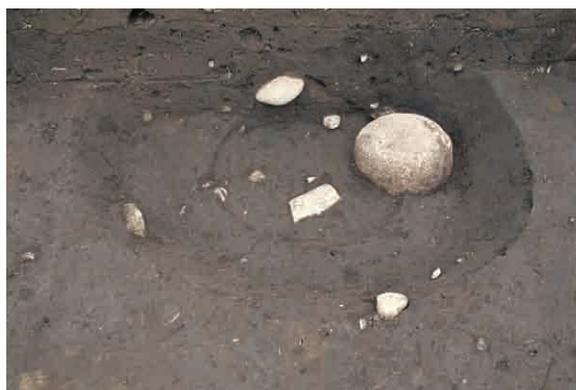
写真34 東脇殿02 検出状況 東から

東脇殿02 第4次調査のE1区西端において、ME4 SK15として掘立柱(2)を検出した。写真は、精査中のもので、最終的には図(途中で外した根石の可能性のある円礫を図示)のように、その柱痕跡と外側に掘立柱(1)の掘方を確認した。

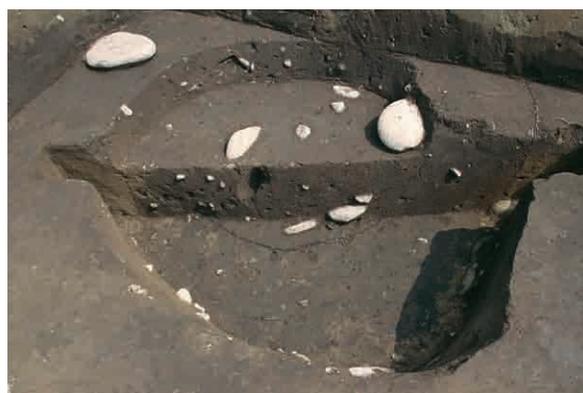
写真35 東脇殿05 西から

東脇殿05 第3次調査の第3トレンチ(64番地)北端において、ME3 SK8 として検出し、第4次調査において精査した。二重の掘方が検出されたが、内側の掘方内で柱痕跡が確認できなかったため、サブトレンチを設定して、検出面から40cmの深さまでの断面観察を試みたが、ここでは、他の柱穴で観察されたような掘立柱(1)と(2)の切り合いは確認されなかった。すなわち、内側で認識した掘方(断面図の土層1)は柱穴ではなく、この窪みに根石と思われる円礫が見られたものの、掘方に沿って並べ置かれた状態ではないので、根石の掘方とも認定しがたい。この下に、一回り小さい穴(土層4)が現れたが、これが掘立柱(2)の柱痕跡であるとする、柱を傾けて抜いた痕(いわゆる「抜きとり穴」)のように見える。土層1の窪みはその際の作業に伴うものと考えたい。掘立柱(1)は、東脇殿08で見られたように、平面的には掘立柱(2)に完全に切り取られていると考えられる。或いは、掘立柱(2)を掘りきれば検出される可能性はあるが、この柱穴はこの状態で温存した。

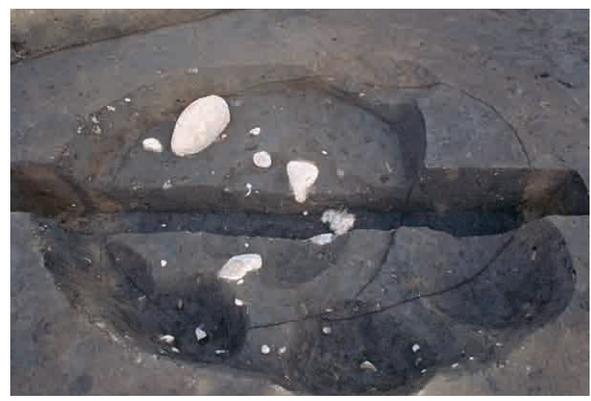
写真36 東脇殿06 西から

東脇殿06 第3次調査の第3トレンチ(64番地)において、ME3 SK15 として検出し、第4次調査において精査した。重複する遺構を取り除きながら、南寄りの掘立柱(1)と北寄りの掘立柱(2)を峻別することができた。掘立柱(2)の掘方内に根石と思われる円礫が認められたが、柱痕跡は確認できなかった(写真36の窪みは不採用)。或いは東脇殿05と同じように、礎石建物への建て替え時の作業が深く及んだため、柱穴覆土の上層部は乱れている可能性がある。

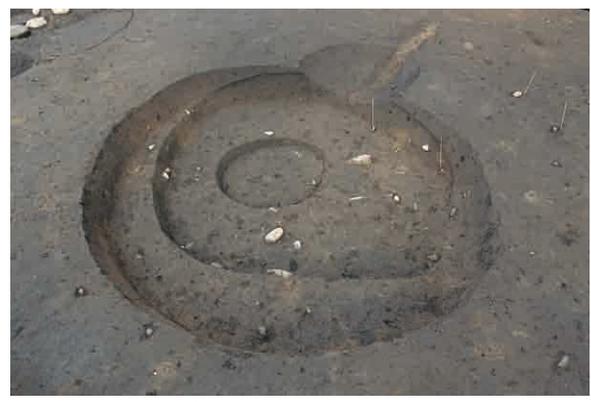
写真37 東脇殿07 西から

東脇殿07 第3次調査の第3トレンチ(64番地)において、ME3 SK14として検出し、第4次調査において精査した。東脇殿の南西角の柱に当たる。二重の掘方が検出され、内側の掘方内に柱痕跡を確認した。平面的には掘立柱(1)と(2)が検出できているように見えるが、断面で確かめると、内側の掘方(断面図の土層1)は、礎石建物への建て替えに関わる窪みであることが判明した。この層を柱痕跡(断面図の土層4)が貫いていることが、この穴内で柱を切断したことを物語る。東脇殿05と同様に、掘立柱(1)と(2)の切り合いは確認されなかった。

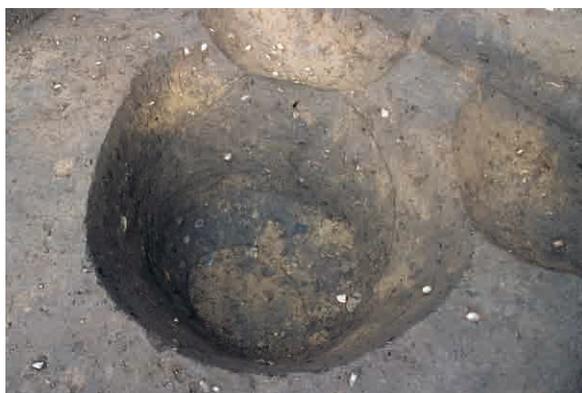
写真38 東脇殿08 西から

重複する遺構を注意深く取り除きながら精査を進めたが、掘立柱(1)と(2)を峻別できないまま、検出面より40~50cmの深さに落ち込んだ円礫を2つ外した(図示)。東脇殿05や07で見られたような礎石建物への建て替え時に、柱を抜く(或いは切断する)際の作業穴がその深さまで及んでいたため、掘方が攪乱されていると推測された。引き続き平面的な把握を優先した結果、最終的には柱穴の底まで掘ることになったが、辛くも掘立柱(2)の壁面と底面に貼り付くような形で、掘立柱(1)を検出することができた。

掘立柱(2)が、掘立柱(1)と平面的にほぼ同じ大きさ・位置・深さで掘られていたことが検出を困難にしていたのである。また、柱痕跡を認識できなかったことから、掘立柱(2)は抜き取られた可能性が高い。

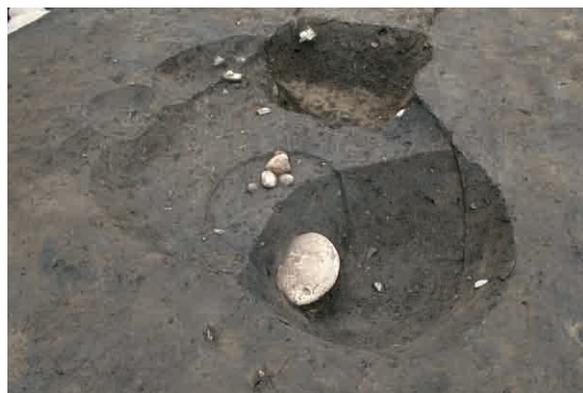
写真41 東脇殿14 北東から

東脇殿14 第4次調査のE1区において、ME4 SK4 として検出した。後世の遺構 ME4 SK1 やゴミ穴が重複していたため、SK1 の全部と、ゴミ穴は柱穴にかかる半分を取り除いた(写真41)。柱痕跡が明瞭にとらえられ、掘立柱(2)に切られて隠れてはいるが、南側に少しはみ出た掘立柱(1)が検出できた。さらに北半分を掘り切って、掘立柱(1)と(2)の関係を断面により観察した(写真42)。

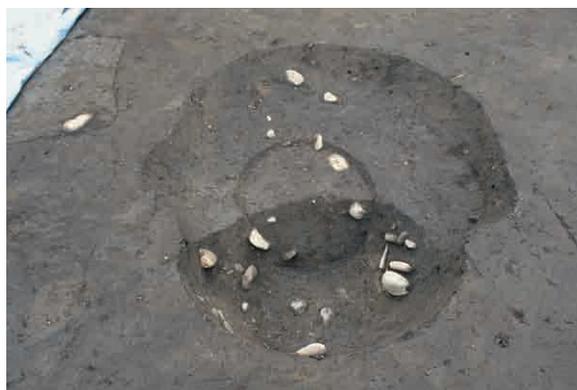
写真43 東脇殿15 北から

東脇殿15 第4次調査のE1区において、ME4 SK6として検出した。東脇殿の北東角の柱に当たる。後世の遺構 ME4 SK9 が重複していたので、まずそれを取り除いた(写真43)。この段階で柱痕跡がとらえられたので、SK6は掘立柱(2)であると判断できたが、掘立柱(1)は周辺の精査でも検出できなかったため、掘立柱(2)に完全に隠れていることが推測された。そこで、北側半分を掘り下げたところ、掘立柱(2)が意外にも浅く、検出面から深さ35cmほどで底に到達したため、その下から掘立柱(1)を検出することができた(写真44)。掘立柱(1)は、検出面から65cm(掘立柱(2)の底から30cm下)ほどの深さで掘削を停止し、完全には掘り切っていない。

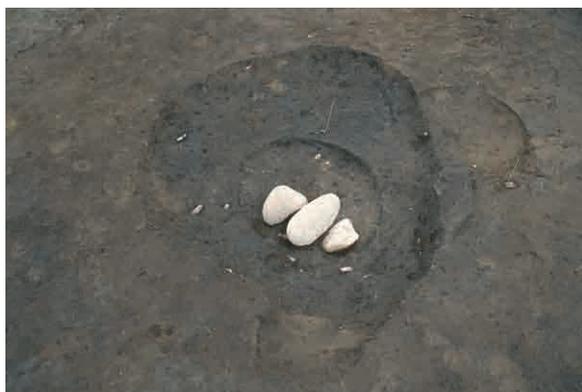
写真45 東脇殿16 北から

東脇殿16 第4次調査のE1区において、ME4 SK5として掘立柱(2)を検出した。北妻側の棟柱に当たる。根石と思われる円礫が残存しており、その周囲の土質が異なる範囲の土を取り除いた。この穴は、東脇殿05や07で見られたような礎石建物への建て替えに関わるものと考えておきたい。後に掘立柱(2)の柱痕跡が明瞭に確認されたが、掘立柱(1)については、東脇殿15で見たように掘立柱(2)に、平面的には完全に切り取られていると思われる。或いは、検出面を削り込んで精査を試みれば見つかる可能性は否めないが、この柱穴はこの状態で温存した。

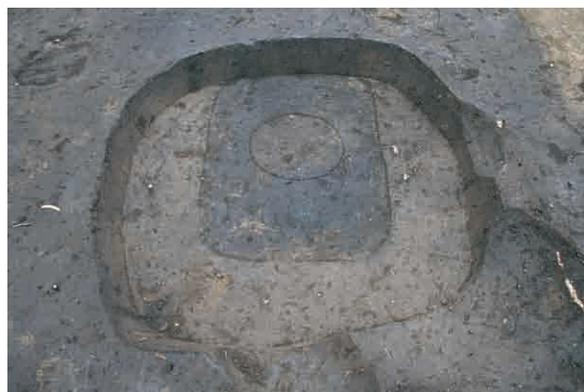
写真48 西脇殿02 南から

検出した柱穴群である。二重の掘方を確認したので、外側の掘方を掘立柱(1)、内側を掘立柱(2)とするが、西脇殿01～04の掘立柱(2)は、一様に(1)より一回り小さい方形で、(1)の掘方から外れることなく完全にその中に収まっている。^{*1}

西脇殿01は、ME4 SK57 として、まず掘立柱(1)を検出した。その内側に掘立柱(2)と礫群(ME4 SX64)を、またその礫群を取り除いた後の精査によって掘立柱(2)の柱痕跡を確認した。礫群が根石であ

あったかどうかは判断しがたい。

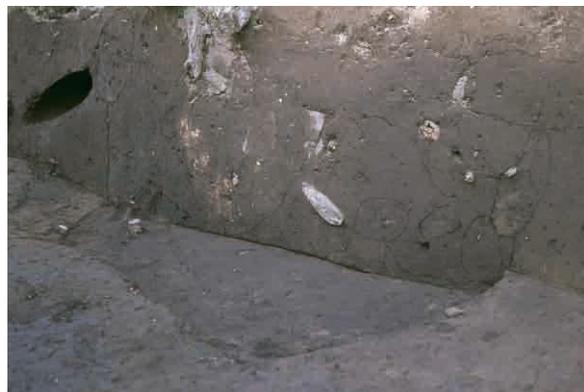
写真49 西脇殿15 検出状況 北から

14(ME3 SK15)は、第3次調査において検出し、第4次調査において、西脇殿15(ME4 SK54)・16 が加わった。西脇殿01～04とは異なり、これらの柱穴群では、柱穴の重なりを認識できなかった。

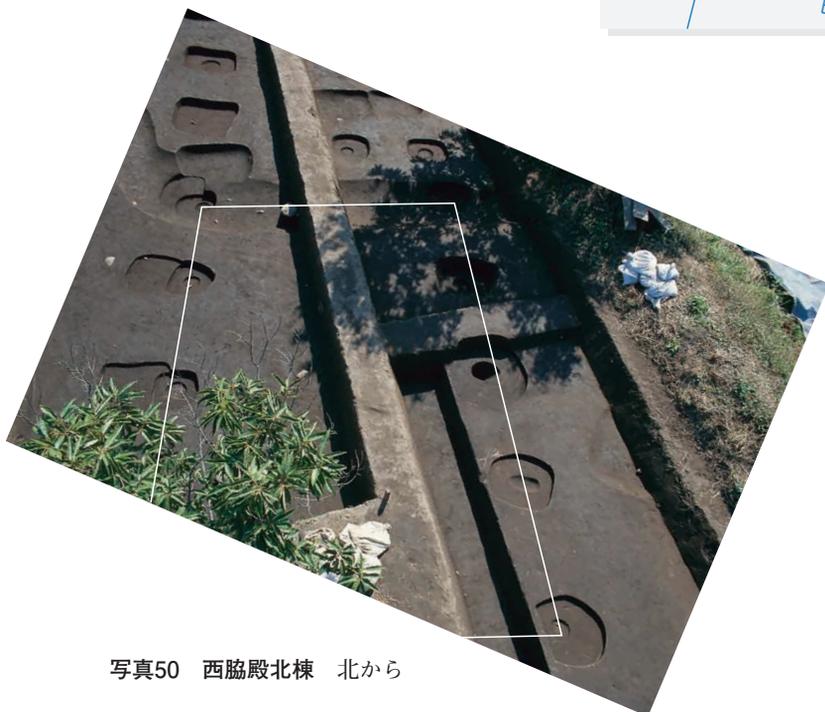
写真50 西脇殿北棟 北から

なお、東側柱の07～10には、東側に同規模の柱穴が重なり、これらを切っている。同じ現象が西側柱の01～05に見られないことや、切られるこれらの柱のうち、07に重なる柱穴だけ、これらを貫く線から少し位置がずれていることなどから、建て替えによる柱穴の新旧とは見なし難い。或いは郡庁院の前身に関わるものである可能性も否定し得ず、

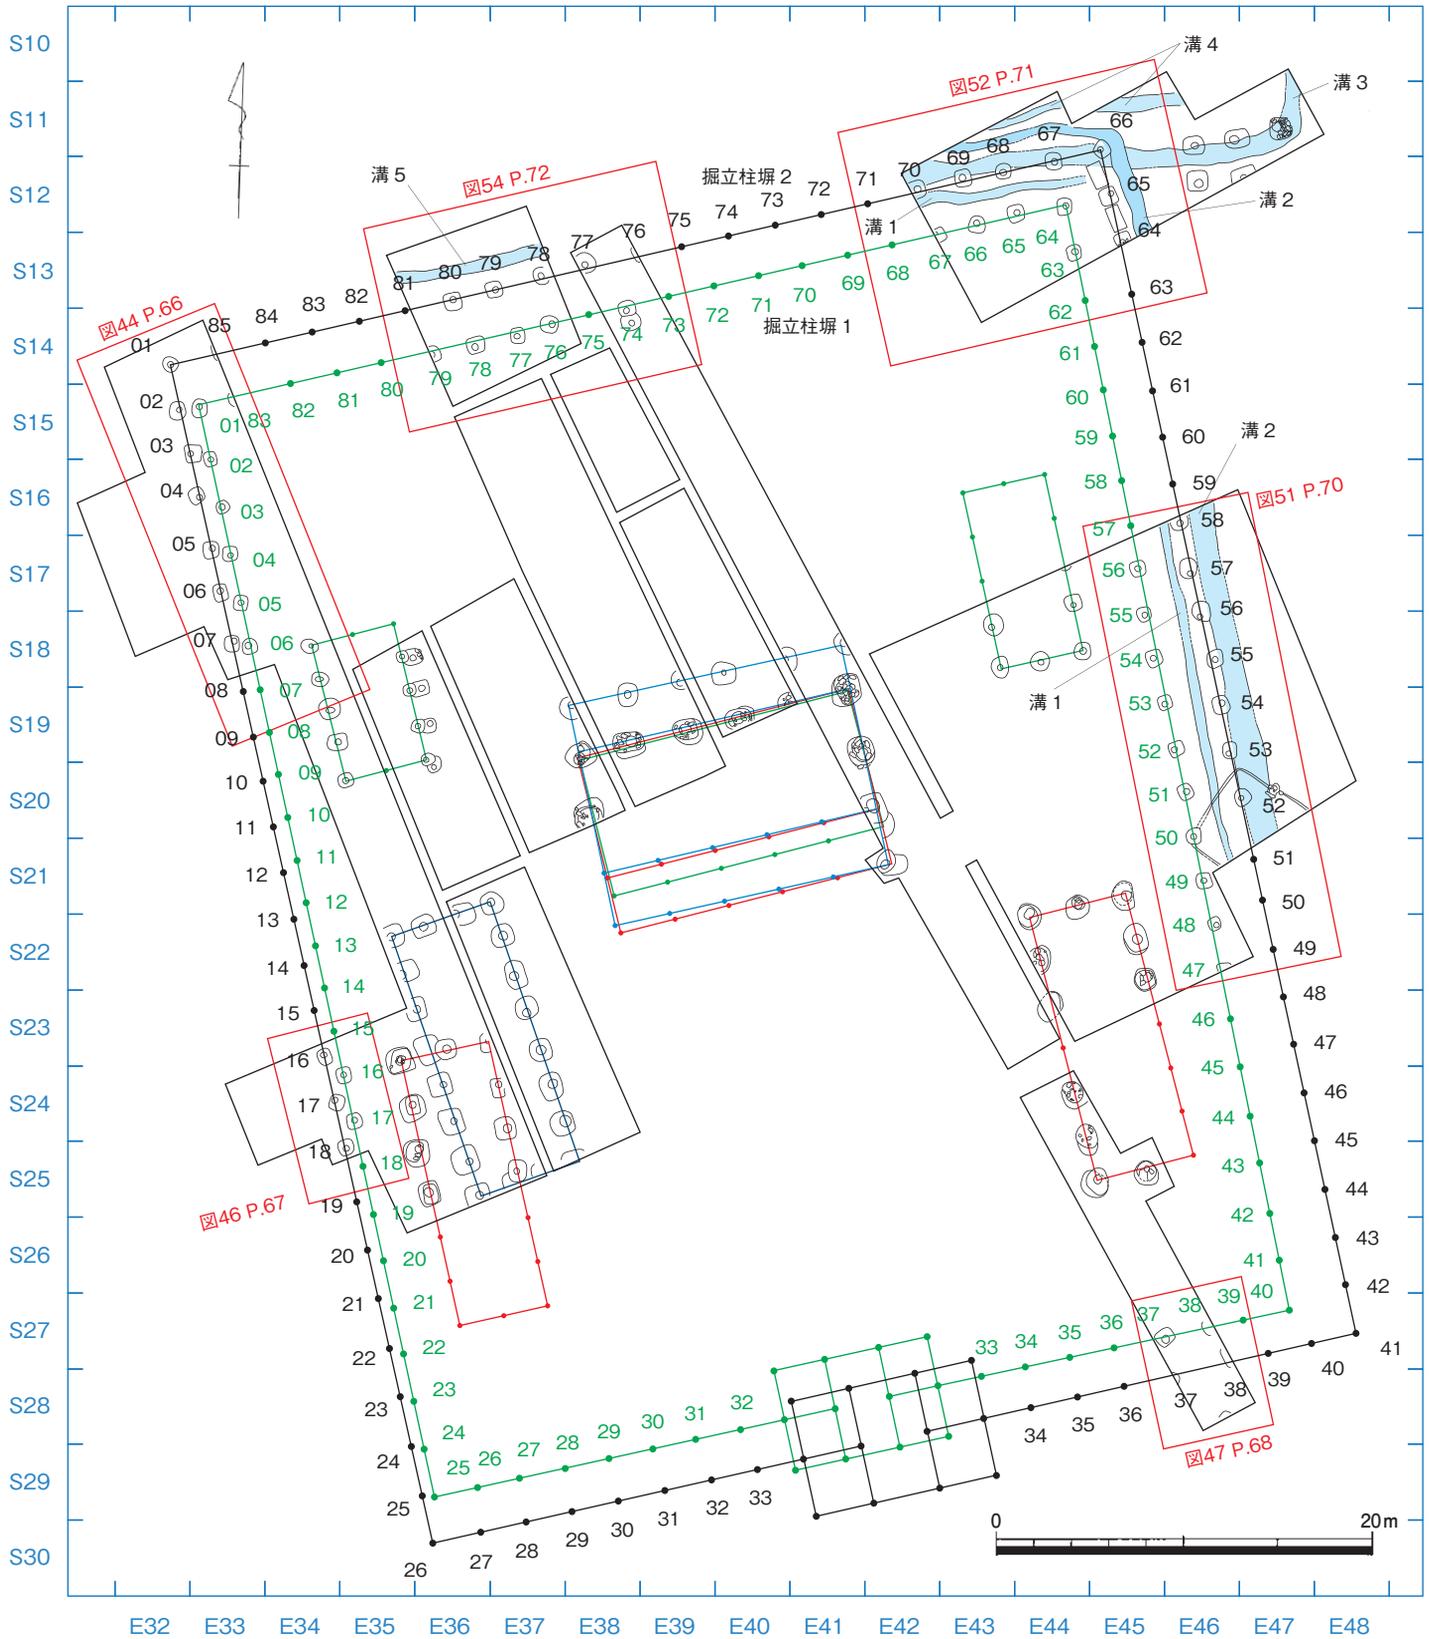
図43 掘立柱塼1・2 溝1~5 (S=1/400)

柱穴は一辺90cm前後で、建物のそれに比べると少し小振りな方形の掘り方が特徴であり、柱間は掘立柱塀1で概ね8尺、掘立柱塀2は概ね8.5尺である。掘立柱塀1が正殿の中軸線で左右対称になり、さらに正殿身舎の南側柱で前後対称となることから、本来の設計は掘立柱塀1であり、掘立柱塀2は、ある段階で拡張が図られたものと考えられる。

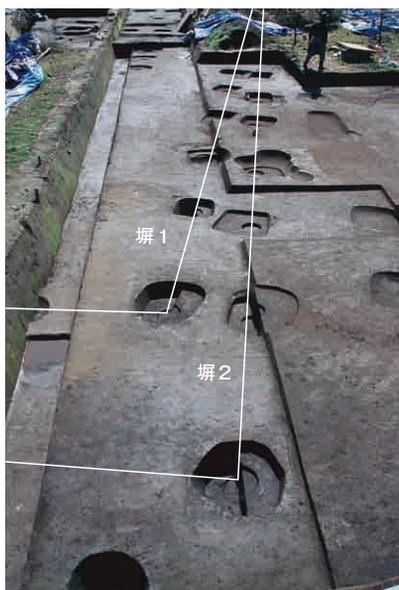
写真51 掘立柱塼 北西角 北から

掘立柱塼1の柱穴01と06は、柱痕跡の心々で約12.85mを測る。柱間は北から順に約2.85m、2.6m、2.55m、2.6m、2.25mとなっており、7.6~9.6尺の間で柱間が一定せず、尺度による完数が得られない。

掘立柱塼2の柱穴01と07は、心々で約14.95mを測る。柱間は北から順に約2.4m、2.4m、2.45m、2.7m、2.3m、2.7mとなっており、掘立柱塼1と同様に7.8~9.1尺の間で柱間が一定していない。

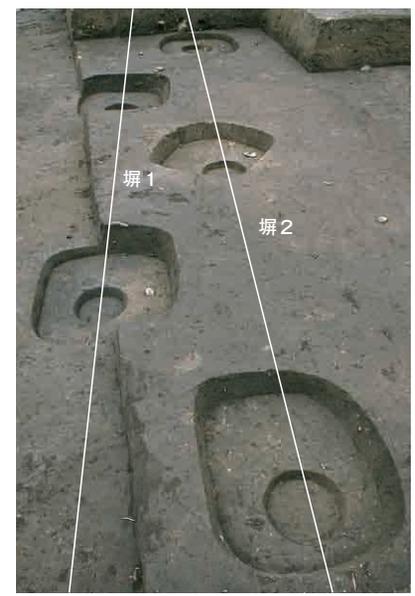
写真52 掘立柱塀西辺 北から

掘立柱塀1の柱穴16と17の柱間は、柱痕跡の心々で2.45mを測る。

掘立柱塀2の柱穴16~18は、柱痕跡の心々で5.1mを測り、柱間は、北から順に2.5m、2.6mとなっている。

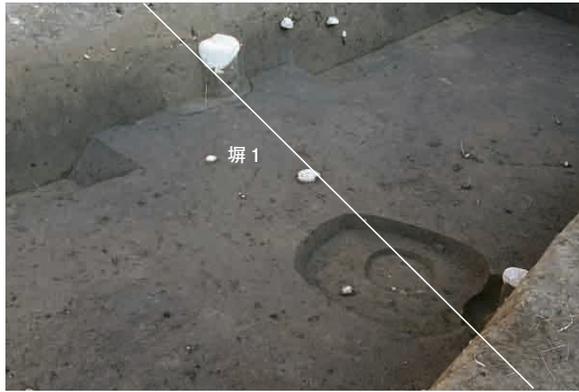
写真53 掘立柱塀 1-37,38 北西から

掘立柱塀 1-37, 38・塀 2-37, 38 第3次調査で設けた第3トレンチ(64番地)の南端で、第4次調査において、掘立柱塀1の柱穴を2基(37, 38)、掘立柱塀2の柱穴を2基(37, 38)検出した。

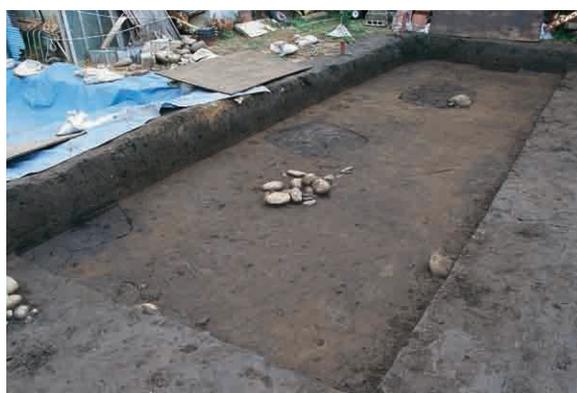
写真57 掘立柱塀 1-47~50 検出状況 北から

掘立柱塀1の柱穴47は、柱痕跡をとらえていないので除外して、48と56の距離を柱痕跡の心々で測ると19.2m隔たり、この間の柱間は南から順に2.4m、2.4m、2.4m、2.3m、2.45m、2.5m、2.3m、2.45mとなっている。平均すれば、ほぼ8尺の値が得られるが、ばらつきは否めず、また、

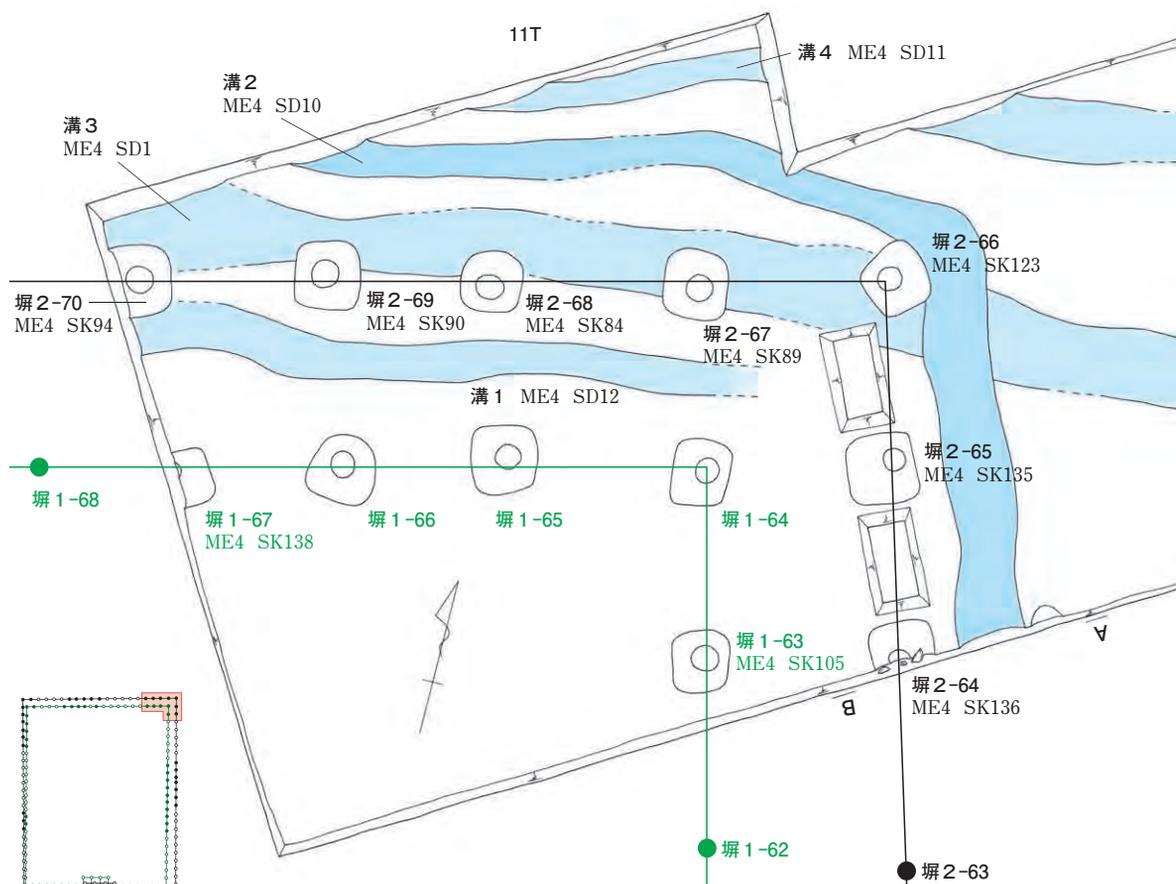
図52 掘立柱塼 1-63~67・塼 2-64~70 (S=1/100)

掘立柱塼 1-63~67・塼 2-64~70 第4次調査の第11トレンチにおいて、掘立柱塼1の柱穴を5基(63~67)及び、掘立柱塼2の柱穴を7基(64~70)検出した。掘立柱塼1の柱穴64と塼2の66は、それぞれの北東の角に当たる柱穴である。掘立柱塼1の柱間は、柱穴63から順に2.45m、2.55m、2.25m、2.25mとなっており、平均すれば、ほぼ8尺となる。掘立柱塼2は、柱穴64から順に2.65m、2.35m、2.5m、2.8m、2.2m、2.4mとなっており、平均すれば、約8.4尺となる。

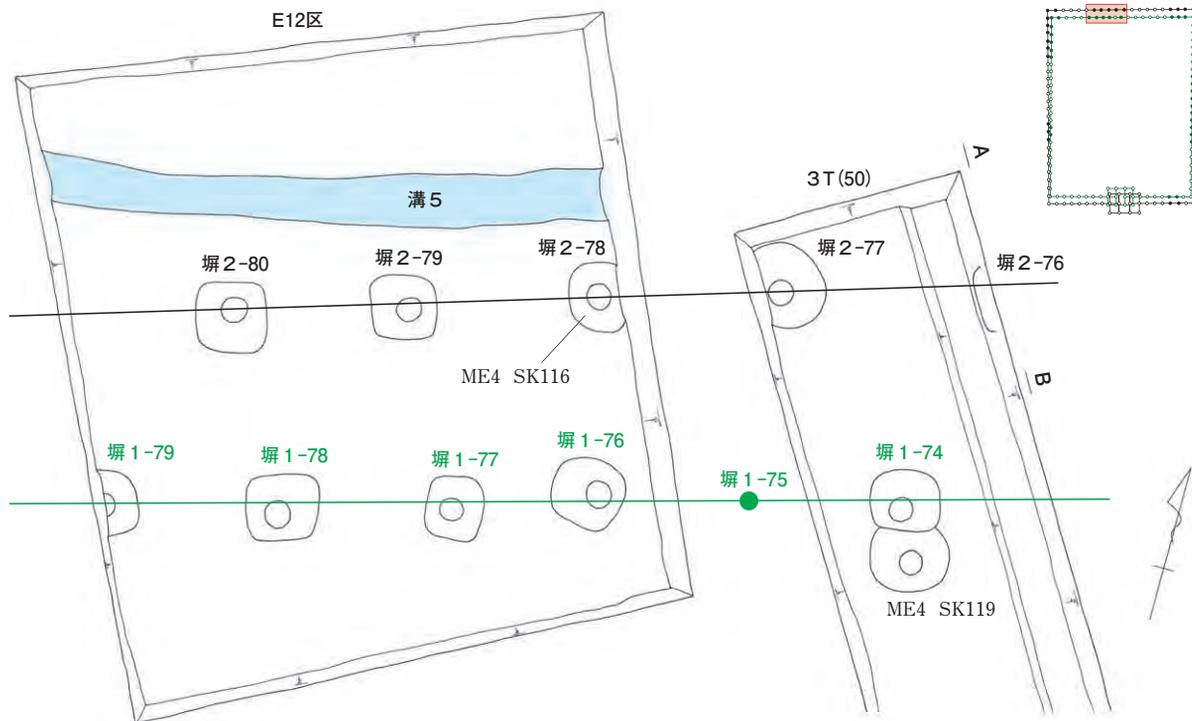
図54 掘立柱塀 1-74,76~79・塀 2-76~80 (S=1/100)

76から西へ順に2.0m、2.3m、2.3mとなっており、平均すれば、約7.15尺となる。掘立柱塀2の柱穴76は、柱痕跡を平面的にとらえていないが、トレンチの壁で断面を見ると柱痕跡が観察できることから、77との柱間は2.9m程と推定できる。柱痕跡の判る柱穴77から80までは、2.4m、2.5m、2.3mとなっており、また、80と発掘区の外に推定される81の柱間は少なくとも2.6m以上あることは確かであり、平均すれば、約8.5尺(以上)となる。

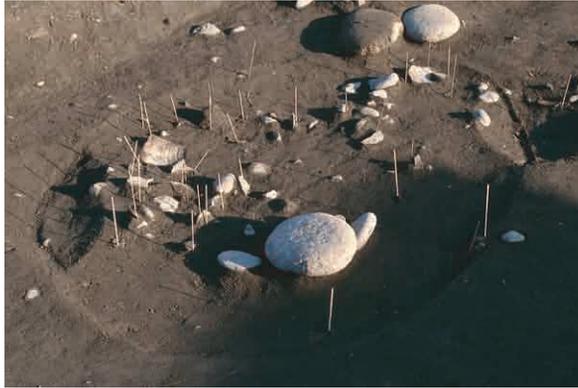
写真65 廃棄土坑 ME3 SK6 遺物出土状況

土器が多量に廃棄された土坑を、正殿の前方(東脇殿寄り)に2基(ME3 SK2・6)、正殿の西方(西脇殿北棟寄り)に1基(ME4 SK69)、正殿の背後(掘立柱塀1寄り)に3基(ME4 SK127・132・133)検出した。(図12 p.38)

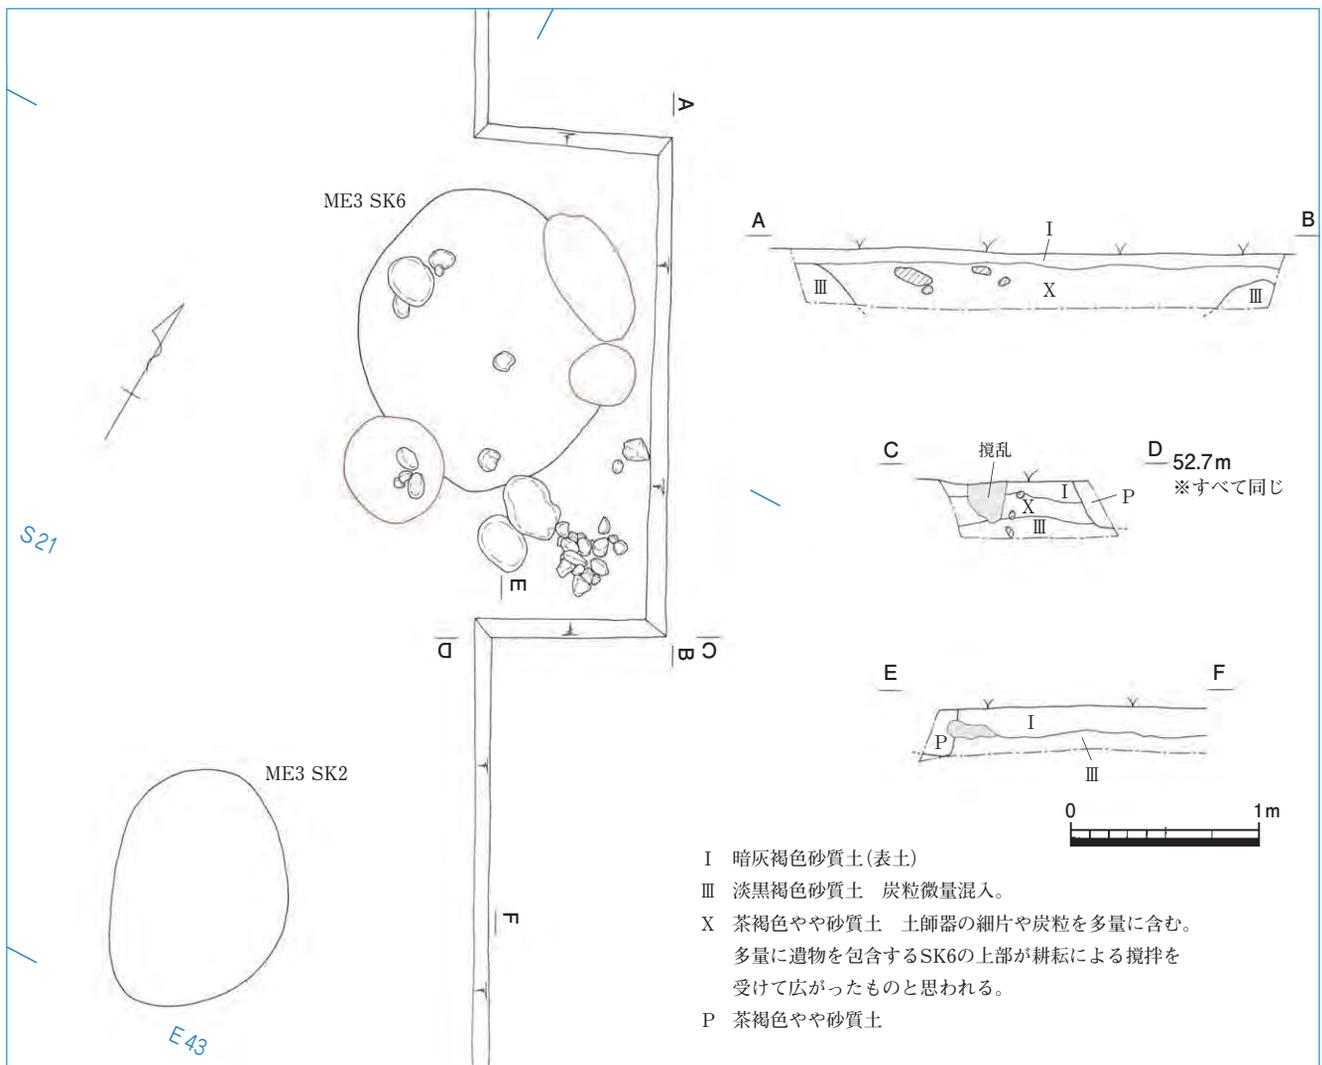
図56 廃棄土坑 ME3 SK2・6 (S=1/40)

ME3 SK2・6 SK2 からは602点、SK6 からは761点の土器片が出土した^{*1}。主に土師器の碗や皿類などの供膳具が占め、特に SK2 は土師器のみを意図的に廃棄したかのような様相を呈しており、また、灰釉陶器の墨書土器「萬富」(118)^{*2}が出土した。

正殿の間近であることや碗・皿に偏りがあることなどを考慮すると、単なる廃棄ではなく、正殿の前庭で行われた儀式(饗宴)において、それらを一括投

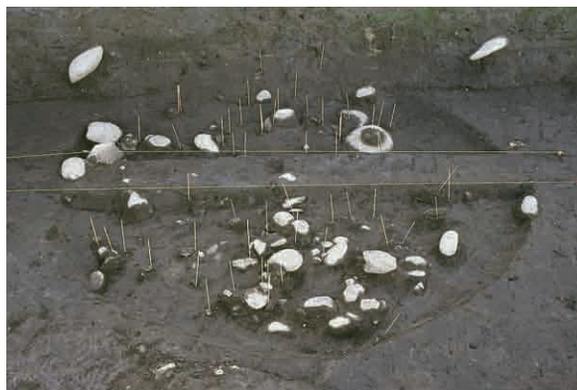
写真66 廃棄土坑 ME4 SK69 遺物出土状況 東より

ME4 SK69 出土した総数408点の土器片のうち、半数以上(約58%)を灰釉陶器が占め、官衙の実務に関わる転用硯(朱墨を含む)^{*1}が多い。また、土師器の碗・皿類については高台付きが占める割合が、SK6では1割程度であるのに対し、SK69では半数近く(約46%)を占めている。高台の有無は、時期的な差異を現す可能性も含めて検討を要するが、この土坑の性格が正殿の前方にある廃棄土坑(SK2・6)とは明らかに異なることを示している。

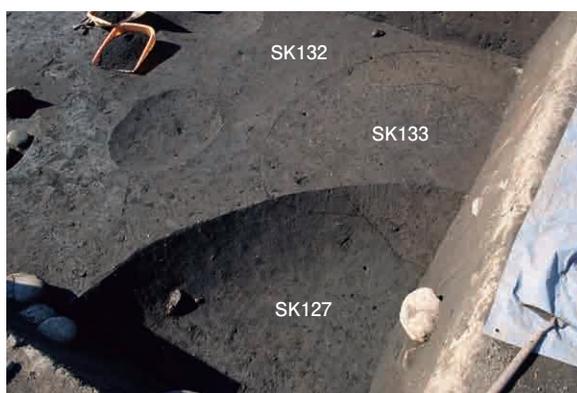
写真67 廃棄土坑 ME4 SK127(掘削中)とSK132・133

ME4 SK127・132・133 第3次調査の第3トレンチ(50番地)と第4次調査のE9N区北端で検出した土坑群で、SK132→SK133→SK127(SK127は、ME4 3T SK120・126と番号が重複する)^{*2}の順で切り合う(図90 p.118)。圧倒的に須恵器の比率が高く(約80%)、残りのほとんどは土師器の碗・皿類、そして灰釉陶器が無い。須恵器は脚部の破片が多いことから、高坏か盤(脚付きの皿)類が多いと見られ、甕類が無い。専ら供膳用の須恵器が廃棄されていると見られる。また、SK133からは、多量の板状や棒状の炭(写真164 p.149)が出土し、円面硯(15 図116 p.184)や多数の転用硯が出土したことが注目される。
