II 郡庁区域の遺構

2 主な遺構

A 郡庁院

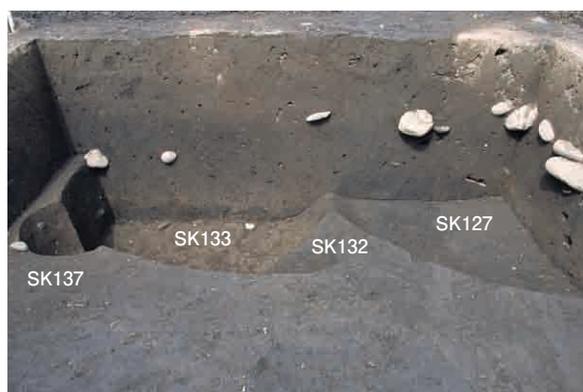
写真69 廃棄土坑 ME4 SK127・132・133・137 完掘

ME4 SK127・132・133 第3次調査の第3トレンチ(50番地)と第4次調査のE9N区北端で検出した土坑群で、SK132→SK133→SK127(SK127は、ME4 3T SK120・126と番号が重複する)^{*2}の順で切り合う(図90 p.118)。圧倒的に須恵器の比率が高く(約80%)、残りのほとんどは土師器の碗・皿類、そして灰釉陶器が無い。須恵器は脚部の破片が多いことから、高坏か盤(脚付きの皿)類が多いと見られ、甕類が無い。専ら供膳用の須恵器が廃棄されていると見られる。また、SK133からは、多量の板状や棒状の炭(写真164 p.149)が出土し、円面硯(15 図116 p.184)や多数の転用硯が出土したことが注目される。

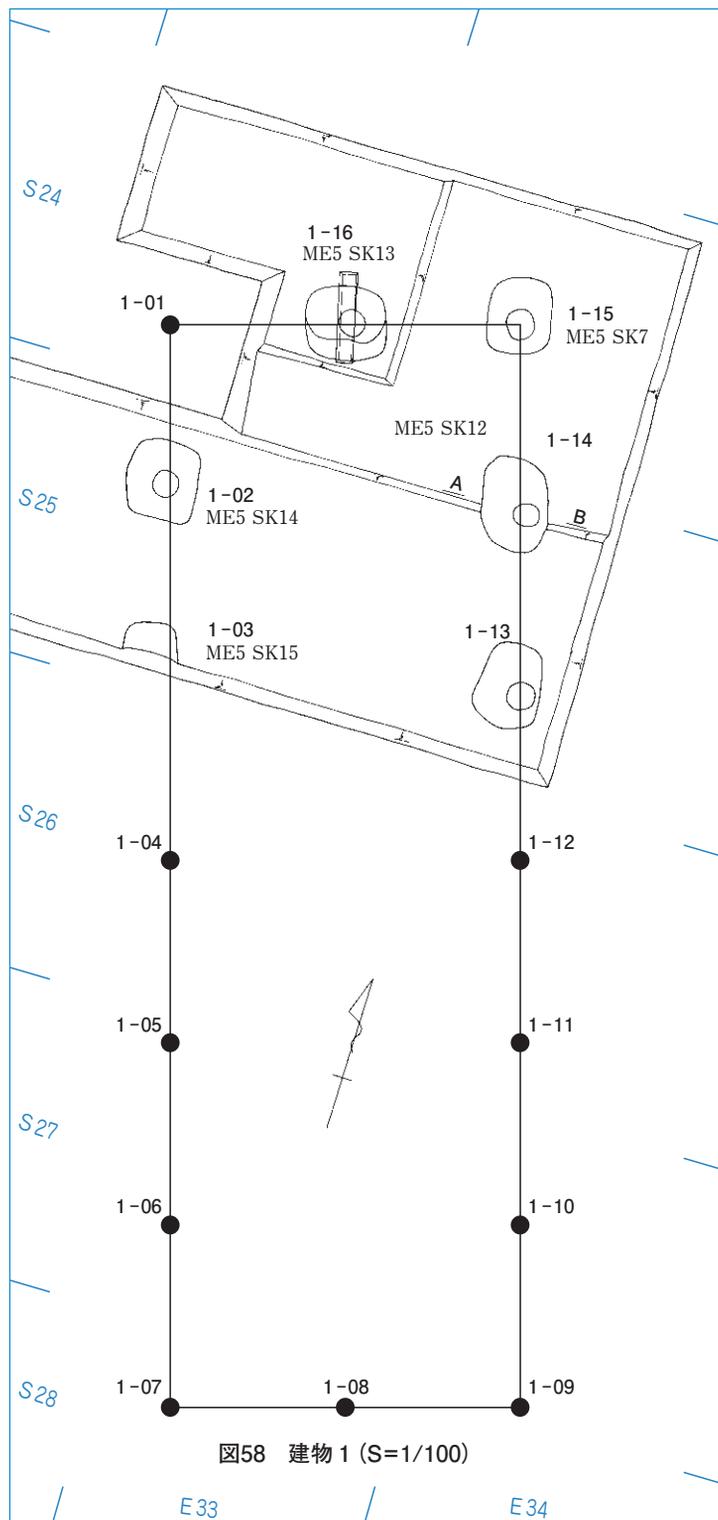
図58 建物1 (S=1/100)

建物1 第5次調査における、第12トレンチの東端で検出した梁行2間・桁行3間以上の側柱建物で、梁行は4.7mを測る。

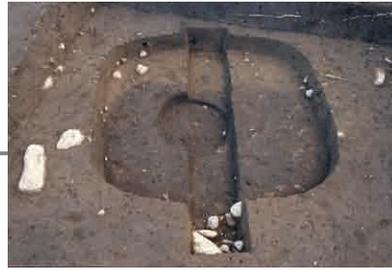
写真71 建物 1-16(ME 5 SK13) 北から

見せたため、サブトレンチを設定して断面を観察したところ、この土は柱穴内の覆土ではなく、地山であることが判った(写真71)。最初に掘り始めた柱の掘り方で、さらに柱を立てる位置や深さの調整が図られたか、或いは建て替えによるものと考えられる。

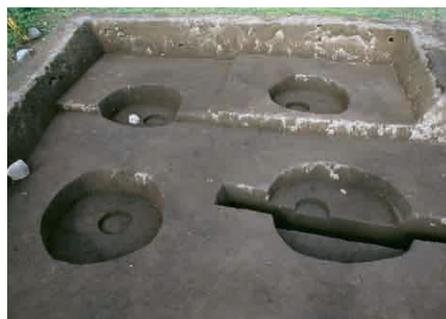
写真78 12T西端 第5次調査

建物2 第5次調査の第12トレンチ西端において、建物の南東角に当たると思われる4基の柱穴(ME5 SK8~11)を検出した。柱穴の規模は正殿に匹敵するほど大きな楕円形で、この時点では、廂付きの建物が想定された。建物1と同様に、郡庁院の建物群と棟方向が一致し、さらに前面が正殿の南面廂の柱筋と揃っている。この建物の全貌をつきとめるために、翌第6次調査において、柱穴が展開すると思われる方向に第12トレンチ拡張区1・2を設けた。

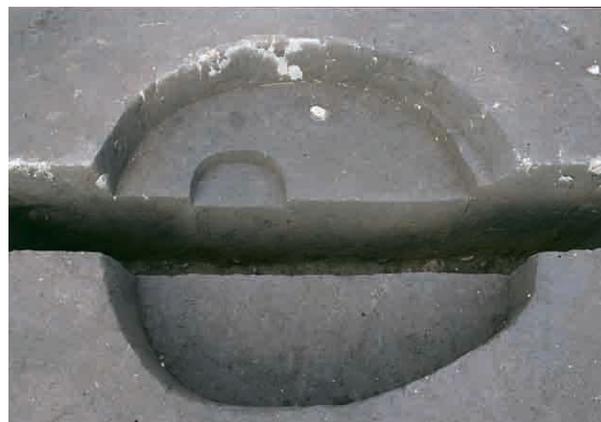
写真83 建物2-20(ME 5 SK10)

おり、検出がきわめて困難であった。その内の東南角に当たる ME 5 SK 10 について断面で柱痕跡が明瞭にとらえられたことにより、柱穴(建物2-20)であると判断できた。

この柱痕跡の根もとには、鉄分が沈着しており、柱に浸透した水分が、さらに外側に染み出したもの(4層)と見られる。したがって、整えられた2層の上に柱が据えられていたと考えられる。

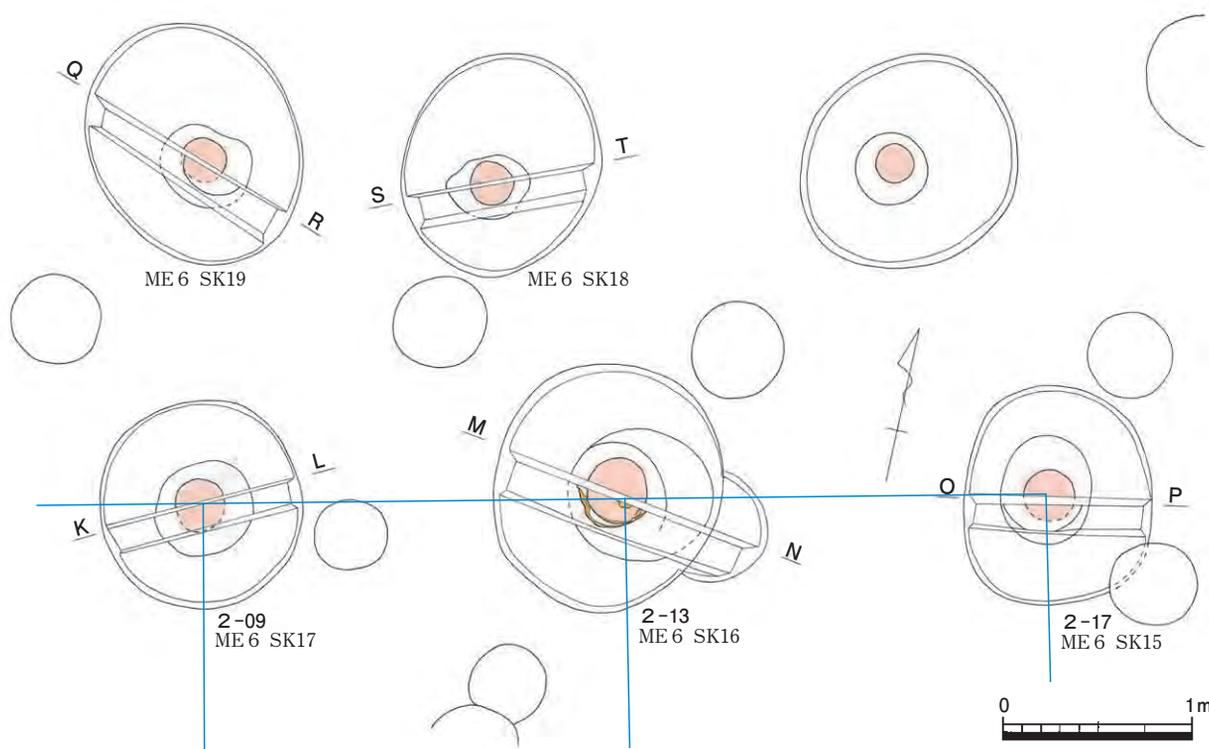
図63 建物2-09・13・17(ME 6 17・16・15), ME 6 SK18・19 (S=1/40)

建物2-09・13・17(ME 6 SK17・16・15), ME 6 SK18・19 第12トレンチ拡張区1で見つかる柱穴は、平面では柱穴と柱痕跡との間に土質の変化が認識でき、図にすると三重(或いは四重)の線で表現される。この現象の正体を把握するために、いくつかの柱穴について断面観察を行った。

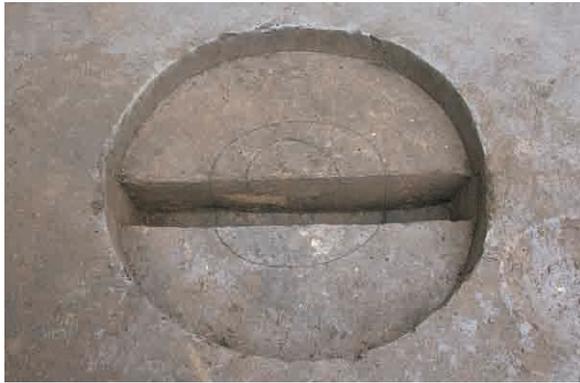
写真85 建物2-09(ME 6 SK17)

建物2-09(ME 6 SK17) 柱痕跡は柱穴の底部までは達せず、その中ほどから立ち上がっている。つまり、この柱は建て替えられていると考えられる。最初の柱を柱1、建て替え後の柱を柱2とする。

平面でとらえられた中間の土質の変化は柱2(5層)に関わるもので、その下は柱2を埋設するために整地(3,4層)したものと思われる。これと同じ現象は後述する建物2-17(ME 6 SK15)でも見られ、次に述べる建物2-13(ME 6 SK16)では、柱1と2の関係がつかめた。

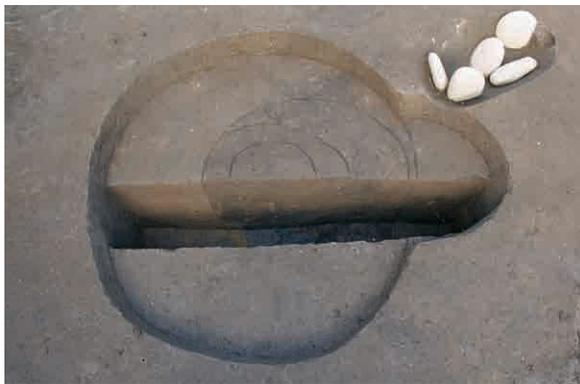
写真86 建物2-13(ME 6 SK16)

断面を見ると、柱2の柱痕跡と思われる部分が中央にあり(6,7層)、その外側は、柱1の抜き取り穴の覆土(8~11層)、その下に粘土化した明瞭な柱1の柱痕跡(12層)が認められた。柱1に浸透した水分が周りの土へ染み出し、鉄分を沈着させている(13,14層)。

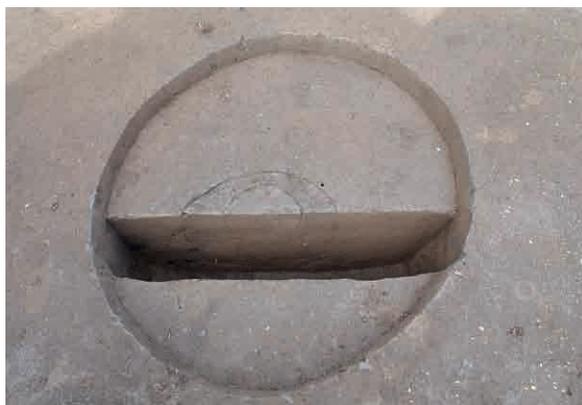
写真91 ME6 SK18

建物2の北側で、これに沿って列をなす SK18・19 について断面を観察したところ、柱穴と判断されたが、建て替えは認められなかった。深さは建物2-09・13・27で見られた柱2と同程度であり、これらの柱穴と共通した土層を示している。すなわち、柱痕跡の周りに土質の変化が見られることである。

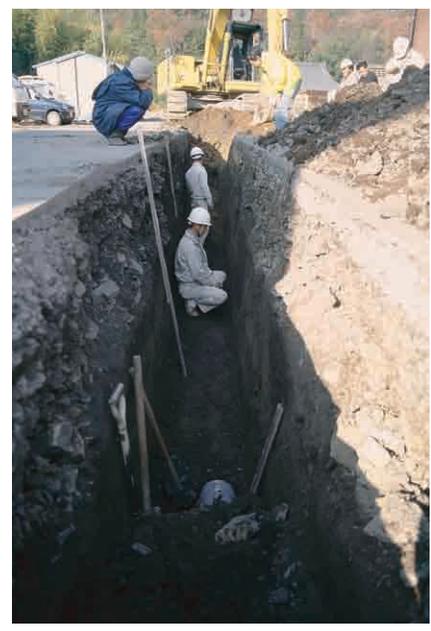
写真95 立会調査

第3次調査の中盤(11~12月)に、遺跡の中の市道で下水道を埋設する工事が行われた。工事の目的の深さ(約2m)まで達した部分から矢板が打ち込まれて行くため、重機による掘削と同時に壁面を整えながら、延長385mにわたって立ち会った。グリッド S19~21 E58~60の範囲の区間(郡庁院の中軸線から70~80m東の地点)で、7基の柱穴と思われる遺構(下水01~07)を確認した。少なくとも2棟以上の(或いは重複する)建物^{*1}が想定でき、郡庁院の東側にも曹司域が広がっていたことを示している。

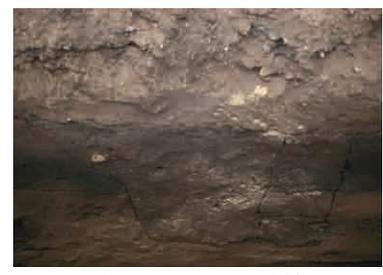
写真94 下水02 北壁断面

◀ 西方向への柱の抜き取り痕

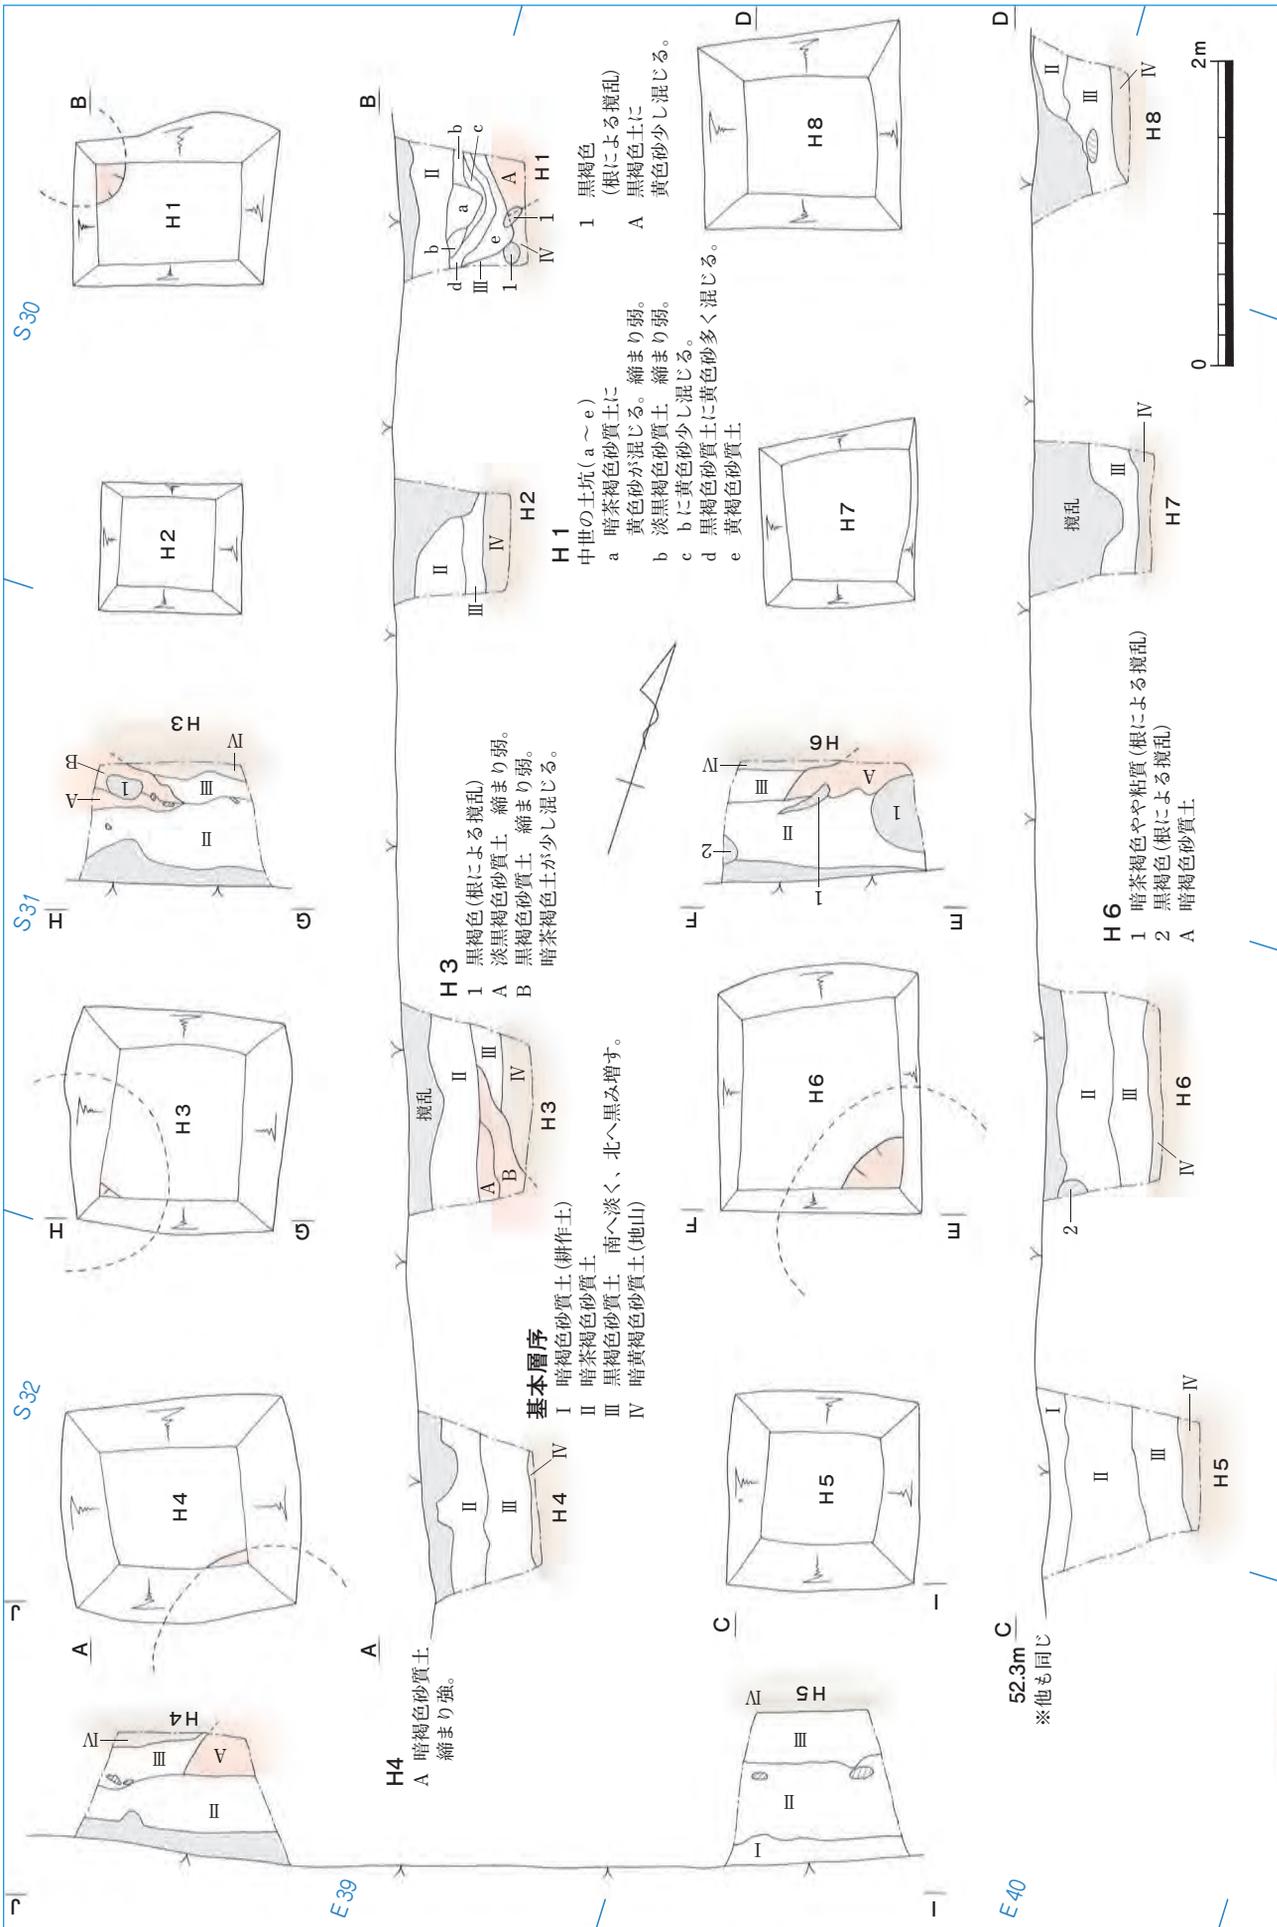
図70 H1~8 (S=1/50) 第3次調査

c. 郡庁院門前の遺構

中世の遺構も同じⅢ層の上面で検出されるため、必ずしもこれらが古代に属する遺構であるとは断定できない。しかし、同じく郡庁院の塀の外側で、中軸線から東にほぼ等しく離れた地点に当たる第3トレンチ南端でも柱穴と思われる土坑が見つまっているため、^{*1} 郡庁院正面の左右に建物が存在していた可能性を考慮しておかなければならない。

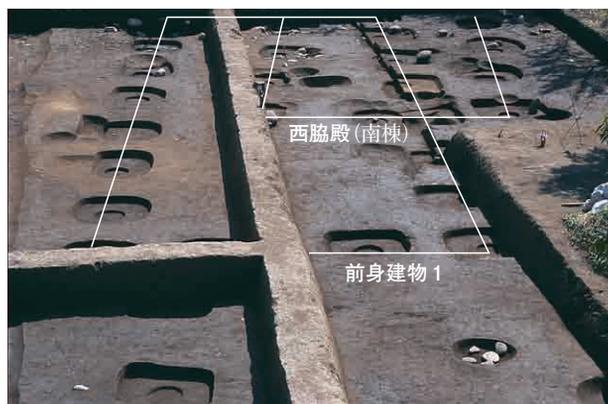
写真109 前身建物1 北から

桁行約14.5m・梁行約5.6mを測り、柱間は桁行でおよそ7尺等間と考えられる。そこから導き出される1尺の長さ(桁行14.5m÷7間÷7尺)は、いわゆる律令の「小尺」^{*1}に近似する。これに対して梁行は、その尺度を用いれば19尺となり、柱間は等間であればおよそ6.3尺になる。しかし、北妻で検出した柱痕跡を心々で計測すると、実際には、東側から順に2.0m、1.8m、1.8mとなっている。^{*2}

建物の規模は、郡庁院の脇殿より桁行で1尺、梁行では、東脇殿より1尺、西脇殿より3尺大きく、面積では正殿の身舎に次ぐ広さを有している。この規模の南北棟が単独で存在していたとは考え難く、郡庁院の前身に、この建物と棟方向が同じか、或いは直行させるような官衙的配置をとる建物群の存在が推測される。しかし、これまでの調査では依然として確認されておらず、今後、この建物に関連する遺構の発見に留意する必要がある。

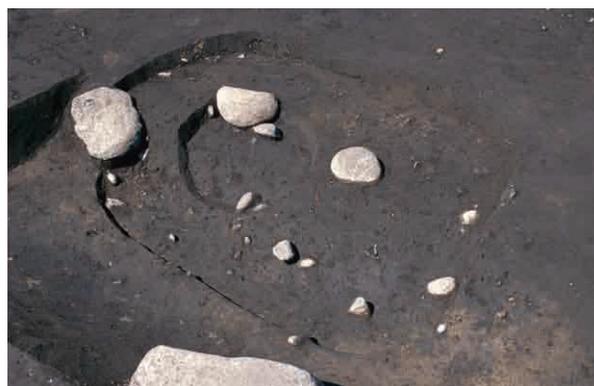
写真111 前身建物2 ME4 11T SK5 南から

5基の柱穴とは、ME4 11T SK3～SK7である。その内のSK3・4の2基を除き、SK5～7の3基を「前身建物2」と改める。1m前後の方形の掘り方で、柱痕跡は直径45cm前後で乱れが無い。心々で柱間を測ると、東西方向のSK5とSK6の間が2.4m、南北方向のSK5とSK7の間が約2.1mとなっている。したがって、桁行8尺、梁行7尺等間の側柱建物を推定しておきたい。

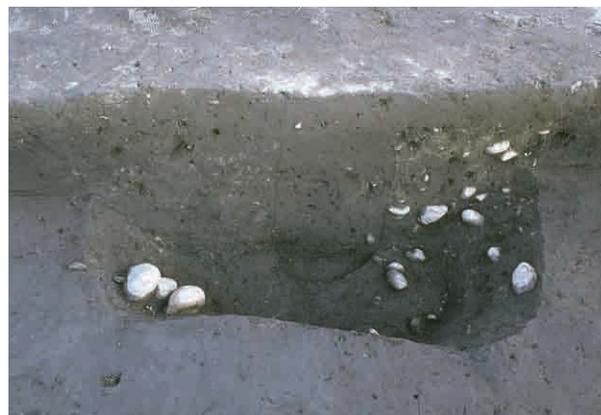
写真113 前身建物2 ME4 11T SK7 北から

前身建物2 ME4 11T SK7 ※ 柱痕跡7の東側1～6は黄色系と黒色系の層が、西側8～14は礫の多い層と少ない層が互層をなす。

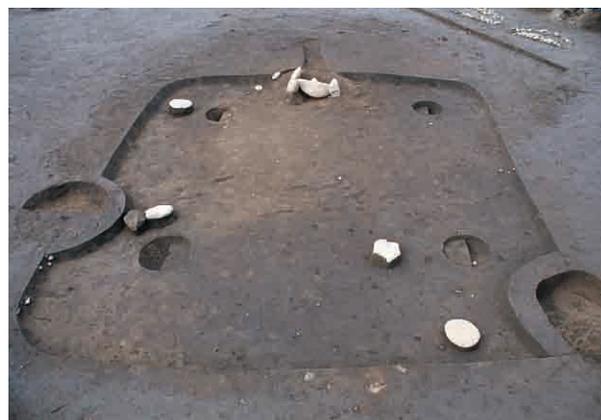
写真114 竪穴建物1

南北5.1m、東西4.7mの方形で、深さ10cmほど残存していた。4基の柱穴が確認でき、床面の中央には踏み固められることによって生じたと思われる硬化した面が認められた。

北辺の中央にカマドがあり、建物の外側へ伸びる、幅30cm、長さ1.4mの煙道が取り付く。袖(建物内部へ張り出す部分の左右の壁体)の補強に用いられた川原石が、それぞれに2つずつ前後に立てられ(右奥の石は抜け痕を確認)、それらに渡し

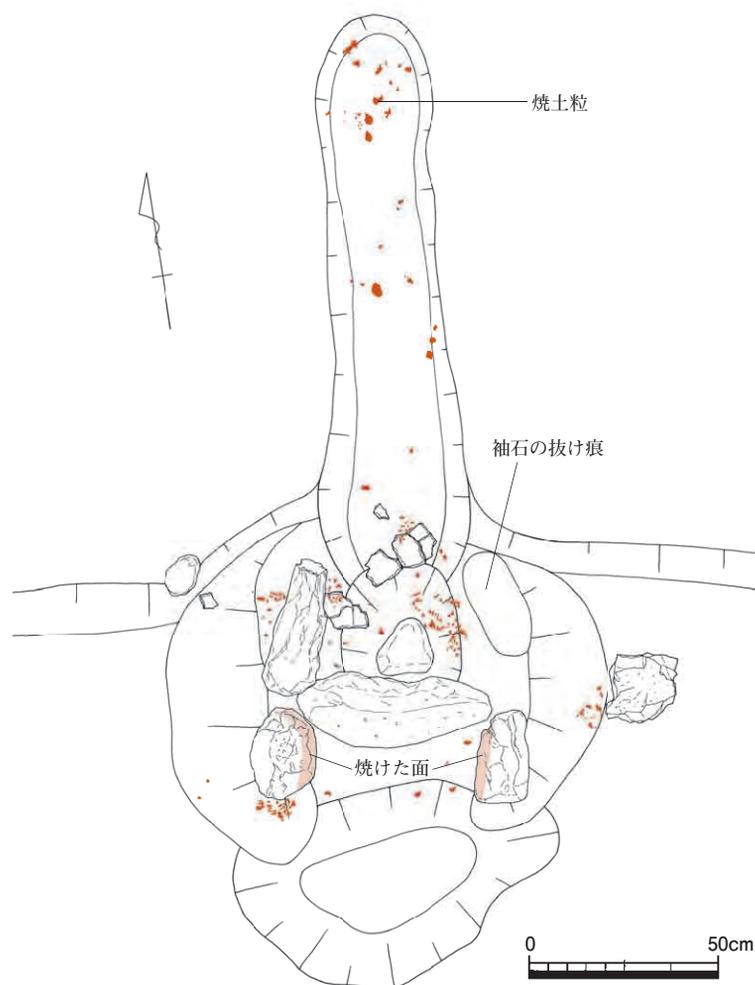
図77 竪穴建物1 カマド (S=1/20)

掛けられていた^{まぐさ}楣石と、本体の中央には什器を支える石が埋め込まれていた。焚き口側の2つの石は、炎に当たる面が被熱しており、焼けていない部分との境目が明瞭で、壁体を構成する土から一部露出させた構造であったことが解る。下部は地面を一旦浅く掘り窪め、焼土混じりの土を用いながら整地している。構築の初期段階にカマド付近で火を焚き、湿気を除く作業があったと考えられる。煙道の覆土は明茶褐色土と暗茶褐色土が混じり合い、1～2cm大の焼土ブロックが所々に入る。特に先端部に多く、ここで角度を変え、上方へ立ち上がっていたと思われる。

なお、カマド周辺からは土師器の甕の破片が多数出土した。一般的に竪穴建物のカマド周辺には、しばしば土師器の散乱が見られるが、建物を放棄する際には、「甕はカマドの一部」として敢えて持ち去らないという呪的な意味を持つと考えられる。立ち退きを余儀なくされた一般の集落か、或いは造営に携わった人々の一時的な住まいなのか、にわかには決しがたいが、いずれにしてもE区で見つかる竪穴建物群は、大形建物群造営に連動して、意図的に廃絶させたものと考えられる。

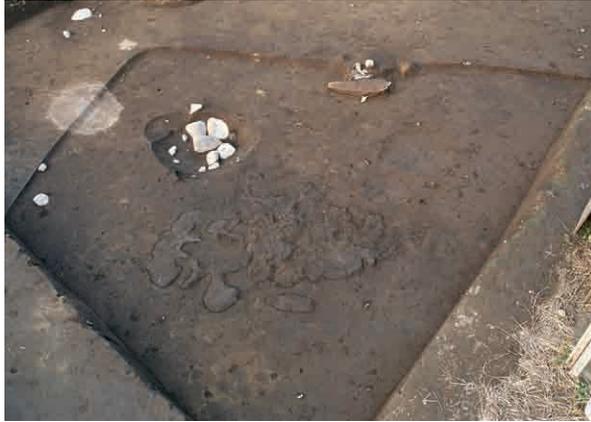
写真116 竪穴建物2

竪穴建物2 第4次調査のE2区で、その北半部分が検出された。その内の東側は、郡庁院の掘立柱塀や溝、さらに中世の遺構や現代のゴミ穴などの重複が著しく、残存状態は良くないが、竪穴建物1と同様の規模と推定される。北辺の中央でカマドと床の硬化面を確認し、また掘立柱塀2の柱穴52に切り取られた、竪穴建物の柱穴を(塀2-52の掘り方内に)確認することができた。

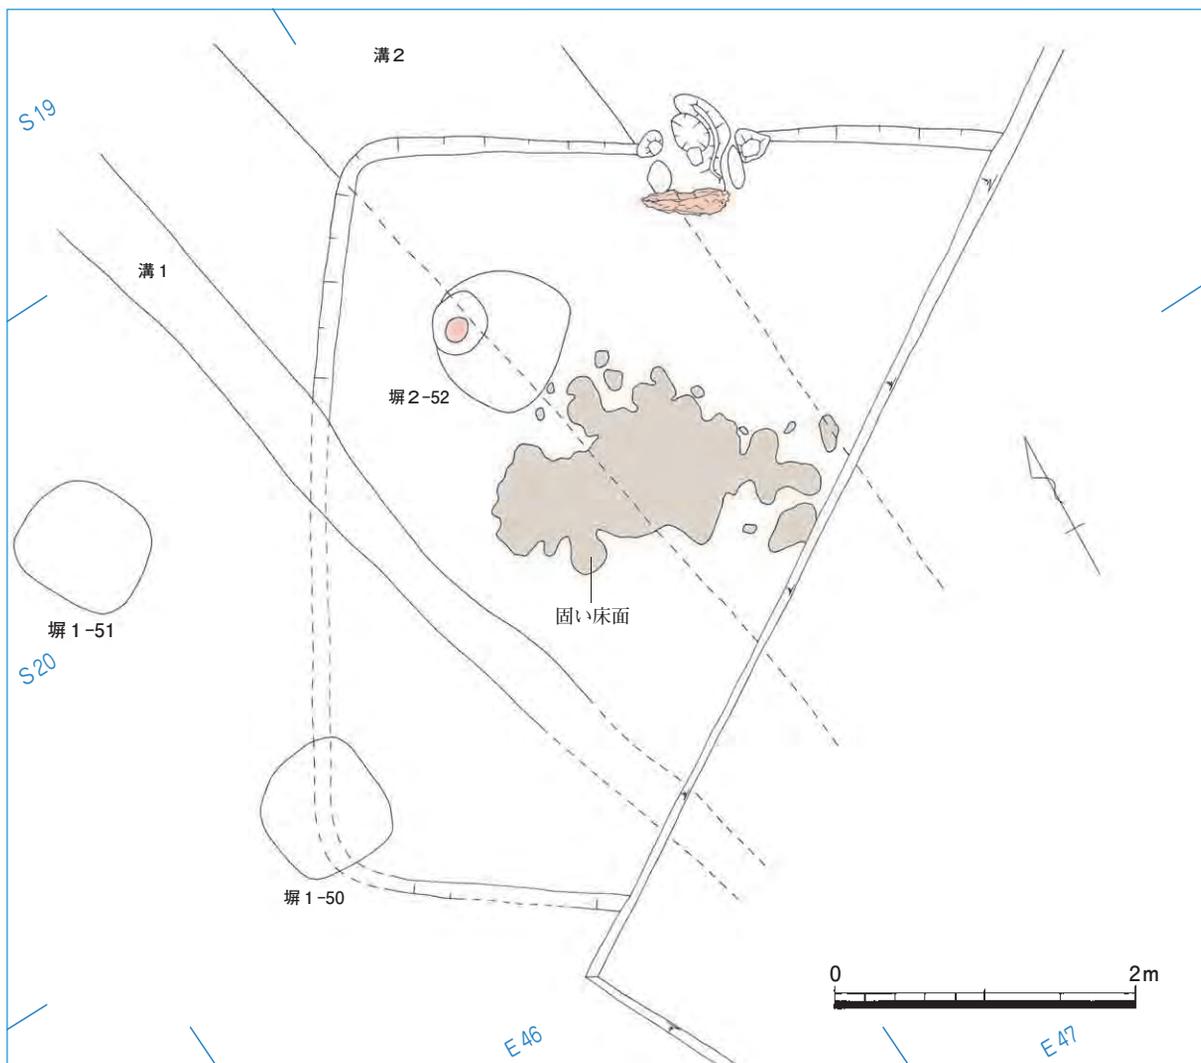
図78 竪穴建物2 (S=1/50)

カマドの前に横たわる楣石は、全面が赤橙色に被熱していることから、両袖の石上に、甕を押さえるような形で、その都度掛け変えられていたと思われる。支えの石は四角柱で、上面の水平を確保するために、やや前傾させて固定されていた。側面は四面ともよく焼けているが、甕の底に当たっていた上面は、あまり赤変していない。

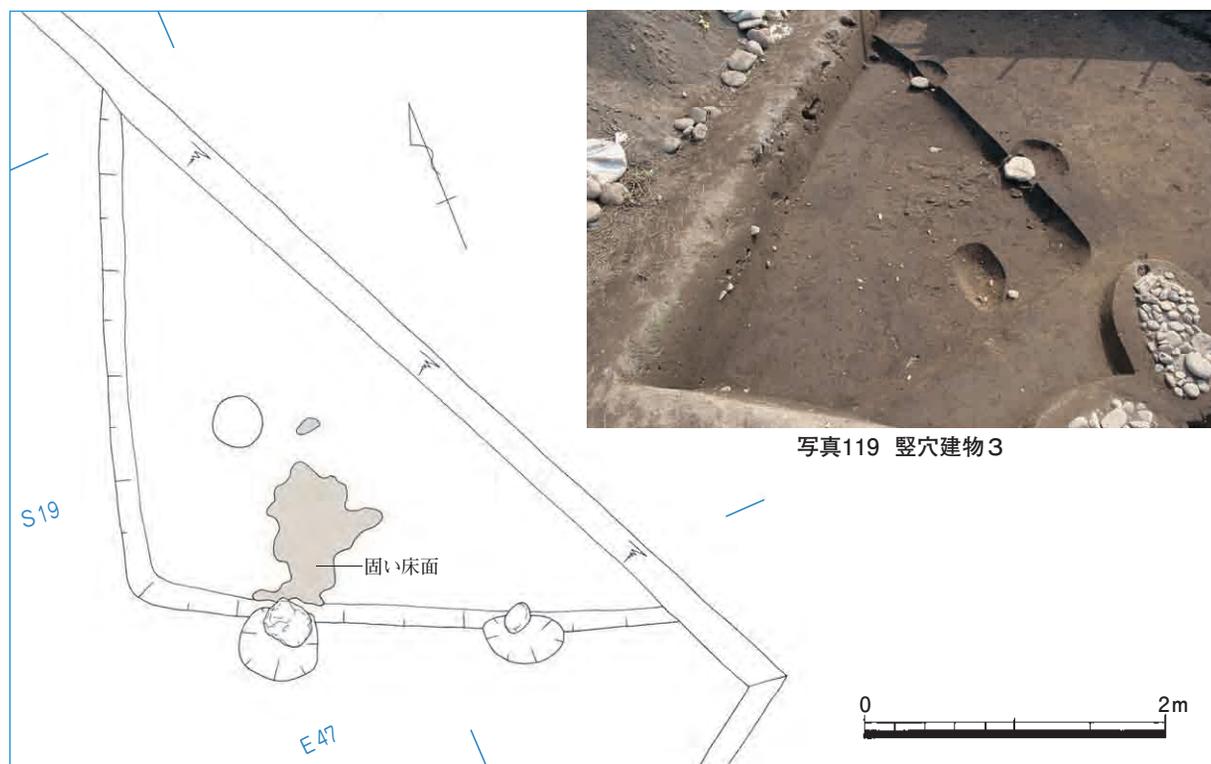
図80 竪穴建物3 (S=1/50)

竪穴建物3 南西側の半分を検出した。カマドは調査区から外れている。南西の縁辺に平らな2つの川原石が、建物の外側へ半分ほどはみ出た掘り方内に、1.5mの間隔を開けて据えられている。入り口の構造を支える柱を受けていたものと思われる。また、入り口から少し離れた位置の床面に、硬化した部分が認められた。竪穴建物の入り口を中心に、馬蹄形に盛り上がった硬化面が認められる事例が知られるが、竪穴建物3のそれは、向かって右半分が失われた形と見られる。

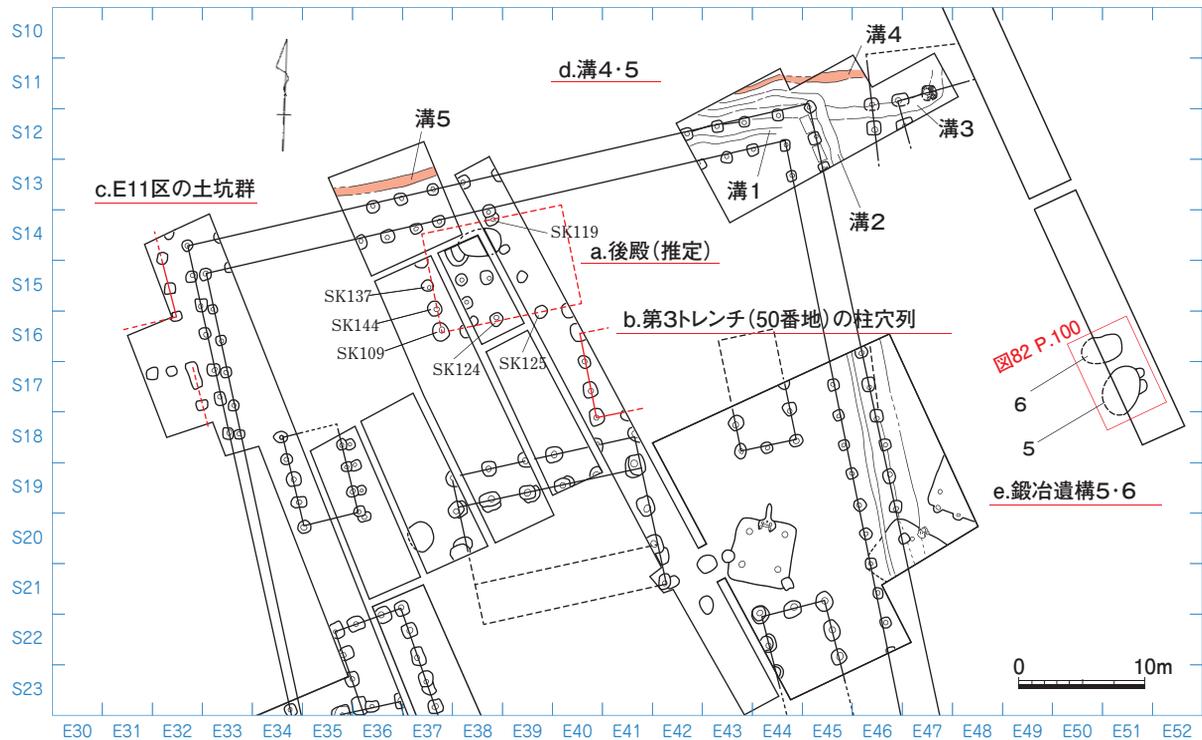
図81 その他の遺構 (S=1/600)

正殿背後のE 8N・9N区から第3トレンチ(50番地)には、柱穴と思われる遺構が存在するが、今のところ建物として完結した状態で把握できていない。図中の破線は、ME 4 SK109 を南西角の柱と仮定して、この点を郡庁院の中軸線で東に折り返した対称点と結んで南側の限りとし、さらに ME 4 SK119 を北辺の側柱の一つとした場合の、およそ12m×8mを推定範囲として示したものである。しかし、

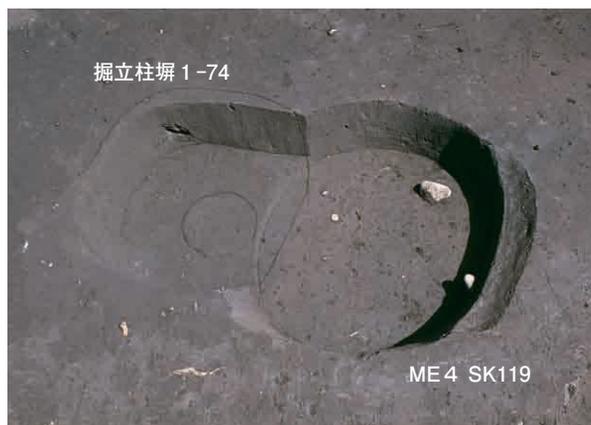
写真120 ME 4 SK119 と 塀1-74
※精査によって前後関係の理解が逆転した状況

ME 4 SK119 は掘立柱塀1の柱穴74に切られていることや(図54 p.72)、この範囲内に須恵器の廃棄土坑 ME 4 SK127・132・133 があることなどから、ここに後殿を想定する場合、その規模や構造、存在した時期などに関わる条件は極めて限定される。

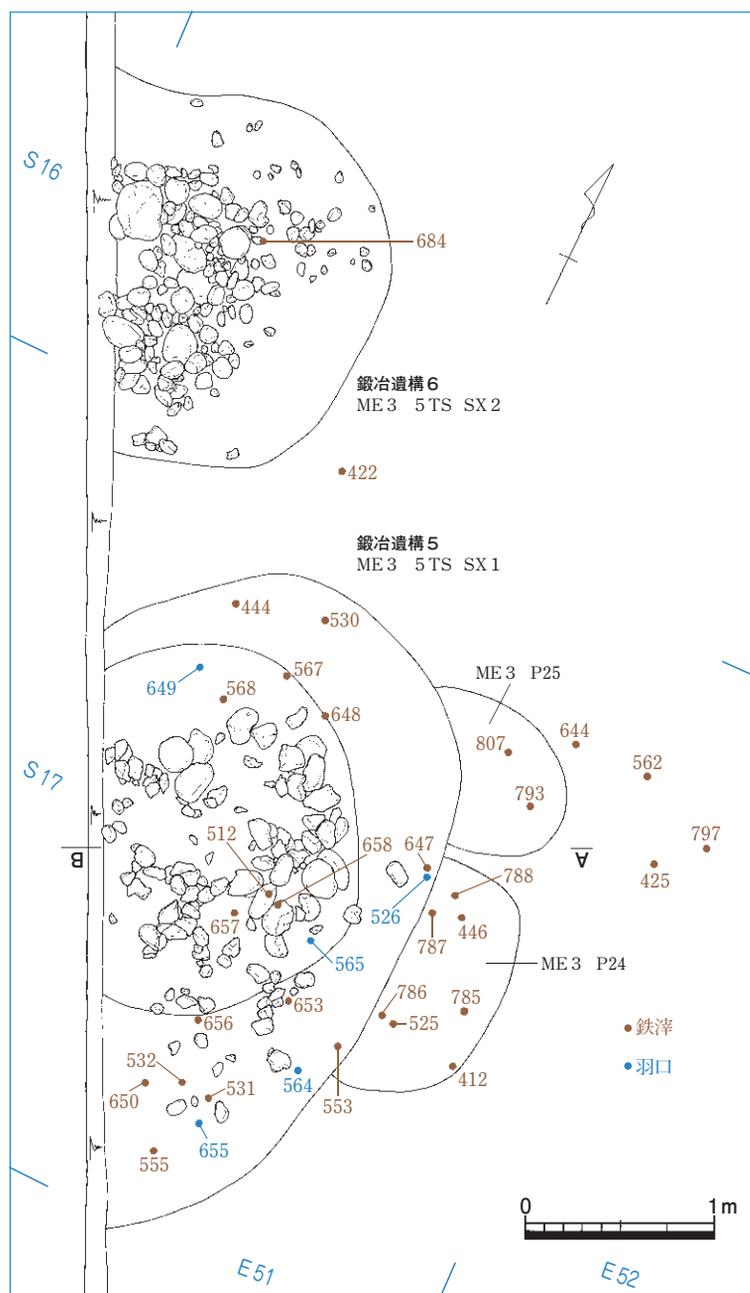
図82 鍛冶遺構5・6 (S=1/40)

長径約4.5mの長楕円形(4層、「外輪」と呼ぶ)の中心の、さらに径約2.5mの範囲に、拳大から人頭大の円礫が堆積した状態(「礫堆」と呼ぶ)で検出された。円礫はことごとく淡赤色に変化し、中には表面が剥離して破碎したものも見受けられ、高熱に曝されたことが推測される。

礫堆の周囲を精査すると、その範囲と重なるもう1つの円圏(3層、「内輪」と呼ぶ)が検出でき、礫堆の下には、中央に炭粒が多量に混じる層(1層)と、さらにその下に幅約10cmで環状(外縁で径約60cm)に焼土(2層)が観られた。

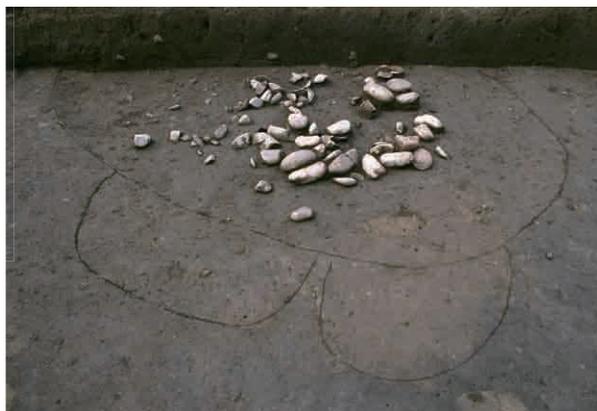
写真121 鍛冶遺構5 検出状況

鍛冶遺構5・6は^{ひらほど*}平火床と呼ばれる鍛冶炉であり、礫堆はフイゴによって煽られた炎が、その隙間から満遍なく吹き上がるように積み方を調整しながら、目的の製作物に効率よく熱を伝えるための工夫である。火床にスペースの制限がないため、刀剣類や釘といった定形の製品だけではなく、様々な形や大きさの製品に対応できる汎用性の高い構造と言える。建物造営に伴う鉄資材確保のための一時的な施設と考えられるが、操業時期については検討を要する。

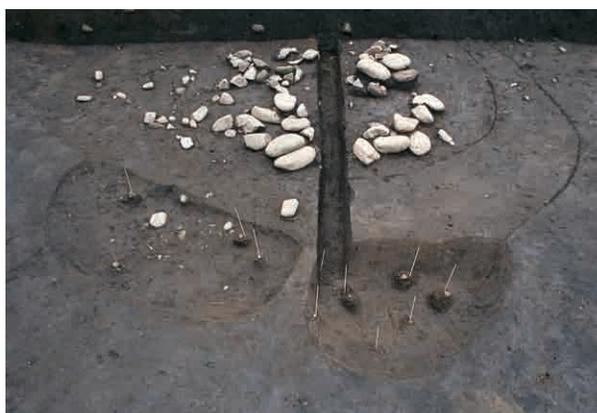
写真122 P24(左) P25(右) 遺物出土状況

平面では、外輪が2つの土坑(ME3 5TS P24・25)を切っているように見えたが、これらの土坑からも鉄滓が出土した。

断面で確認したところ、これらは、外輪を形成している4層から離れていることが判明し、遺構としては同時に存在し、操業に関わる何らかの機能を果たしていたと推測される。

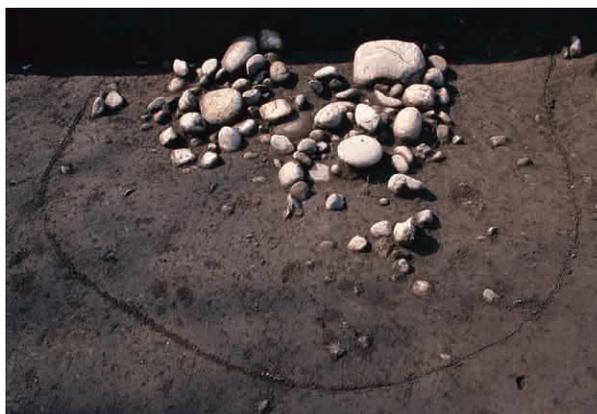
写真123 鍛冶遺構6 検出状況

鍛冶遺構6 ME3 5TS SX2 鍛冶遺構5のすぐ北側(グリッド S16 E51の位置)で検出した。鍛冶遺構5と同様の特徴を持つ遺構であり、外輪に相当する円の径は約2.5m、礫堆(内輪に相当する円)の径約1.5mを測る。鍛冶遺構5に比べ、鉄滓の出土が少なく、フイゴの羽口は出土しなかった。

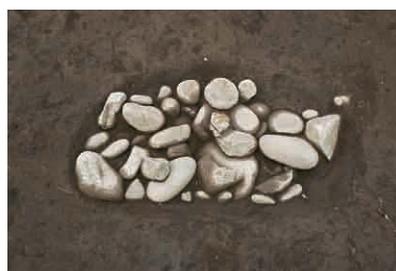
写真124 ME5 12T SX3 集石上部

ME5 12T SX3 長径93cm、短径55cmの長楕円形、拳大から人頭大の円礫を詰めているが(写真124)、底部には特に扁平な円礫を敷いている(写真127)。このことから、2度の工程(敷く→詰める)を経て形成されたことが判る。郡庁院の下層にあたるE区でも、同様な特徴を持つ集石遺構が数多く見られた(次項)。

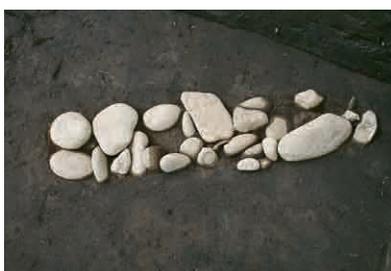
写真125 ME5 12T SX16 南から

ME5 12T SX16 長さ132cm、幅25cmの細長い掘方に、扁平な円礫を差し込むように詰めている(写真125)。

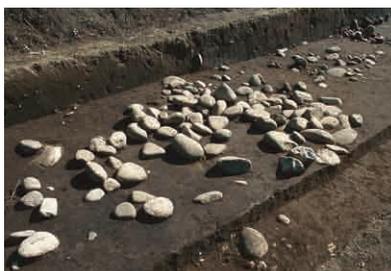
写真128 第12トレンチ全景 北東から

礫群帯 第12トレンチを北東から南西方向に横切るような形で、円礫が幅2.5mほどの帯状に集中して堆積する部分がある。この場所のIV層(地山)には同様の円礫が多く含まれ、礫群帯はその直上の古代以前の自然の堆積と考えているIII層において検出されたものである(写真128)。いかなる作用でこのような礫群帯が形成されたのかは判らない。或いは、何らかの意図を持って敷かれたものではなかったのか、という疑念を未だに払拭し得ない。

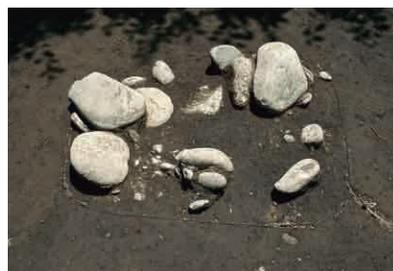
写真129 ME5 12T SX8 西から

ME5 12T SX8 長辺100cm、短辺77cmの隅丸長方形の掘方の縁辺に、円礫を入れている。中央に何らかの埋納物があった可能性がある(写真129)。

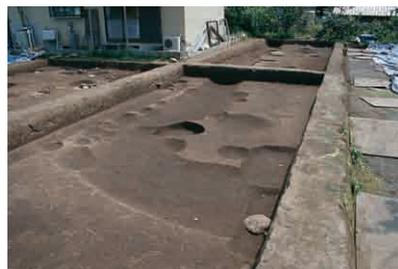
写真130 ME4 E6 SD4 北から

ME4 SD4 第6トレンチを東西に横切り、E6区で南に折れ、E5区にかけて延長27.5mを検出した幅約1.2mの溝。

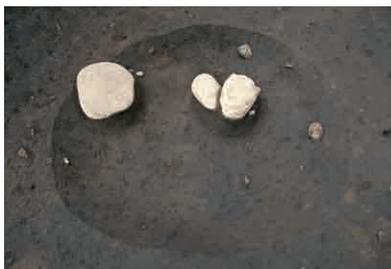
写真131 ME4 E5 SK14 東から

ME4 E5 SK14 長径130cm、短径110cmの楕円形。円礫の充填は見られない。

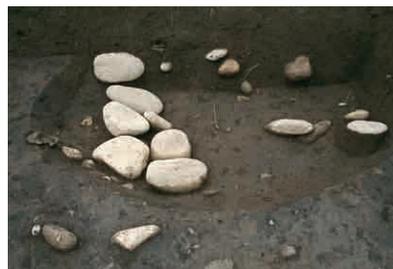
写真132 ME4 E5 SK3 北から

ME4 E5 SK3 長径210cm以上、短径115cmほどの楕円形で、深さ50cm。底部に、人頭大の扁平な円礫の敷設が見られた。覆土から、多くの山茶碗が出土した。

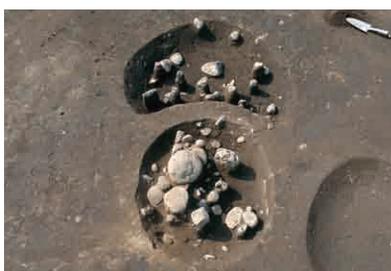
写真133 ME4 E7 SK39 南から

ME4 E7 SK39 長径70cm、短径60cmの楕円形。その北に切り合う土坑は、径90cmほどの円形。

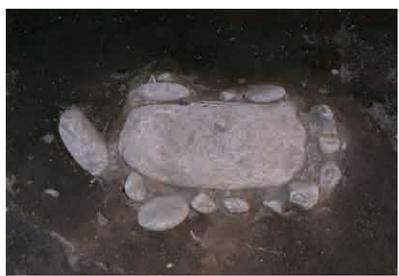
写真140 ME4 E9 SX39 東から

ME4 E9 SX39 長径64cm、短径35cmの楕円形の掘方の中央に、長径51cm、短径22cmの大きな石を1つ据え、掘方との間隙に拳大の円礫を差し込んでいる(写真140)。

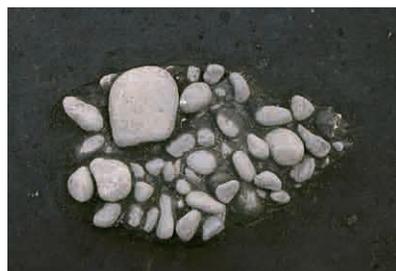
写真146 ME4 E9N SX82

ME4 E9N SX82 長径60cm、短径35cmの一部が突出した洋梨形の掘方に、比較的小さな円礫を充填している。

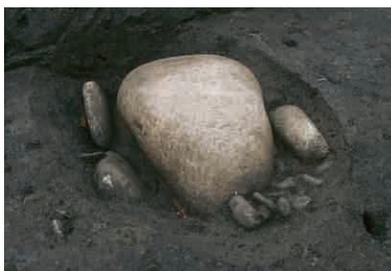
写真147 ME3 3T(50)/ME4 SK127上

ME3 3T(50) / ME4 SK127上^{*1} 第3次調査における、第3トレンチ(50番地)で検出した集石遺構であるが、翌第4次調査で、郡庁院内の廃棄土坑 ME4 SK127 を切っていたことが判明した。

長径約100cm、短径70cmの楕円形の掘方の中央に、長径69cm、短径45cmの比較的大きな円礫を据え、その周りの隙間に拳大や扁平な円礫を差し込むように充填している。

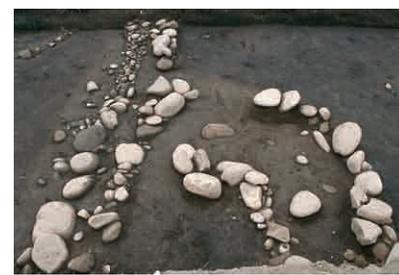
写真149 ME3 3T(60) SX3-12 東から

ME3 3T(60) SX3 第3トレンチ(60番地)を東西に横切る、幅約60cmの溝状の掘方の両側縁に拳大と人頭大の礫が並ぶ。東の延長が、E 3区のME4 SD6につながる。

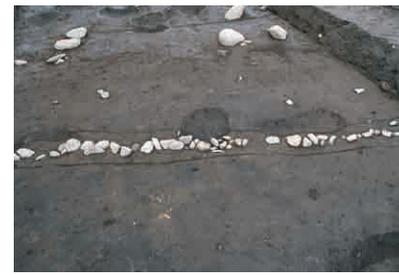
写真151 ME3 3T(64) SD3 北から

ME3 3T(64) SD3 幅約1.1m、深さ約25cmの比較的大きな溝の北辺に、幅15cmで中央に拳大の円礫が並ぶ細い溝が重なる。

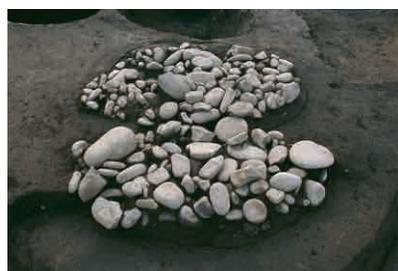
写真154 ME4 E4 SX4-1・2 東から

ME4 E4 SX4-1 長径105cm、短径55cmの楕円形。

ME4 E4 SX4-2 長径120cm、短径85cmの楕円形、深さ40cm。SX4-1・2 共に、底部に人頭大の扁平な円礫の敷設を確認した。

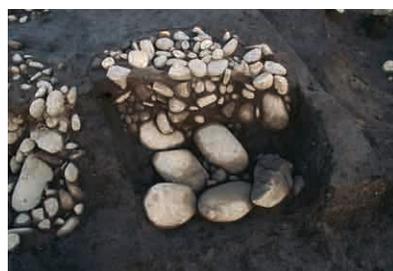
写真155 SX6 断面 西から

ME4 E4 SX6 長径120cm、短径80cmの楕円形、深さ約30cm。

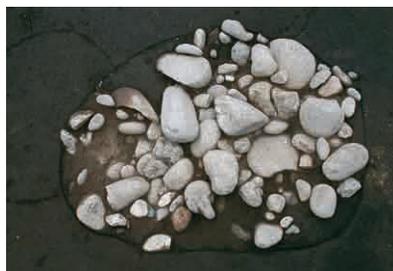
写真156 ME4 E4 SX10 検出状況・断面 西から

ME4 E4 SX10 長径93cm、短径70cmの楕円形、深さ30cm。底から上部まで、拳大と人頭大の扁平な円礫が併用されている。

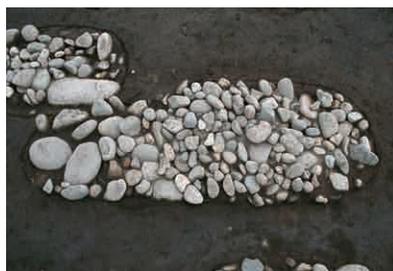
写真157 ME4 E4 SX46 検出状況 北から・断面 南から

ME4 E4 SX46 長径135cm、短径50cmの長楕円形、深さ30cm。人頭大の扁平な円礫を並べた後、拳大の円礫を充填している。

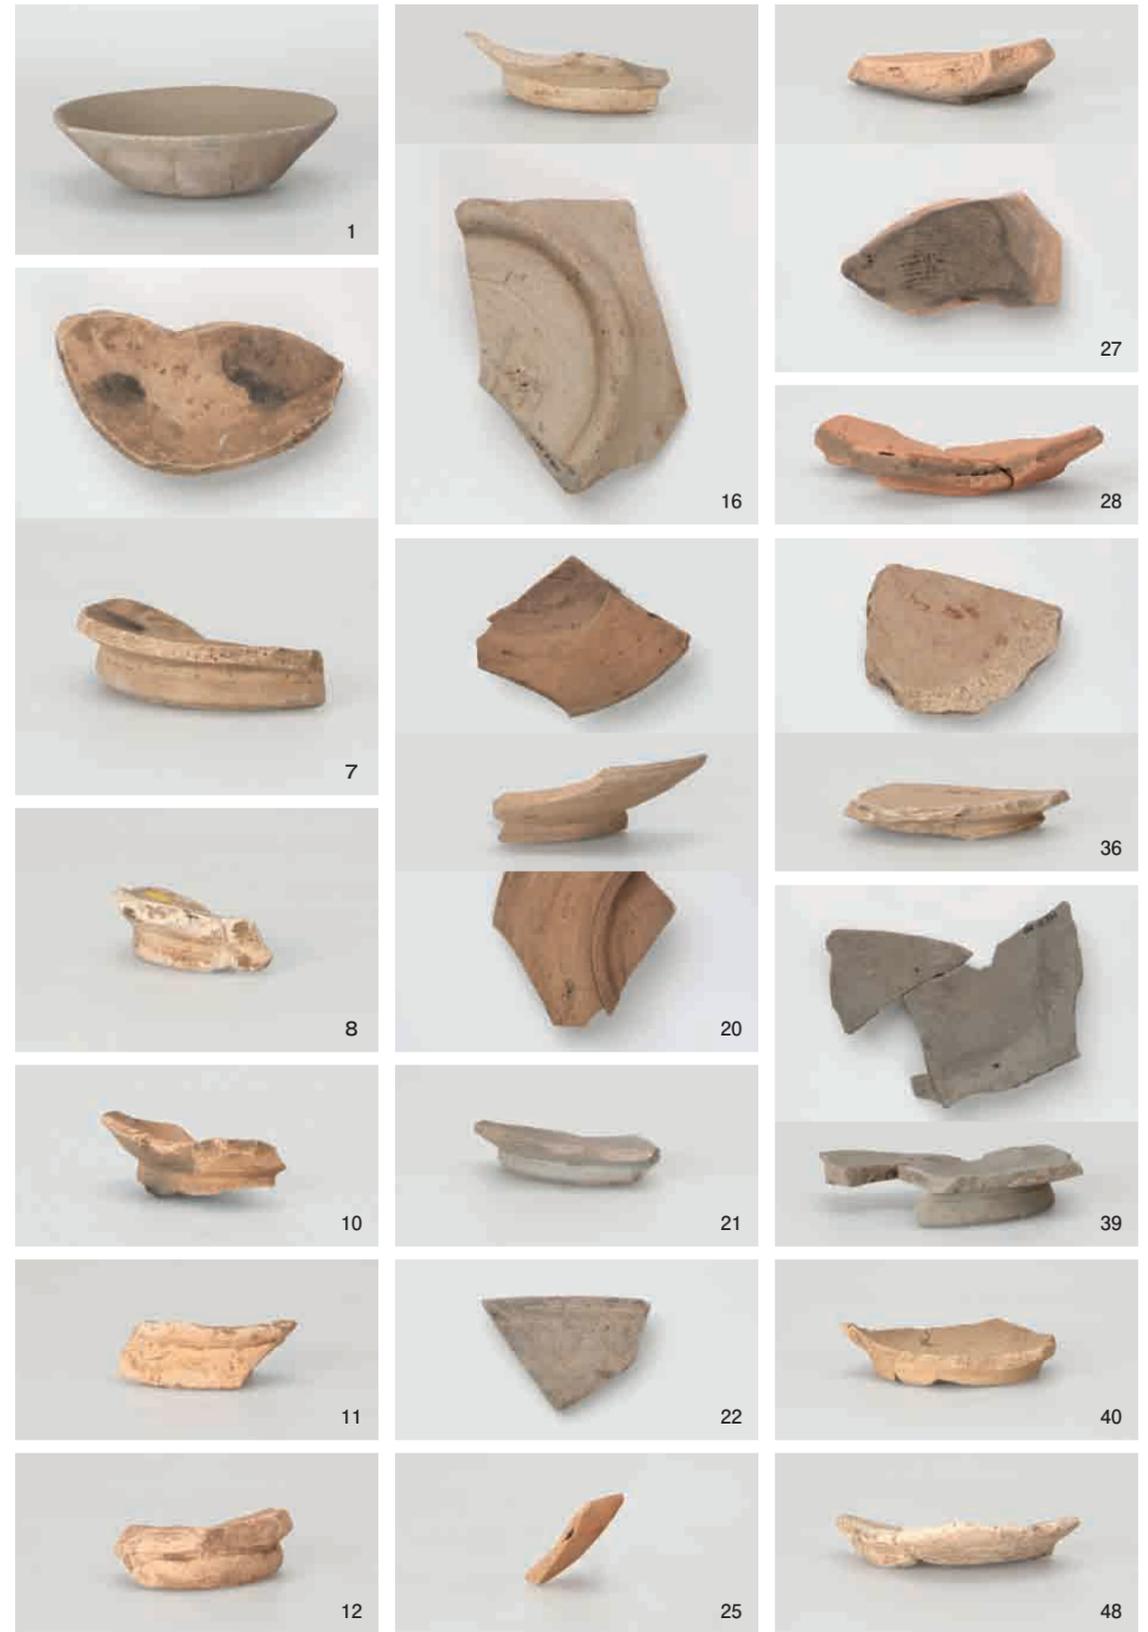
図101 遺構出土遺物 (S=1/4)

土師器(25~33) (25)は、皿の口縁部。(26)は、高台の付く碗か皿の底部。(27~33)は、高台の付かない碗か皿の底部であり、全てに糸切り痕が認められる。特に(27)には、切り離す前のヘラの印より2mmほど下で切り離されているため、ヘラ先が入り込んだ部分の粘土が焼成前に剥離した状況をよく示している。色調は、黄橙色から灰白色まであり、白いほど焼きがあまい。

正殿01 図101 p.136

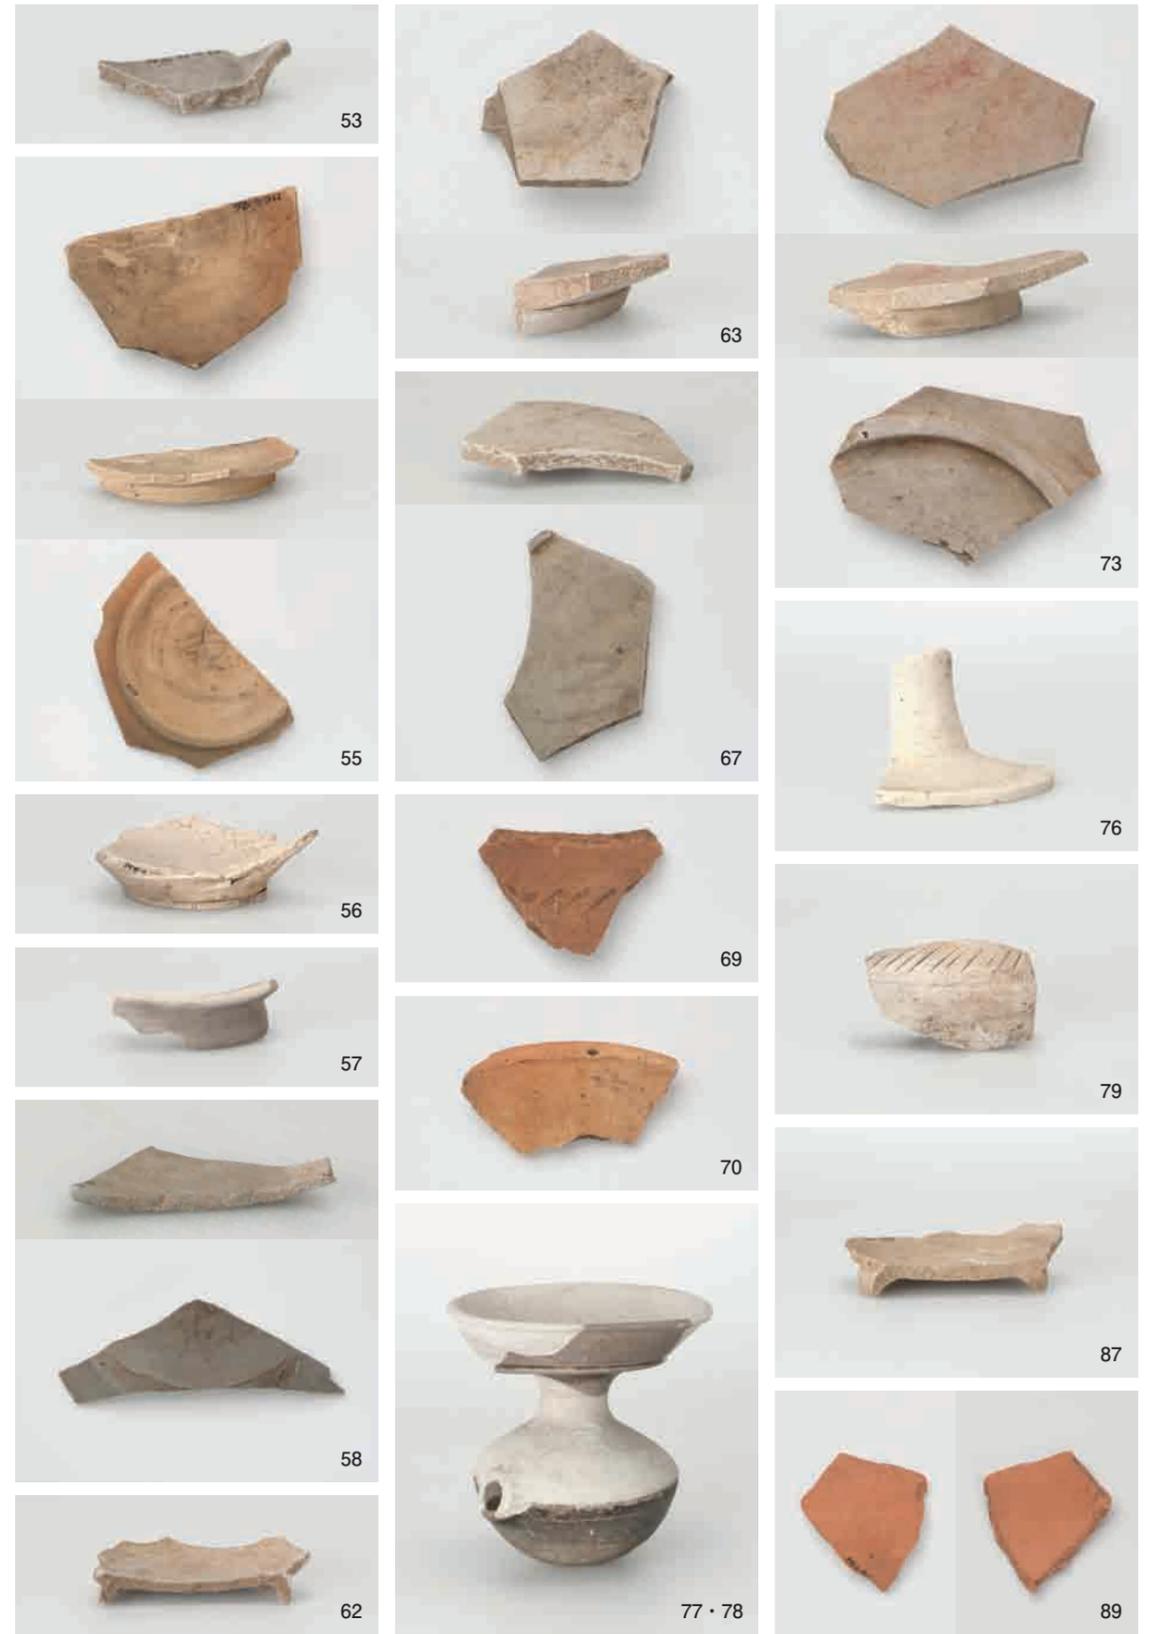
図102 遺構出土遺物 (S=1/4)

須恵器(58) 高台が欠損した盤の底部片。墨書あり。

灰釉陶器(82) 柱穴03から出土した、碗の底部。高台が欠損。内面が非常に滑らかであり、転用硯の可能性はある。

正殿13 図102 p.138

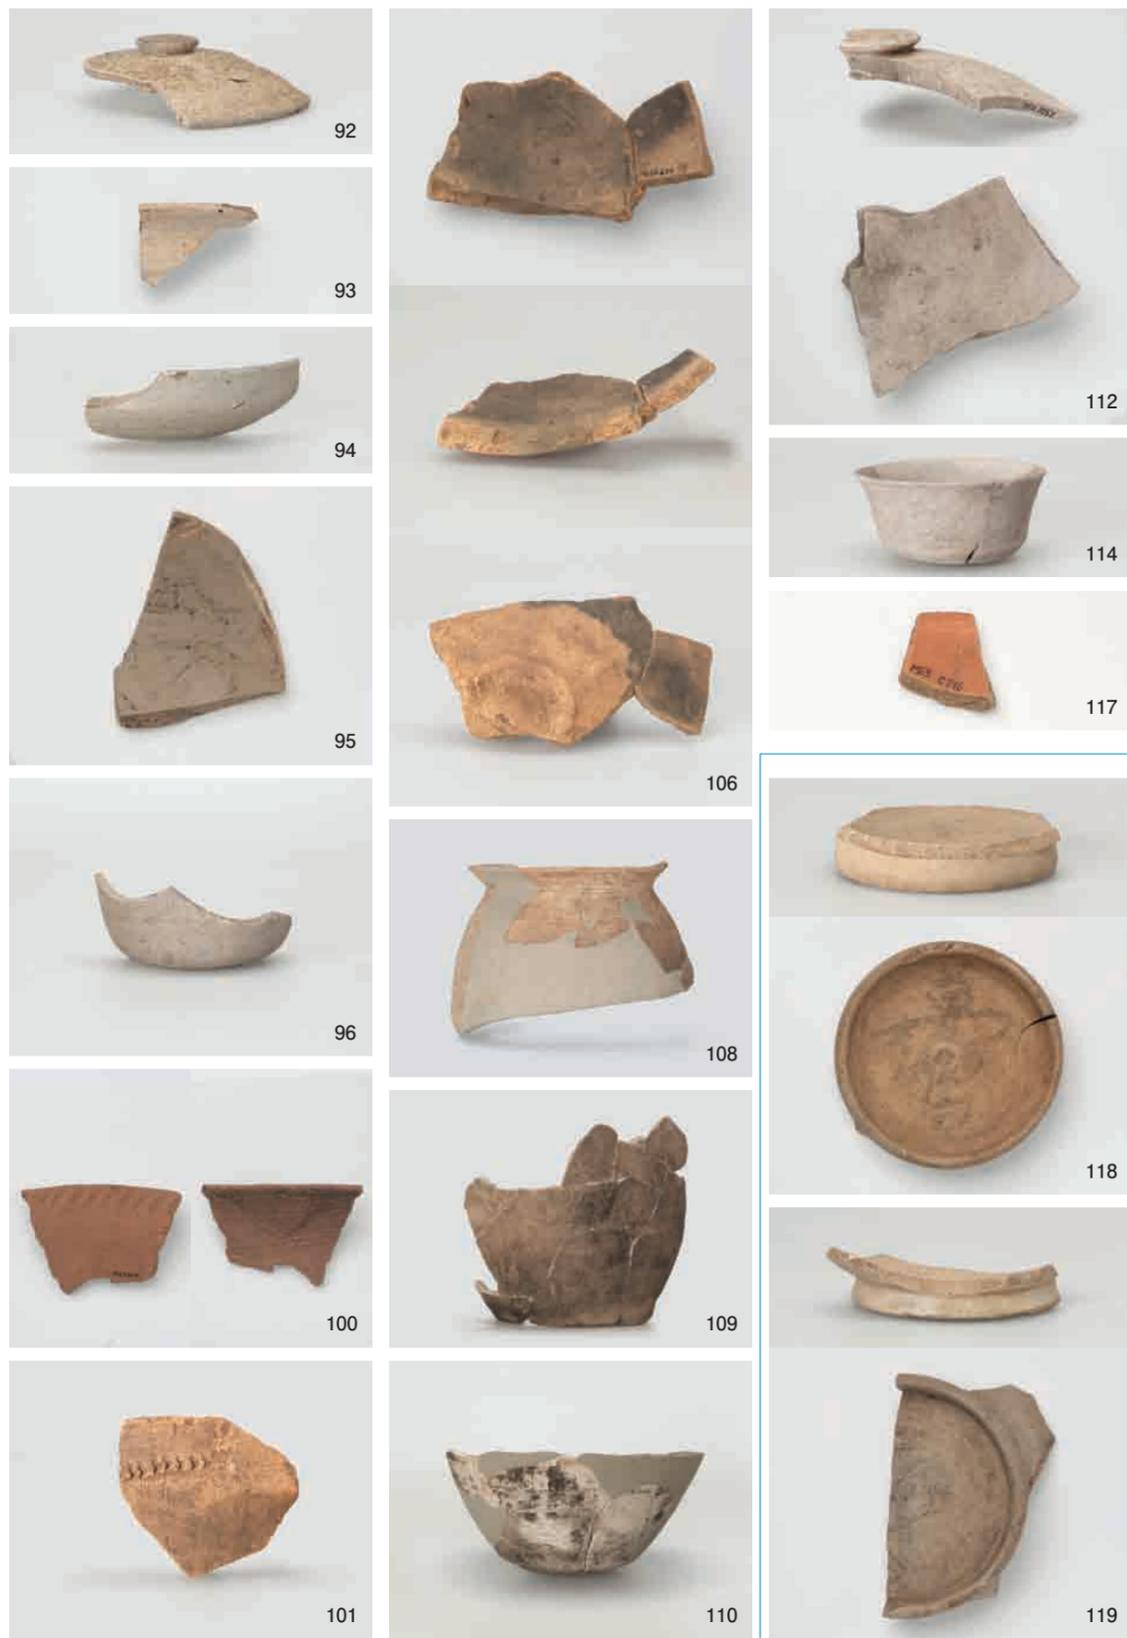
図103 遺構出土遺物 (S=1/4)

土師器(108, 109) 竪穴建物2のカマドから出土した、平底の甕。同一個体だが、接点を持たないため、敢えて接合していない。底部を欠く。口縁部は「く」の字に外反し、端部を指により軽く面取りしている。外面は頸部から中ほどより少し下まで細かいハケ、その後倒立させて、底部から中ほどまでを粗いハケで調整。内面の上半部は、外面で用いた細かいハケ、下半部は底部から中ほどより少し上までケズリ調整が施されている。

掘立柱塀 2 図102, 103 p.138, 140
