II 郡庁区域の遺構

2 主な遺構

A 郡庁院

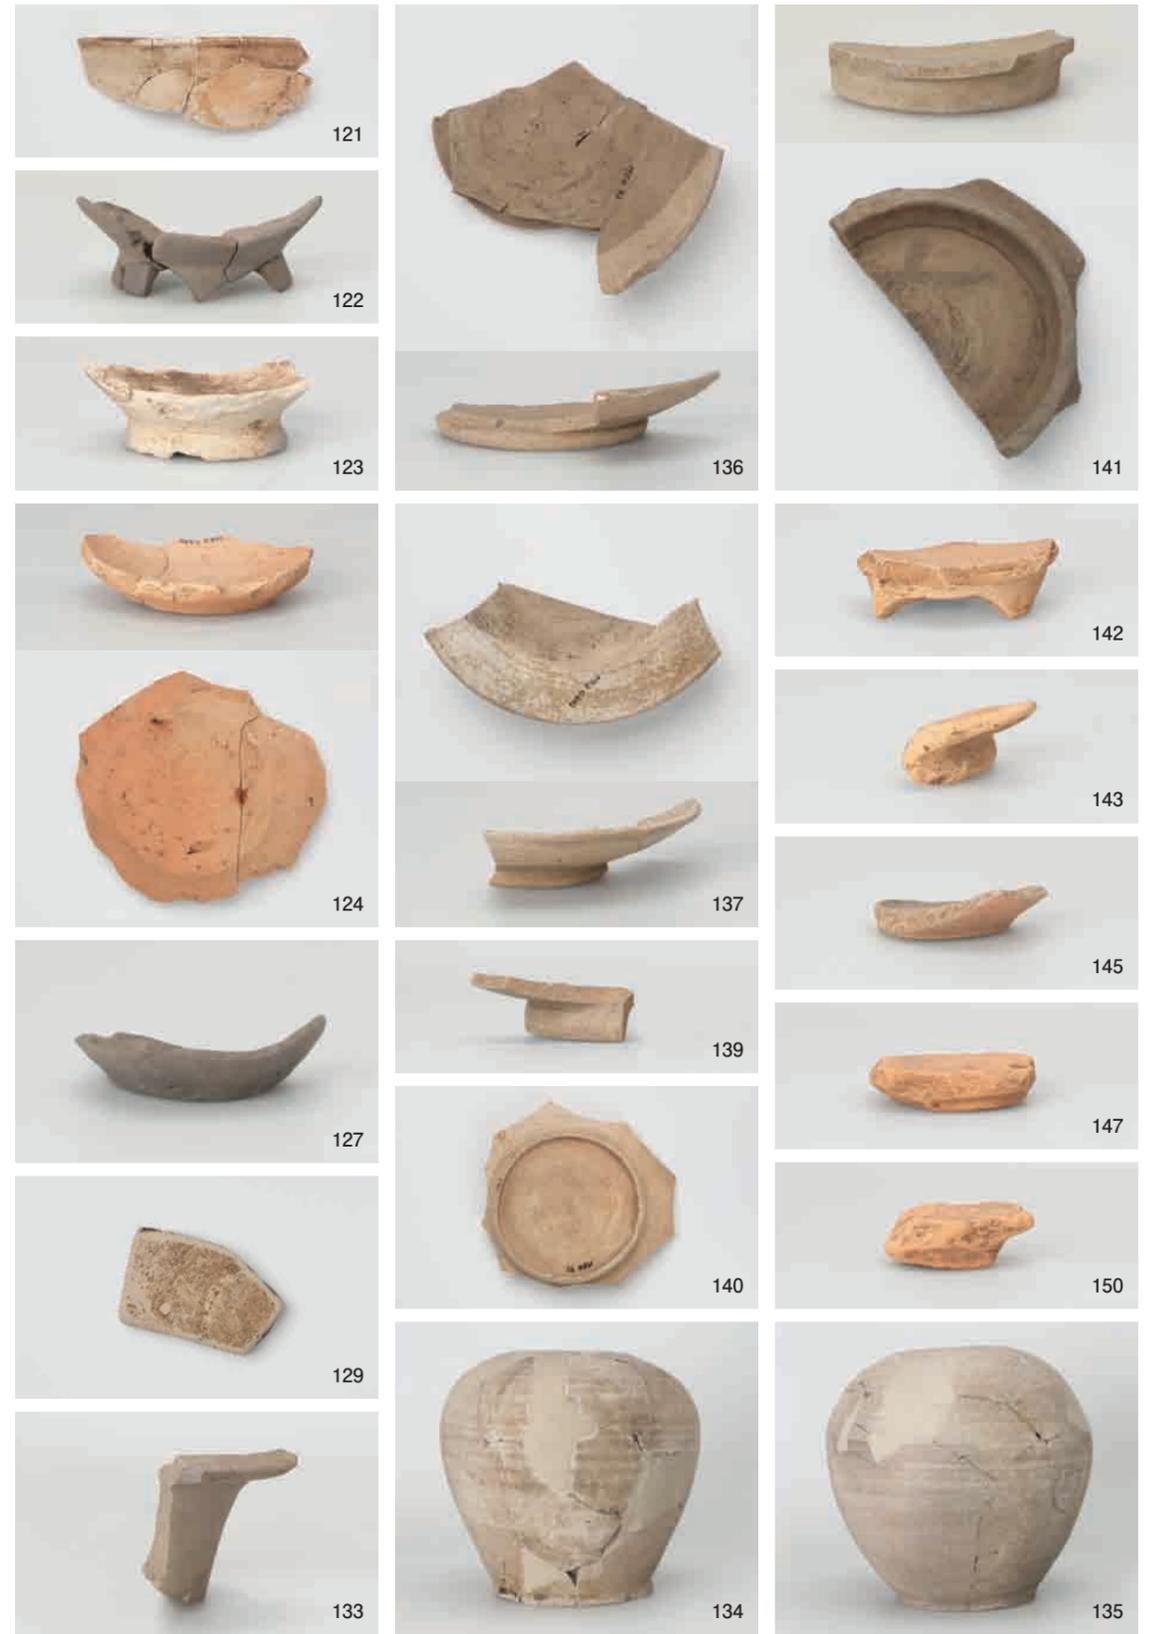
図104 遺構出土遺物 (S=1/4)

灰釉陶器(134~141) (134, 135)は、長頸壺の胴部、共に頸部から上を欠く。最大径を測る所から上部に釉薬の痕が見られるが、完全に剥落している。(136, 137)は、転用硯の皿で、内面に墨が付着し、特に(137)は滑らか。(138)は、碗か皿の口縁部片。これら3点は、釉薬の漬けがけ痕が明瞭に観察できる。(139)は、三日月高台の付く碗か皿の底部。(140)は、高台が体部側に取り付けられ、糸切り底が接地するぐらい低い位置に来る。(141)は、やや内湾させた端部の丸い高台の付く碗か皿の底部。高台の内側に墨書があるが判読できない。「左」の可能性を考えておく。

廃棄土坑 図104 p.142

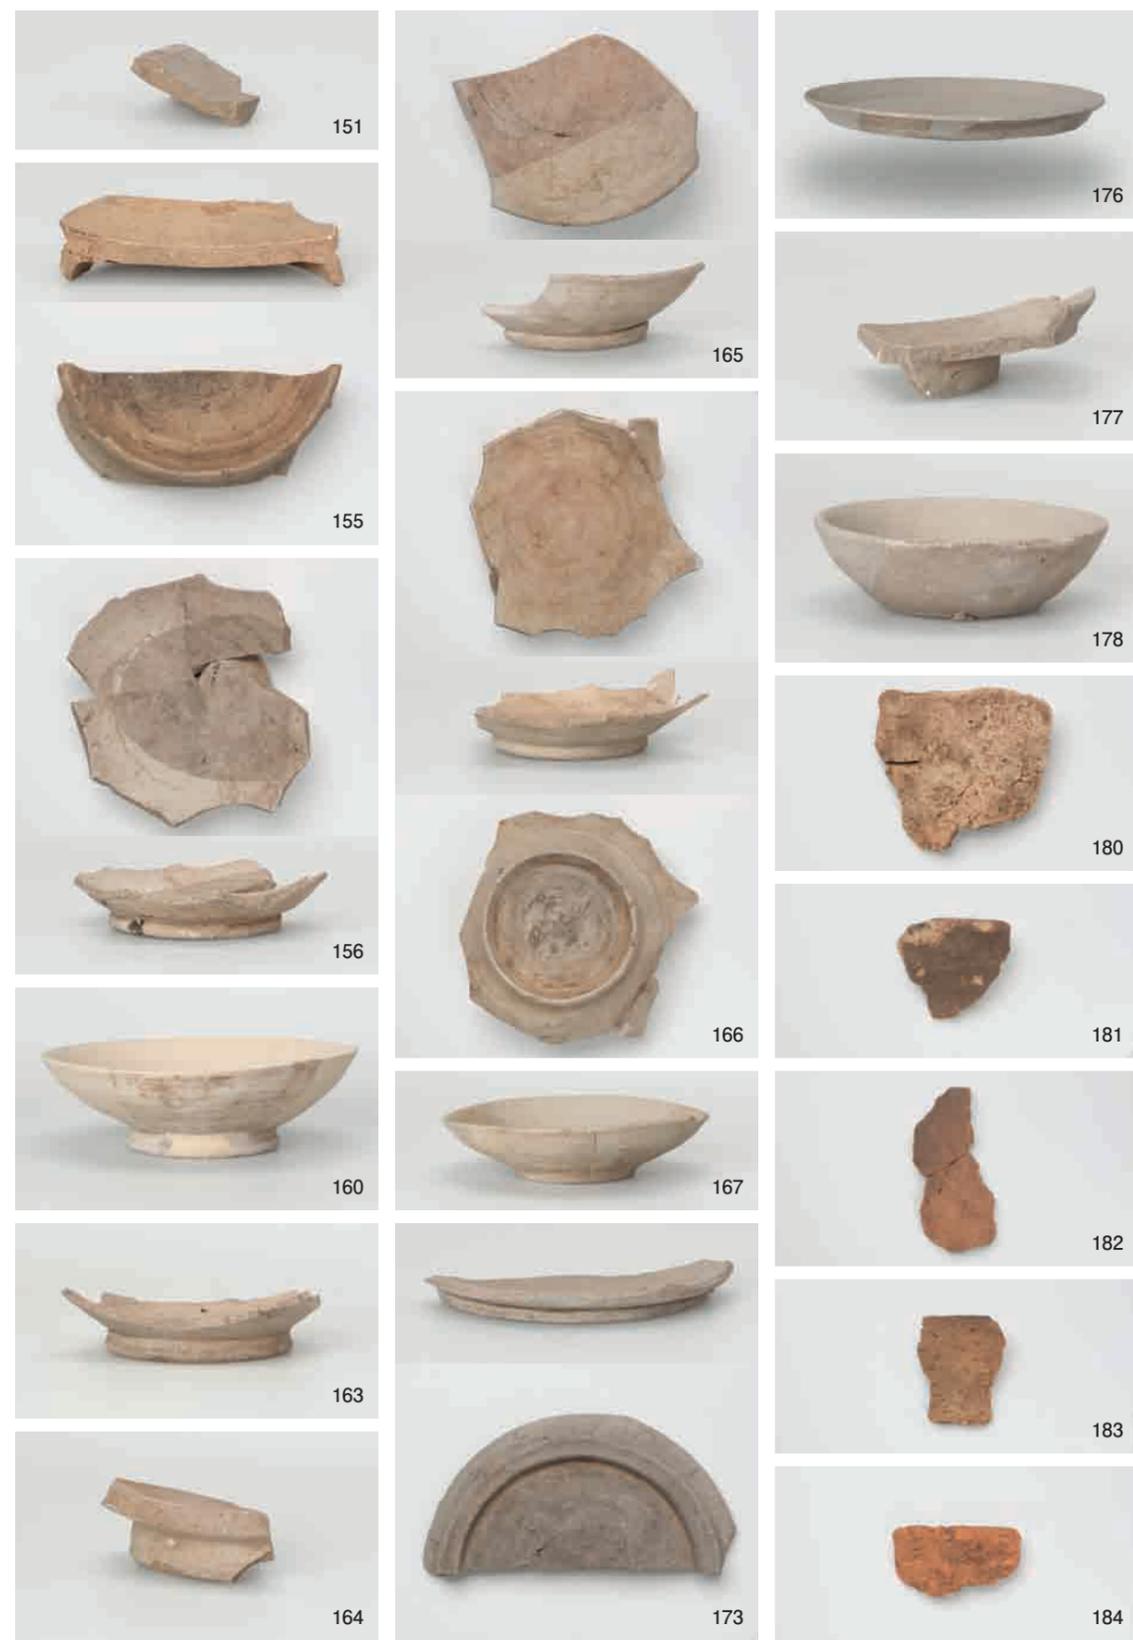
図105 遺構出土遺物 (S=1/4)

須恵器(173~179) (173~175)は、高台の付く坏で、(173)は、転用硯である。(176)は、高坏の坏部。脚部を欠く。脚付き盤と呼ばれることもある。(177)は、美濃須恵古窯で言うところの、典型的な盤。(178)は、無台の坏。回転ヘラおこし痕を残し、底部と体部に稜をなす。(179)は、三方透かしの高坏の脚部片。

製塩土器(180~184) 焼き塩に用いられた土器。黄白色~赤橙色を呈し、胎土は砂粒を多く含み粗い。器表が剥離し、製塩土器特有の傷みが見られる。因みに、対岸にある重竹遺跡で同巧の土器が多量に見つかっており、内陸部における塩の二次加工と流通の拠点として注目されている。

また、SK132からは、墨書土器「厨」(216)^{*3}や製塩土器(180~184 図105 p.144)が出土している。

正殿西のSK69 図105 p.144

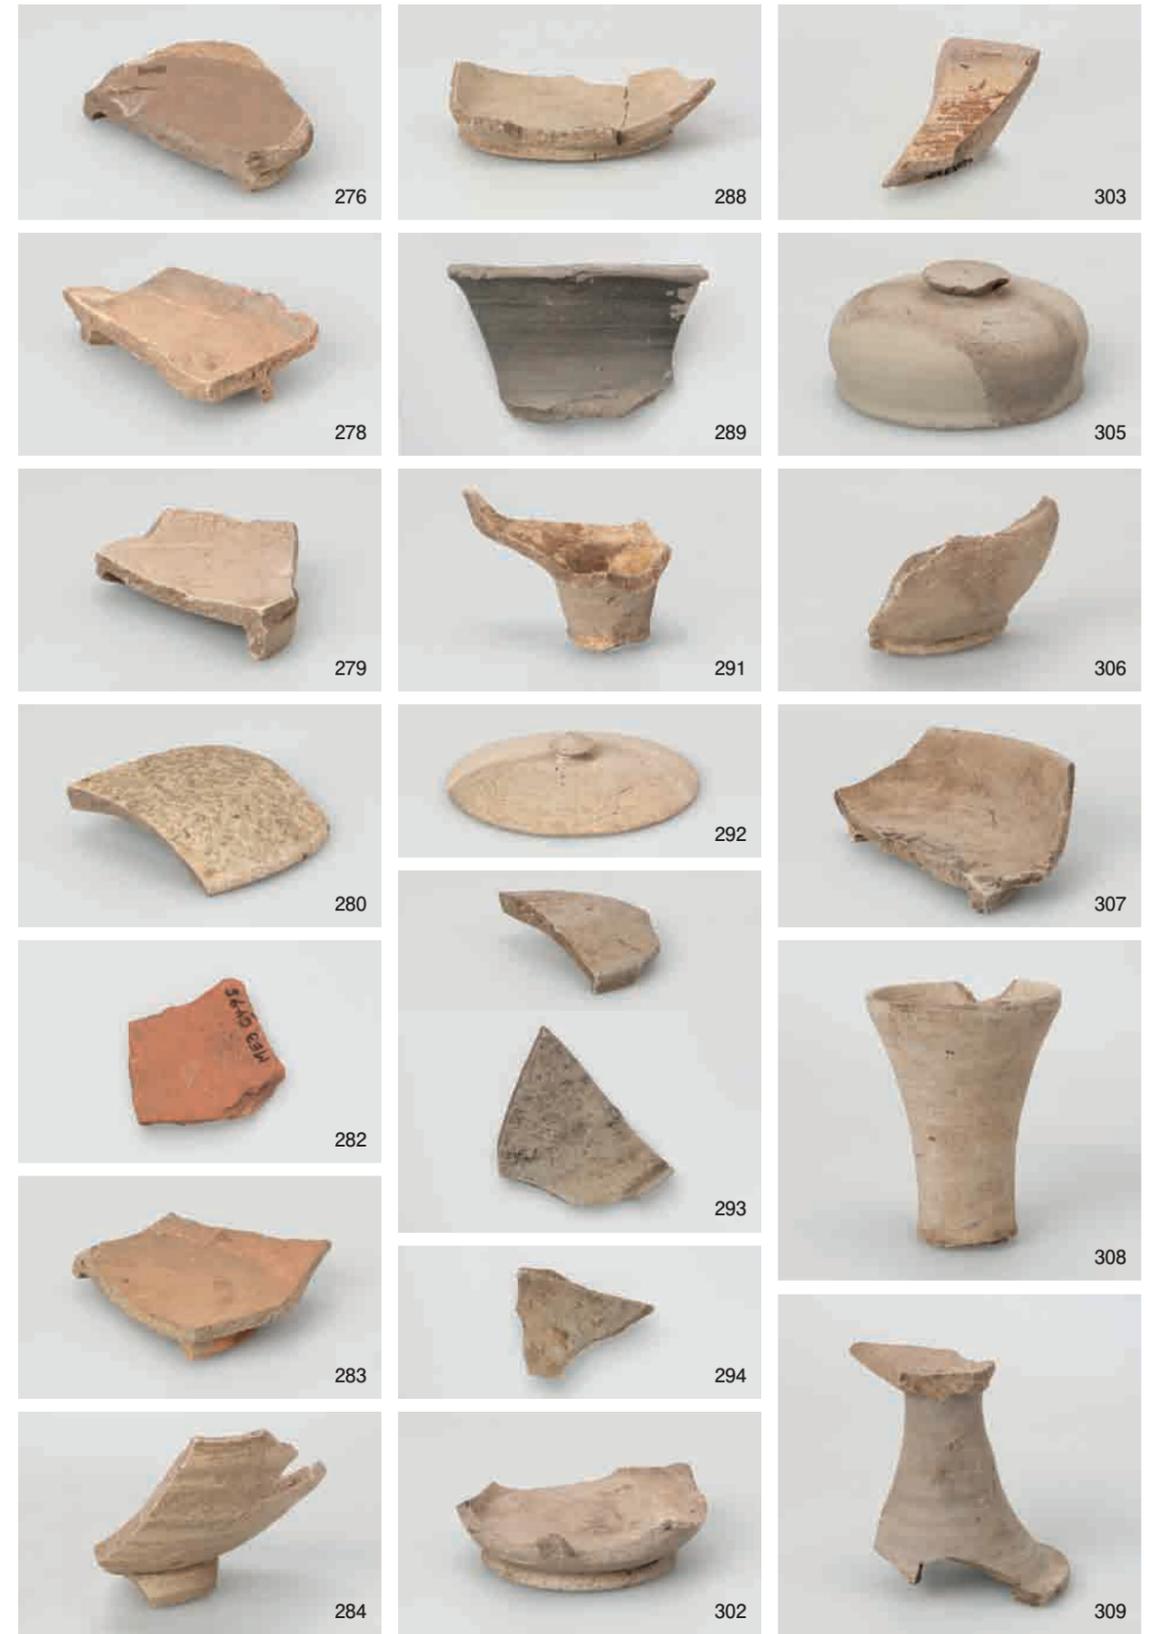
図109 遺構出土遺物 (S=1/4)

SD2 須恵器(293, 294) 転用硯。(293)は、つまみの付く蓋で、内面が非常に滑らかで、墨が付着する。(294)は、高坏の坏底部。三方透かしの切り込み部が残る。内面がやや滑らかで、墨が付着する。脚部の破損後に転用されたものか。

第3トレンチ(50番地) 図109 p.152

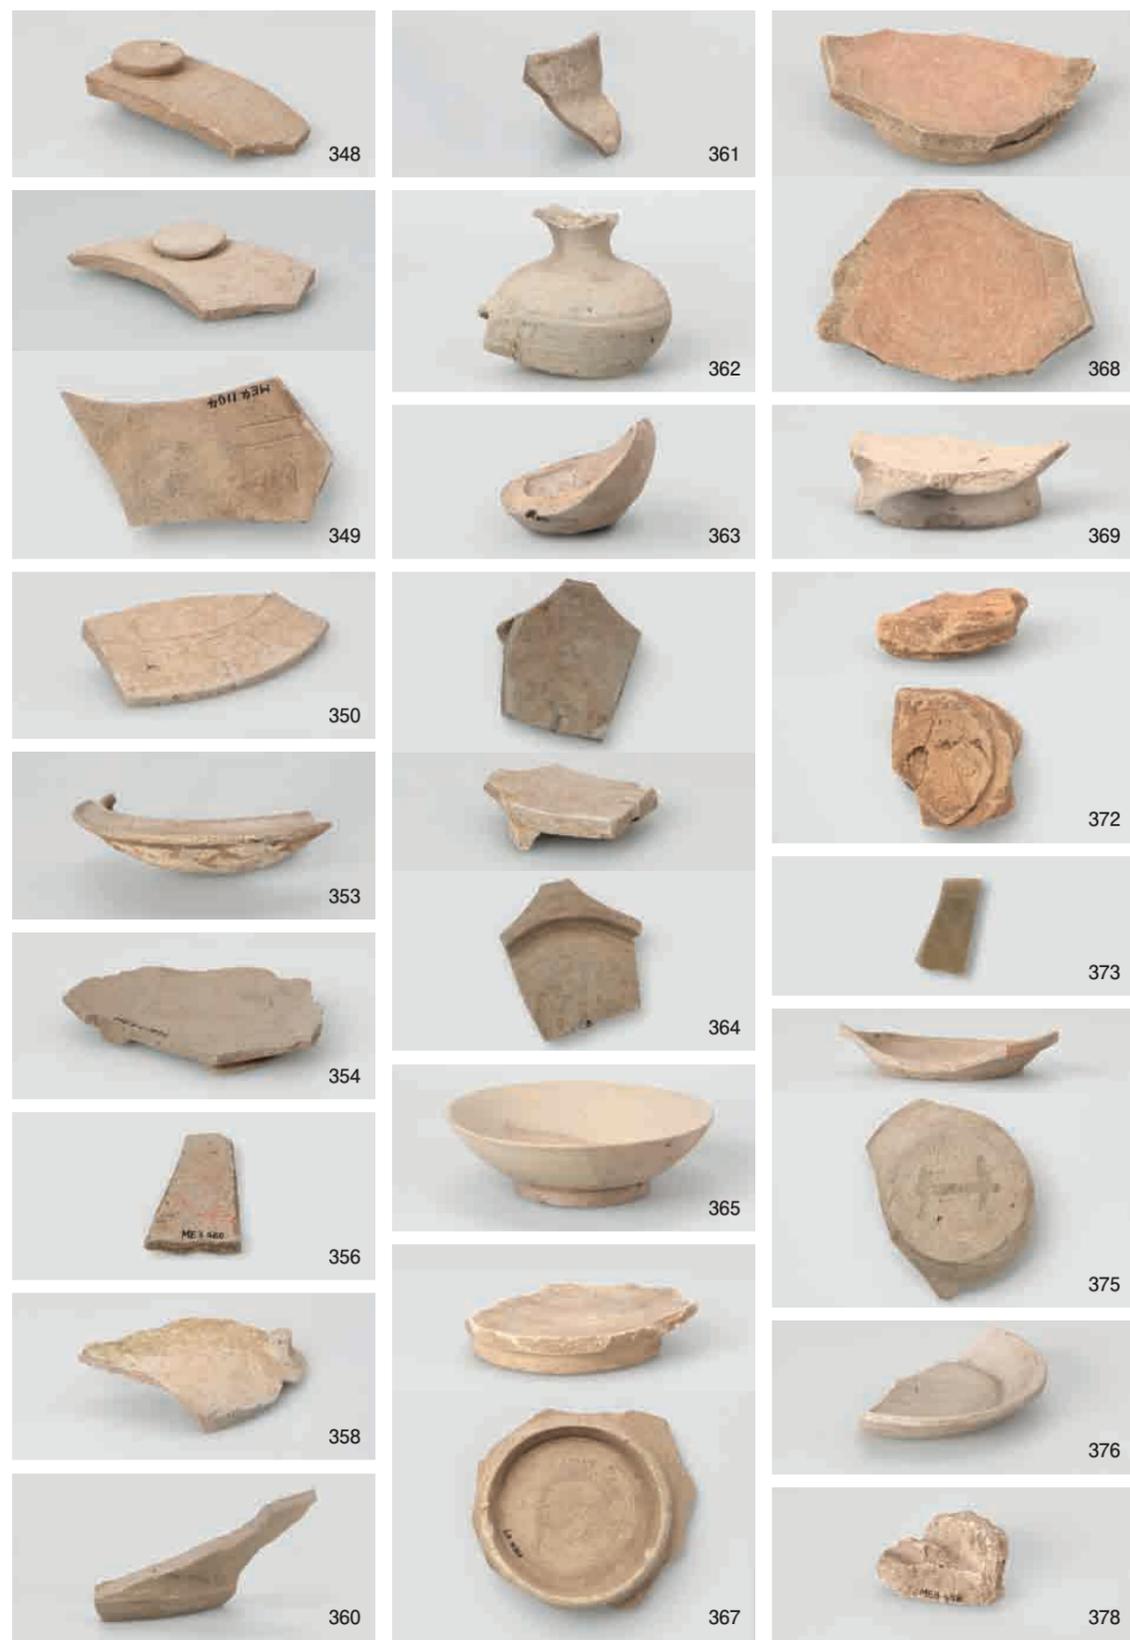
図111 包含層出土遺物 (S=1/4)

須恵器(348～363) (348～356)は、つまみの付く蓋、かえりのある蓋、無台の坏、高台の付く坏。(348～350)は、つまみの付く蓋で、転用硯。(349)は、つまみの頂部も擦れて滑らかになっている。(350)の口縁端部は工具を当てて面取りされた直裁の形。(354)は、高台の付く坏か皿で、転用硯。内面が滑らかで墨が付着する。高台の外側で打ち欠かれている。打ち欠きの後は、高台の内側も転用された可能性がある。(356)は、高台の付く坏の口縁部と思われるが、内面に朱墨が付着している。(357)は、高坏の脚部。(358)は、平瓶。(359, 360)は、鉢で、口縁端部を鋭く面取りしている。(361)は、小壺の口縁部。(362, 363)は、甕。

土師器(369～372) ロクロ成形の碗か皿で、(369, 370)は、高台付き、(371, 372)は、無台。特に(372)は、ロクロから切り離す時の製作上の特徴がよく観察できる。ヘラ先が7mmほどくい込み、そこから3mm下で糸切りされた結果、その部分が剥離して段差が生じている。

E 5～7・10・12区, 第6・8トレンチ 図111 p.156

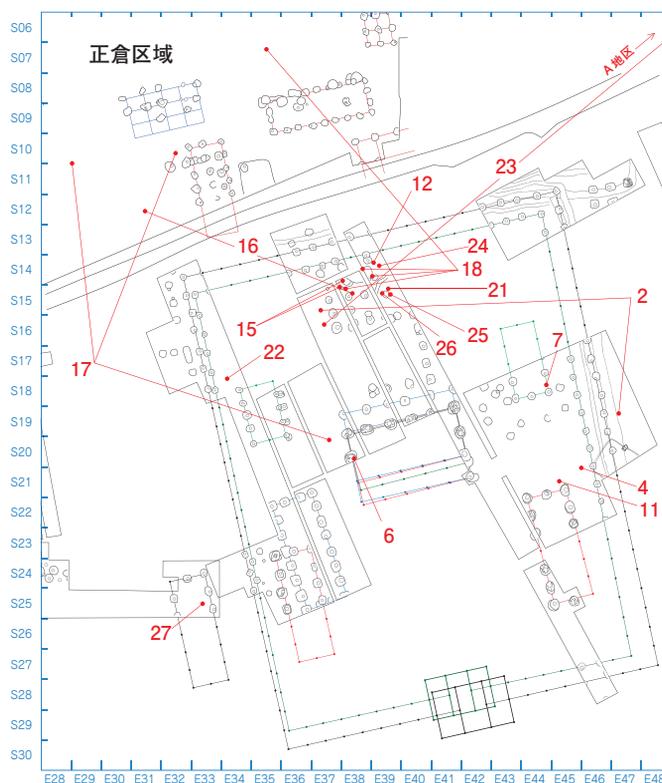
図115 円面硯出土地点 (S=1/1,000)

出土地点 弥勒寺東遺跡全体で、これまでに41片の円面硯が出土している。「半数以上が郡庁院からの出土であり、郡衙の機能を反映している」としていたが、^{*2}接合するものや同一個体であることが認識できるものがあり、現在、27個体として整理している。改めて出土地点を見ると、27点中18点が郡庁区域からの出土である。この中には、別の区域から出土したものと接合する(16～18)と(23)の4点が含まれ、前者は正倉院出土の破片と接合し、後者は遺跡東端のA地区から出土した破片と接合した。正倉区域から滑落したものが含まれると思われる。

一方、郡庁区域以外から出土した9点は、正倉院から3点、正倉院区画溝の北側から1点、G地区(館・厨区域)から2点、「弥勒寺」の南辺に沿う溝から1点、A地区から1点、表面採集1点である。遺跡群全域に持ち運ばれ、それぞれの曹司、或いは「弥勒寺」で使用されていたものもあると考えられる。

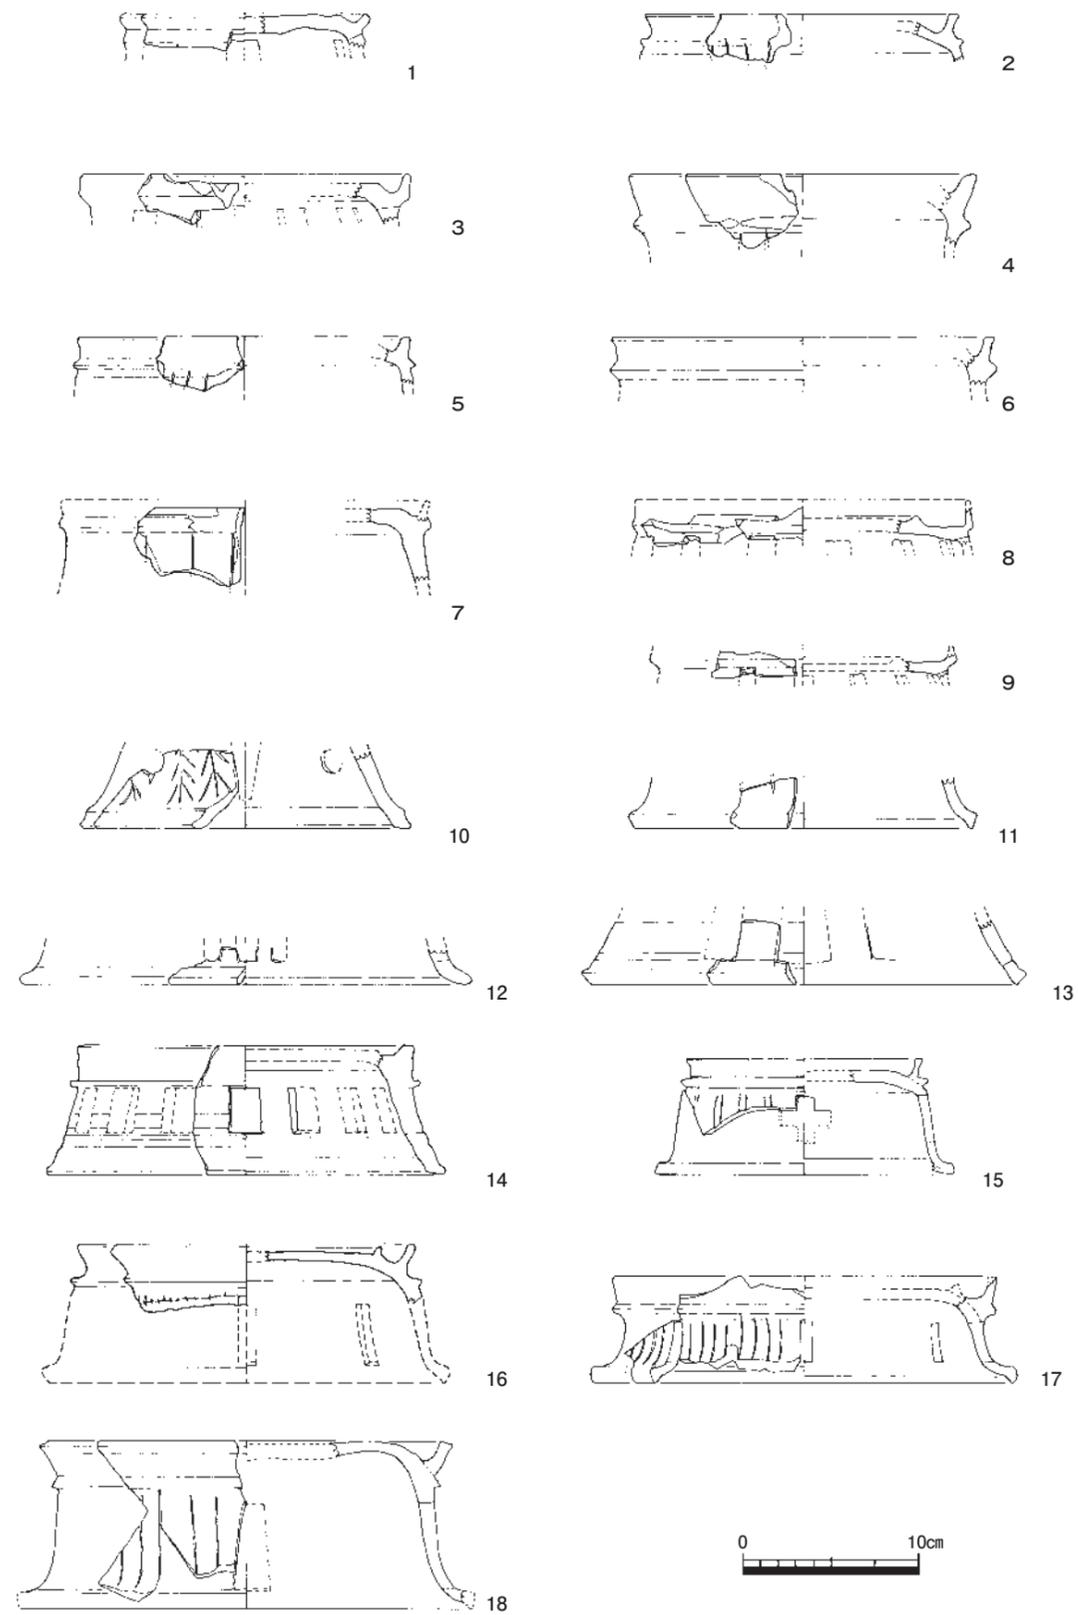
図116 円面硯 (S=1/4)

法量 破片での法量の比較は困難であるが、敢えて試みた。それを可能にするために、A～Nの14の計測ポイントを設定し、^{*3}計測可能な部位のデータの比較から、欠損部位を補完し、分類しようとするものである。主に径の大小を比べるものでしかないが、口縁の径で言えば、概ね20cmを超えるⅠ群と、それ以下のⅡ群、15cmに満たないⅢ群に分かれる。

形態 破片であっても観察できる特徴の要素を次のように分解し、その組み合わせを4類に分類した。口縁部の立ち上がりと脚部の間に突帯を巡らせるもの(A)と突帯を持たないもの(B)、これに加えて、^{*4}陸と海を分ける突帯(「堤」と呼ぶ)が有るもの(a)と無いもの(b)である。

II群になると、突帯が巡るが、堤を持たないものと突帯は巡らないが堤を持つもの、つまり、突帯か堤のどちらかを欠くものが多い。III群は、今のところ2点しかないが、堤を欠くものと、突帯も堤も無いものがある。

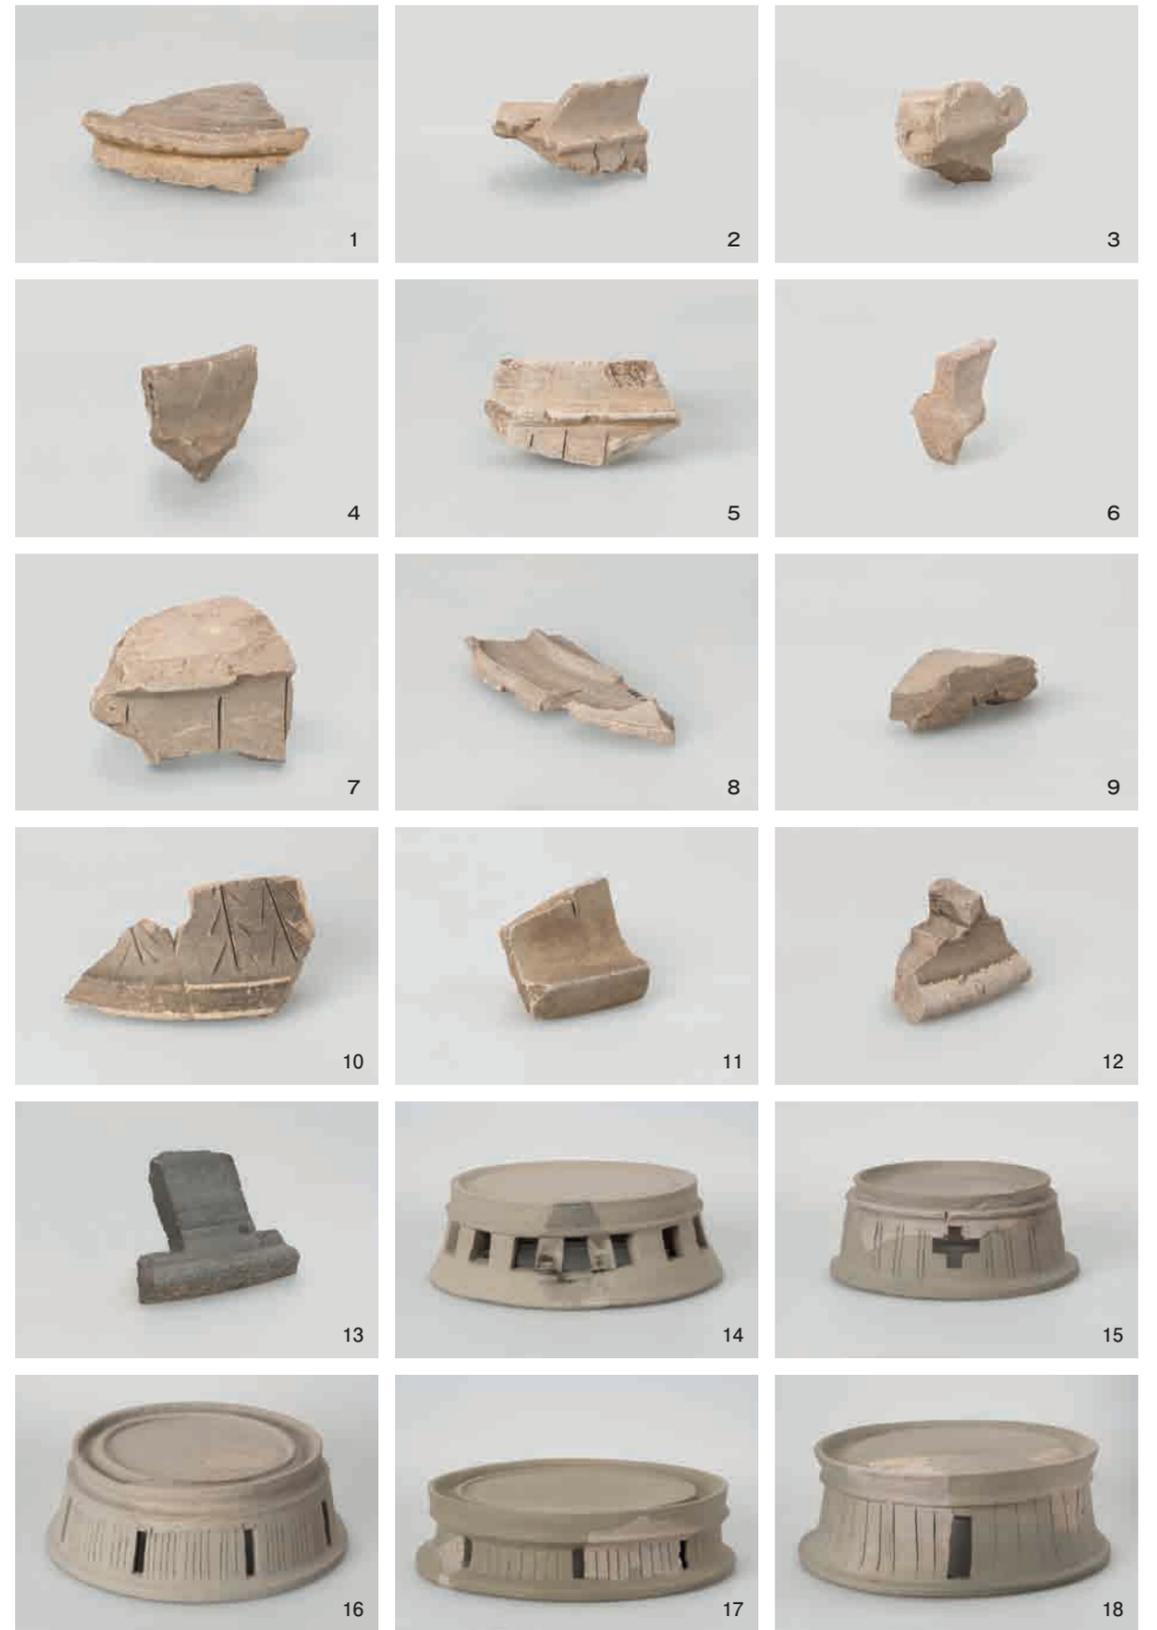
写真172 円面硯

ME4 SK127・132・133 第3次調査の第3トレンチ(50番地)と第4次調査のE9N区北端で検出した土坑群で、SK132→SK133→SK127(SK127は、ME4 3T SK120・126と番号が重複する)^{*2}の順で切り合う(図90 p.118)。圧倒的に須恵器の比率が高く(約80%)、残りのほとんどは土師器の碗・皿類、そして灰釉陶器が無い。須恵器は脚部の破片が多いことから、高坏か盤(脚付きの皿)類が多いと見られ、甕類が無い。専ら供膳用の須恵器が廃棄されていると見られる。また、SK133からは、多量の板状や棒状の炭(写真164 p.149)が出土し、円面硯(15 図116 p.184)や多数の転用硯が出土したことが注目される。

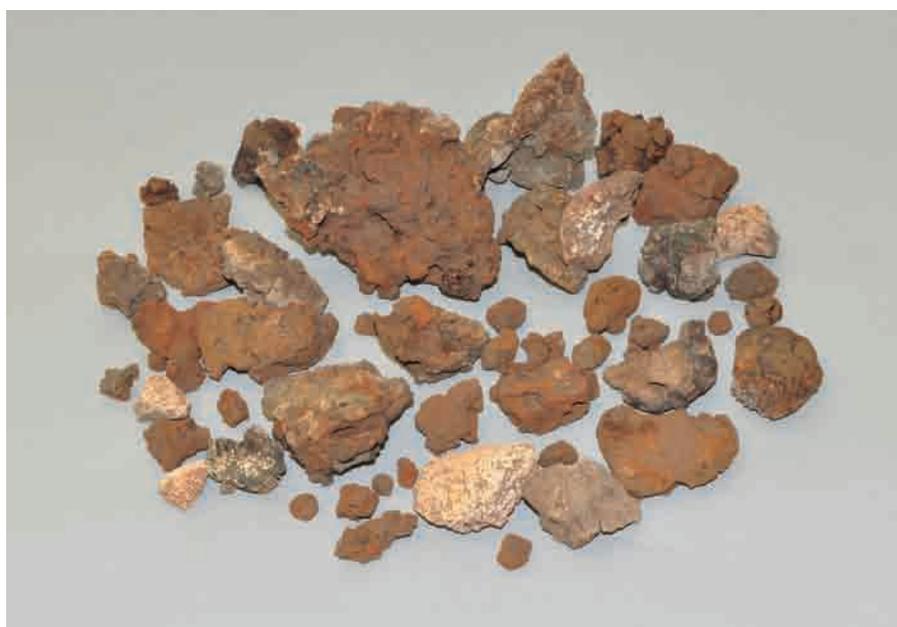
写真173 第5トレンチ南区出土 鉄滓・羽口

鍛冶遺構5, 6が検出された第5トレンチ南区から、40点(総重量569.9g)の鉄滓が出土した。その内の6点は、炉の底に溜まる、いわゆる椀形滓である。フイゴの羽口は、7点出土した。また、製品と思われる釘が1点出土した。

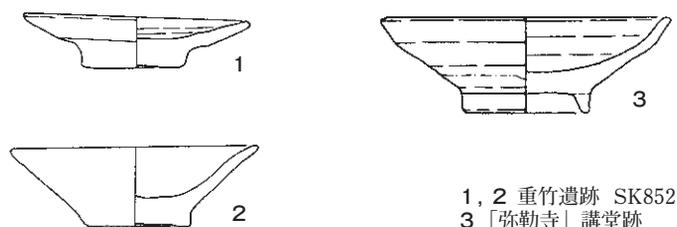
図123 平安土師器 (S=1/3)

底部が厚く、作りは粗雑で焼成温度も低いが、手際よい作業によって、次々と大量に作られたものと考えられる。ロクロから切り離れた段階までは同じ形で、そこから高台を付ける物と付けない物に分かれる。糸切りの後に高台を取り付ける工程や、またその形も灰釉陶器のそれと似ており、その作業に熟練した者の仕事とみられる。

これらを平安土師器と呼んでいる(回転台/ロクロ土師器などと呼ばれることもある)。時期を特定する手がかりとして、対岸の重竹遺跡で見つかった灰釉陶器と共伴するB地点852号土坑^{*1}出土遺物がメルクマールとされ、比較的新しい時期(10世紀後半以降)が考えられてきたが、^{*2}廃棄土坑の一括性を積極的に評価すれば、灰釉陶器が消費され始める頃には、それと共に既にあったと考えられる。すなわち、郡庁院Ⅱ期の後半である。
