国指定史跡 弥勒寺官衙遺跡群

# 弥勒寺東遺跡Ⅲ

— 第1部 館・厨区域ほか / 第2部 池尻大塚古墳 —

関市教育委員会

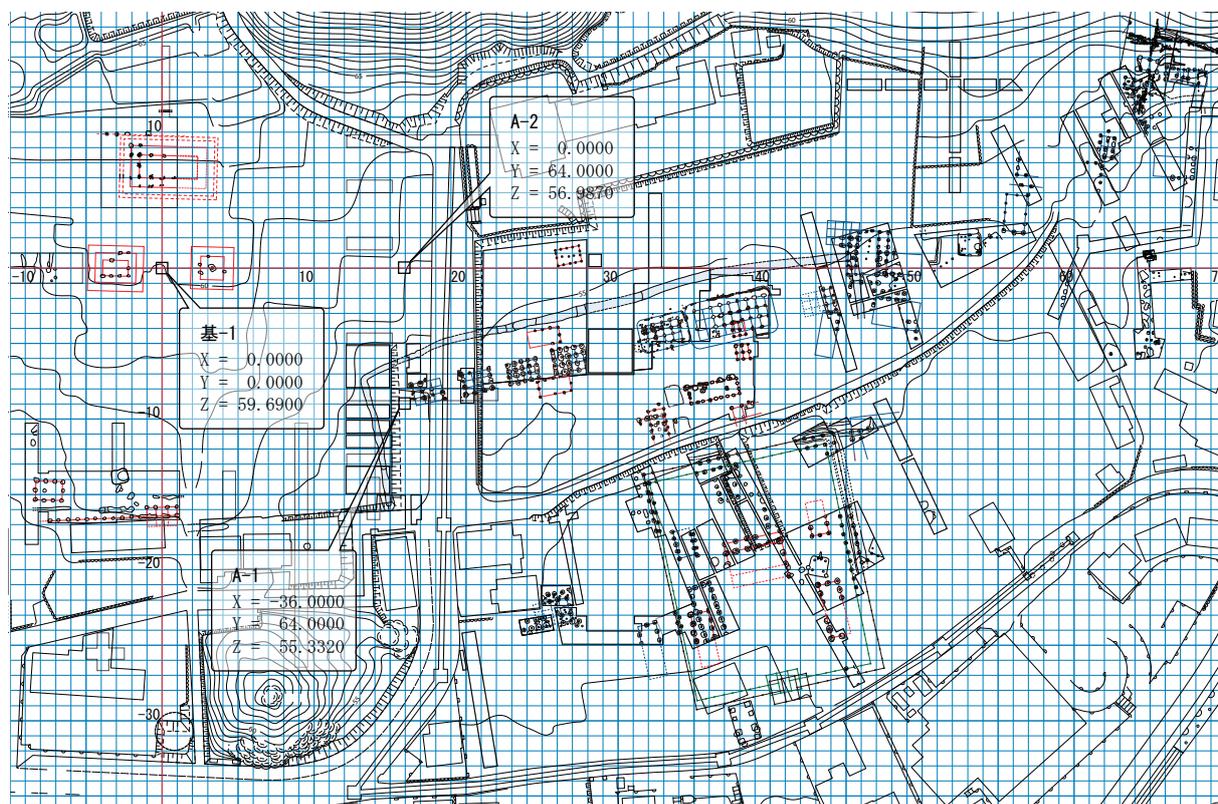
図6 調査座標 (S=1/2,000)

弥勒寺跡の塔と金堂の間に埋設された基準点「基-1」(第7系  $X=-55135.400\text{m}$ 、 $Y=-24621.210\text{m}$ <sup>\*1</sup>)を原点として、それを南北に貫く1959年(昭和34)の指定範囲の主軸(N-1°44'-W)<sup>\*2</sup>を基準に座標を定めて調査に臨んだ。4m方眼に区切られた範囲を1単位(グリッド)として、原点から東西南北それぞれの方向にE・W・S・Nを冠した昇順の番号を与えてグリッドの地番<sup>\*3</sup>を表している。

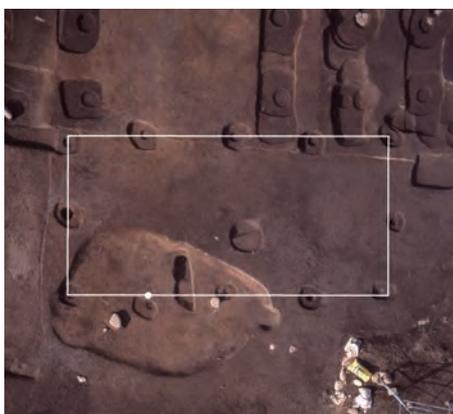
写真3 前身建物3 (S≒1/200)

桁行4間・梁行2間の側柱建物で、桁約8.3m×梁行約4.15m<sup>\*3</sup>を測り、桁行は28尺、梁行はその半分の14尺、概ね7尺等間で設計されたと思われるが柱通りが悪く、柱間も1.8～2.4mの間でばらつきがあり、側柱以外に通る柱は、棟の柱穴02-08、梁の柱穴06-10の間だけである。

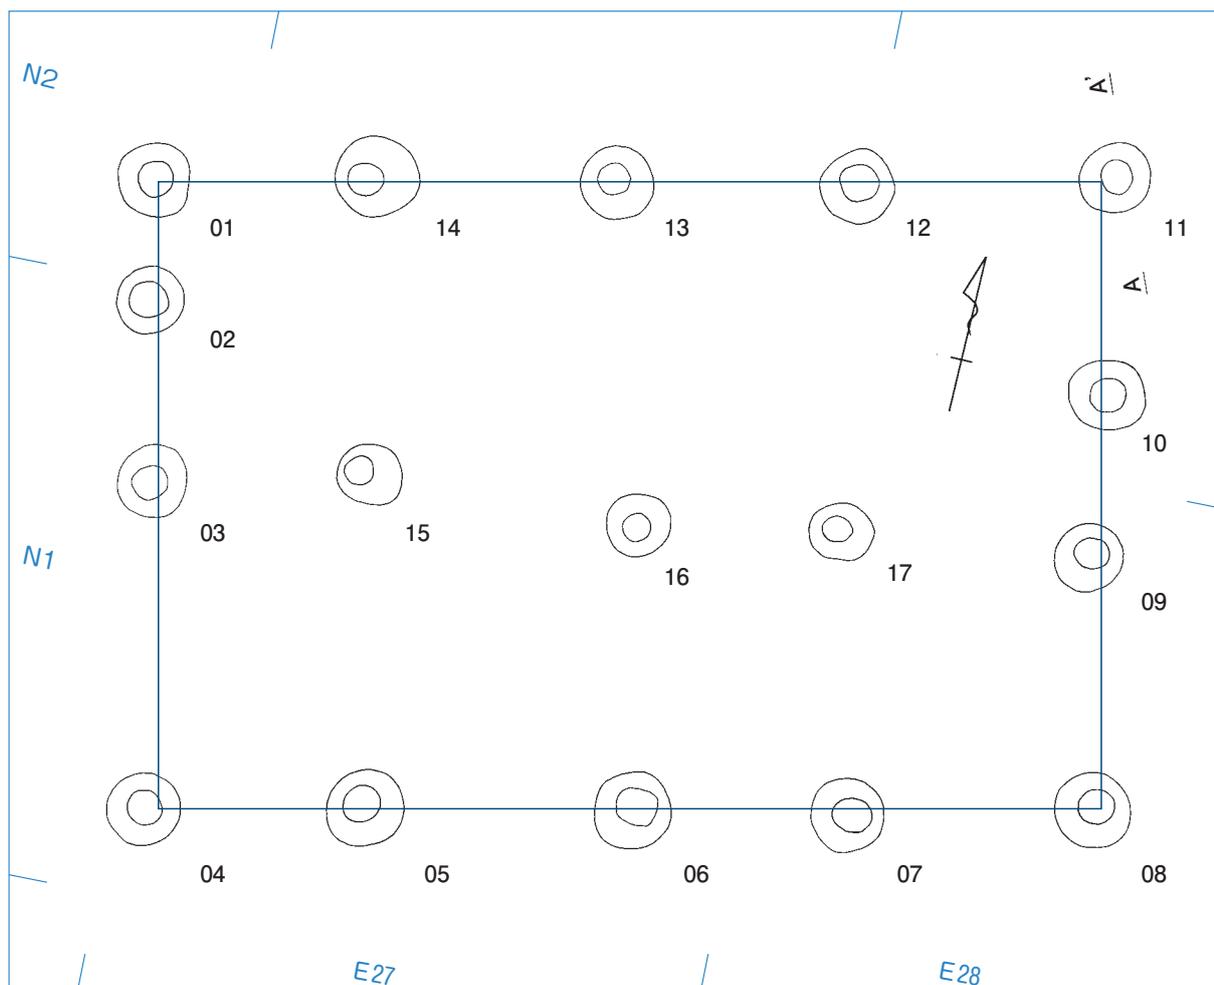
図9 前身建物5 平・断面図 (S=1/50)

北側の柱間は、西から順に柱穴01-14の間が4.5尺、中央の2間分は尺では完数が得られず、柱穴14-13の間が1.7m(6尺弱)、柱穴13-12の間が1.55m(5尺強)、柱穴12-11の間が5.5尺となっている。南側では、西から順に柱穴04-05の間が4.5尺、柱穴05-06の間が6尺、柱穴06-07の間が5尺、柱穴07-08の間が5.5尺となっており、梁方向では柱穴05-14、柱穴07-12の間に通り芯が得られる。

前身建物5 第2次調査において、N1～2 E26～28で検出された掘立柱建物である。前身建物4から北へ約16m離れた位置で、前身建物3・4と棟方向を揃えて建てられている。

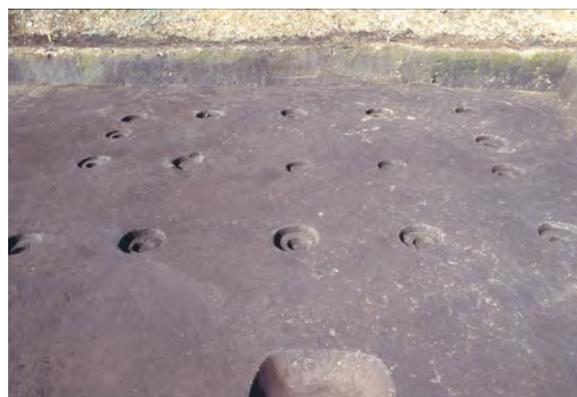
写真8 前身建物5 南から

柱穴の大きさは、側柱の柱穴01～14が径50cmの円形、柱痕跡は径25cm前後。建物内部で検出された柱穴15～17は、それらよりさらに径が10cmほど小さく、柱痕跡も径20cm前後である。柱穴15～17は、床束と思われる。

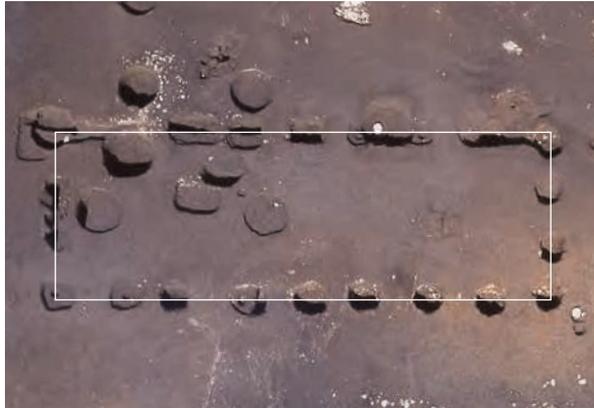
写真9 前身建物6 (S≒1/200)

桁行8間・梁行3間の側柱建物で、桁行約13m × 梁行約4.4m<sup>\*1</sup>を測り、桁行44尺、梁行15尺で設計されたと思われる東西棟である。前身建物の中では郡庁区域の前身建物1、館・厨区域の建物③・②に次ぐ規模を持つ。

柱穴は、径60cm前後の円形や1m前後の不整形な楕円形、隅丸方形など様々で統一性を欠き、勢いそれらの間隔にも広狭がある。

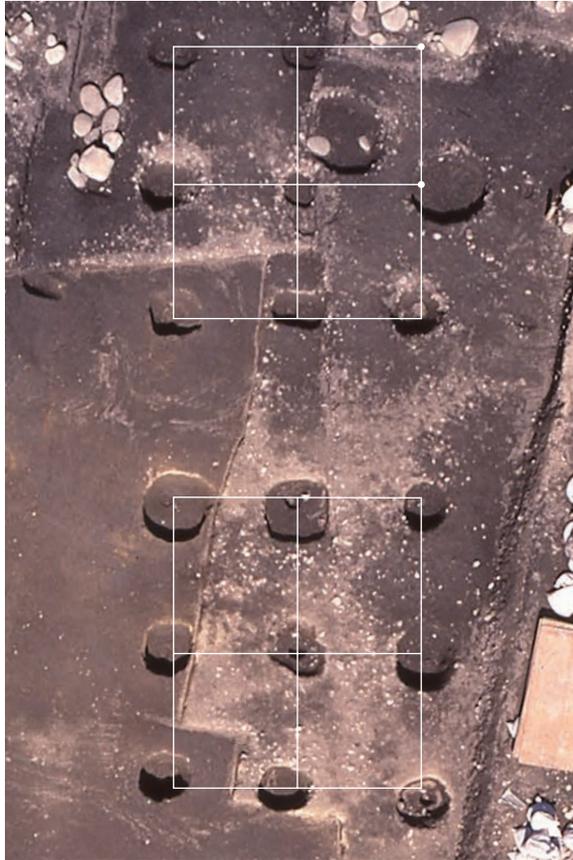
写真30 前身建物7(南)・8(北) (S≒1/100)

前身建物7・8 第1次調査のS 4～7 E38～39において検出された掘立柱建物で、前身建物6の北東に棟方向を揃えて建てられた、小規模倉庫2棟である。前身建物6の北側柱から前身建物7の南側柱の間は約4.5m(15尺)、前身建物7と8の棟間は約2.4m(8尺)離している。

なお、前身建物8は、正倉東2の基壇下層で検出した。<sup>\*1</sup>

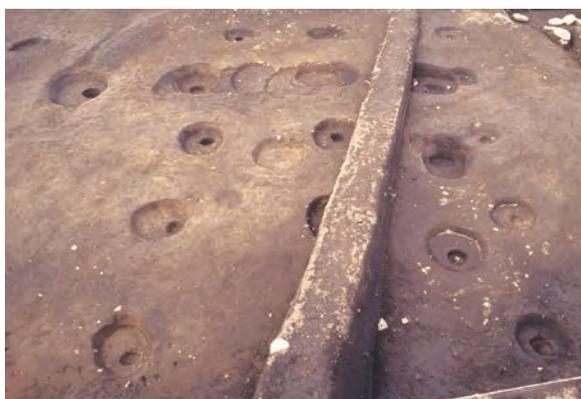
写真36 前身建物9・柱列 南から

**柱列** 前身建物9を切り、明らかに前身建物に後出する柱列01～07の柱穴は、一辺が約1mの隅丸方形や長径130cm、短径100cmの隅丸方形気味の楕円形、径約80cmの円形など、不統一であるが全体に大形であり、柱痕跡も30cm前後と比較的太い。柱列01～04は東西方向に柱筋が通り、心々で約6.2m、柱間は西から順に01-02間が7尺、02-03間が6尺、03-04間が8尺となっている。柱列04～06は、上部構造が繋がっていたかどうかは別として、柱列01～04と直角の関係で南北方向に柱筋が通り、心々で約4.1m、柱間は7尺等間となっている。柱列05の東側には、直角の関係で10尺離れた柱列07(方形土坑2の覆土を切る)があるが、これも柱列01～06とは別に単独で存在した柱穴とは思えない。これら柱列の性格は未だ不明であり、鉤の手状の柱列が噛み合う構造全体が同一時期のものか、目隠し塀のような遮蔽施設か、正倉院の時期まで下るのかなど、明らかにし得ない疑問点が多々残る。

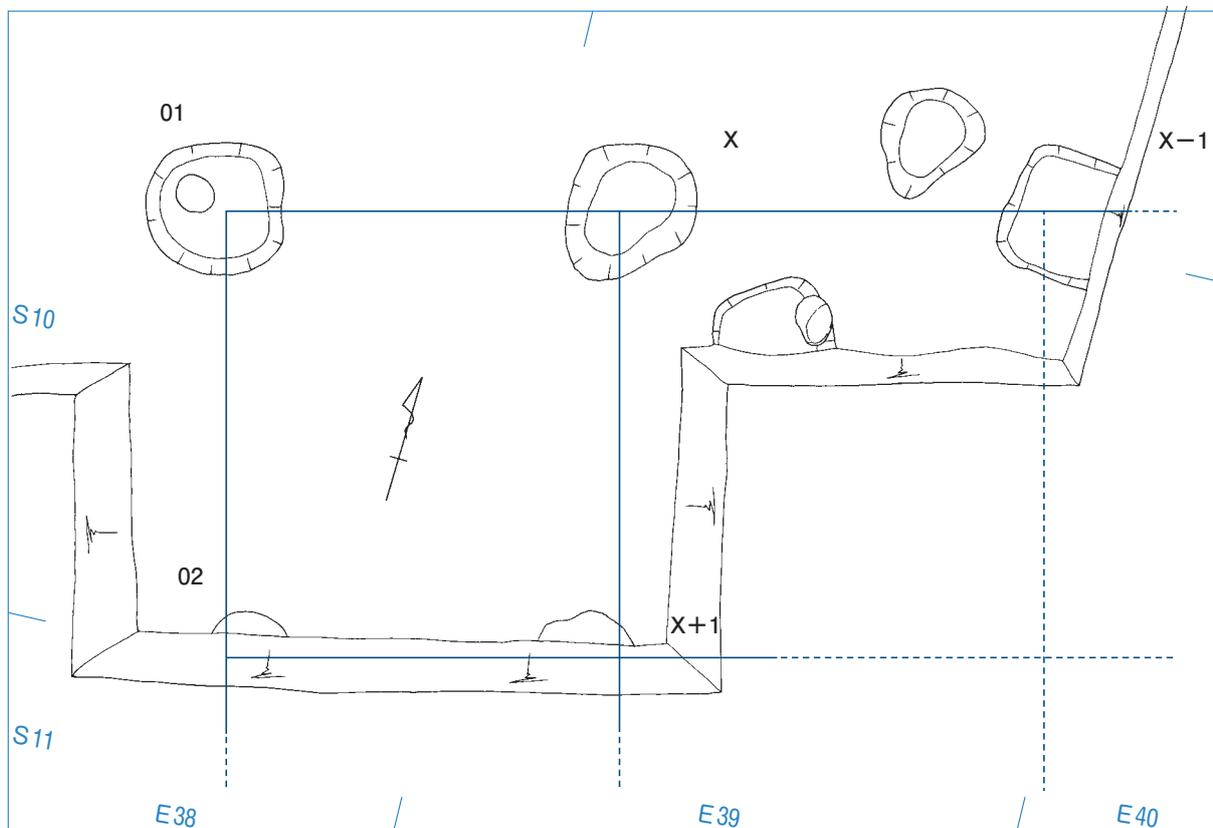
図16 前身建物10 平面図 (S=1/50)

**前身建物10** 第1次調査のS10E38～39において検出された。東西2間以上、南北1間以上の建物が想定される配置の土坑からなり、暫定「前身建物10」とする。前身建物9を切る柱列の柱穴05と07の延長線に北側の列(01～X-1)が一致する。

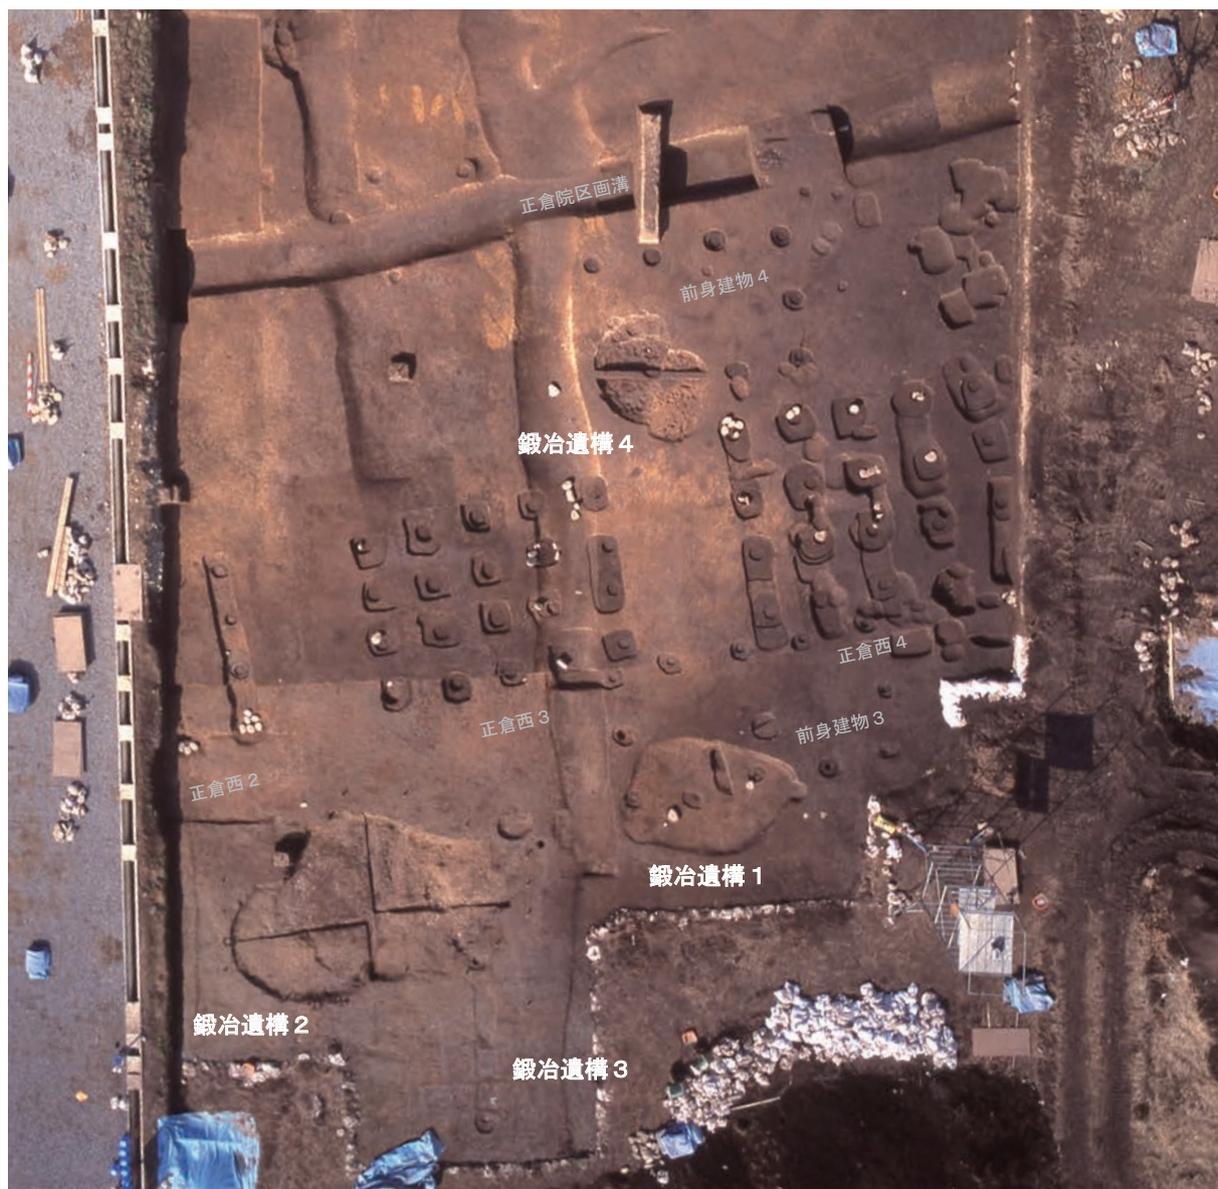
写真42 鍛冶遺構1~4 (S≒1/250)

鍛冶遺構1~4は正倉院下層にあり、鍛冶遺構5,6は郡庁区域に、<sup>\*1</sup>鍛冶遺構7,8は館・厨区域にある。<sup>\*2</sup>この内の鍛冶遺構1,2,4,7,8は、竪穴建物状に掘り窪めた床面に炉跡があるもので、3は、地面にフイゴ、火床、金床が配置されていたと思われる痕がある。鍛冶遺構5,6は、被熱した拳大から人頭大の礫が集積した状態で検出された。

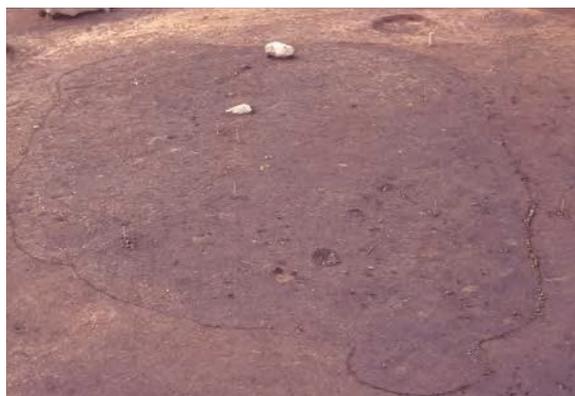
写真43 鍛冶遺構 1 検出状況 東から

**鍛冶遺構 1** 第1次調査のS 9 E25～27において検出された。長径約6.2m、短径約3.7mの楕円形で、深さは25～30cm。炭粒を多く含む暗褐色土を取り除く過程で137点、総重量1,782.0gの鉄滓が出土したほか、フイゴの羽口、炉壁の一部と思われる焼土塊が出土した。<sup>\*1</sup>

床面には、表面に敲打痕のある川原石(径約30cm)が掘方を伴い、固定されている様子が確認された。また、炭が特に多く分布する、長径170cm、短径80cmほどの楕円形の土坑が北東四半部にあり、半裁してみると(C-C')、大粒の炭や焼土が混じる層が上層にあり、北に片寄った部分がさらに深くなっていた。この位置で火を使った痕跡は残されていないが、この遺構の失われた高い位置に炉が設けられていたことが推測される。一部掘り窪められた箇所は、炉の設置に関わり、作業の際に何らかの機能を持っていた可能性があると考えられる。なお、出土した鉄滓の平均密度は、約 $1.65\text{g}/\text{cm}^3$ <sup>\*2</sup>であった。

鍛冶遺構 1 は、前身建物 3 を切っており、その柱穴03と05を鍛冶遺構 1 の床面で検出した。

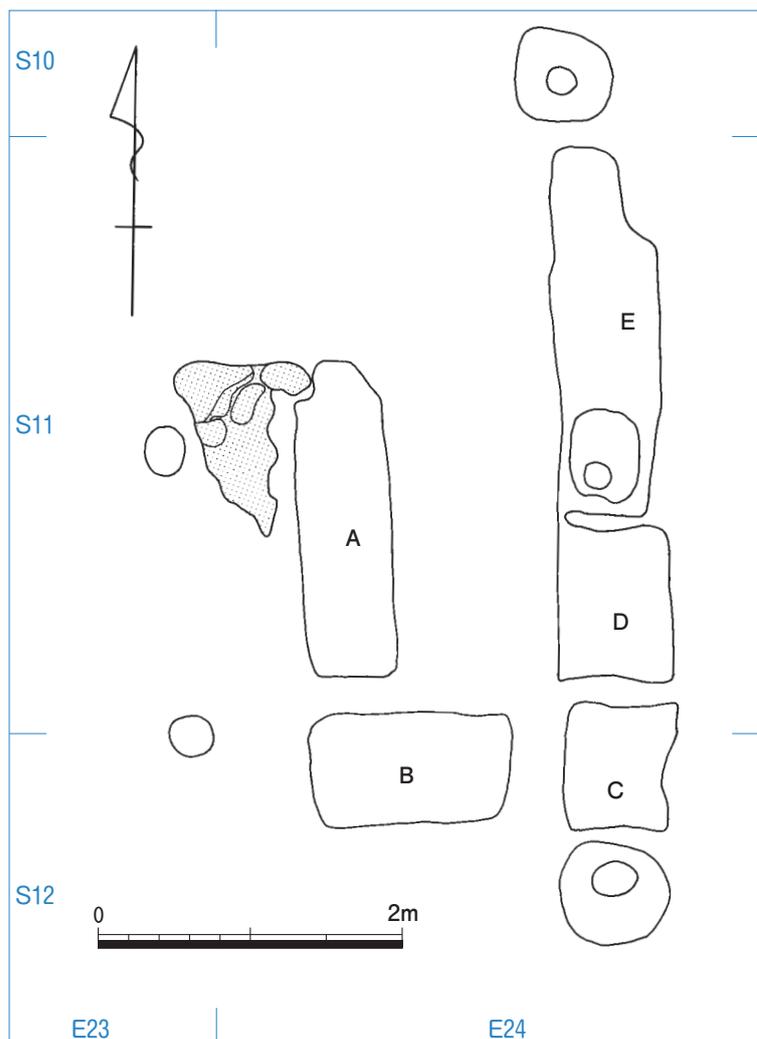
図19 鍛冶遺構3 平面図 (S=1/50)

東側のC・D・Eの列には、Eの北側と、EとDの間、Cの南側に柱穴があり、それぞれの間隔は約2.65mを測る。或いは9尺等間と見ることできる。

一方、西側のAと焼土面の外側には、小穴が東側の柱穴列とほぼ平行の関係で南北に2基並び、その間隔は約1.9m(尺で言うと6.5尺)を測る。<sup>\*2</sup>これらの小穴も柱を支えた跡であるとすれば、東側の柱穴列と組み合う作業場の覆い屋が想定される。ただし、南北方向と直角になる柱通りは得られない。

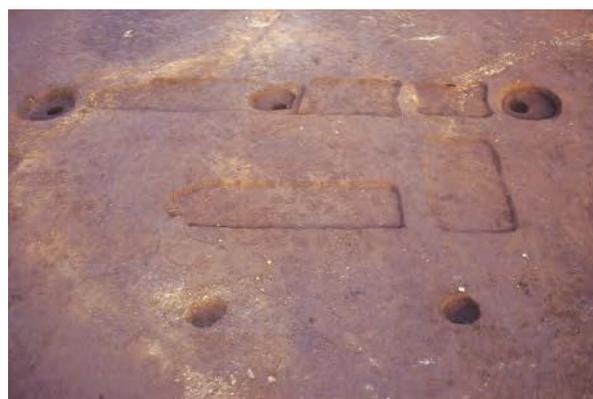
写真49 鍛冶遺構3 西から

**鍛冶遺構3** 第1次調査のS10～12E24において検出された。長方形の浅く掘り窪めた痕跡が「コ」の字形に5箇所配置され、その傍らに鍛冶遺構であることの決め手となった焼土面が確認された。

それらの配置と規模は、西側で南北方向のA 210×60cm、その南に西辺を揃えた東西方向のB 130×70cm、その東側に南辺を揃えた南北方向のC 80×60cm、D 80×70cm、E 240×70cmとなる。

Aの傍らで「コ」の字形によって囲われた範囲の外側に、三角形(辺の長さ120・120・90cm)の範囲が被熱して硬化した焼土面が伴っている。<sup>\*1</sup>

\*1 故 大野正巳(刀匠 兼正)氏によれば、Aがファイゴ座、三角形の焼土面が火床、その傍らの小穴を金床とすれば、横座(ファイゴの傍らに占める刀匠の定位置)の工人が左手でファイゴを操作しながら火床で素材を熱し、金床で鋤を打つという一連の小鍛冶作業の配置に符合する。

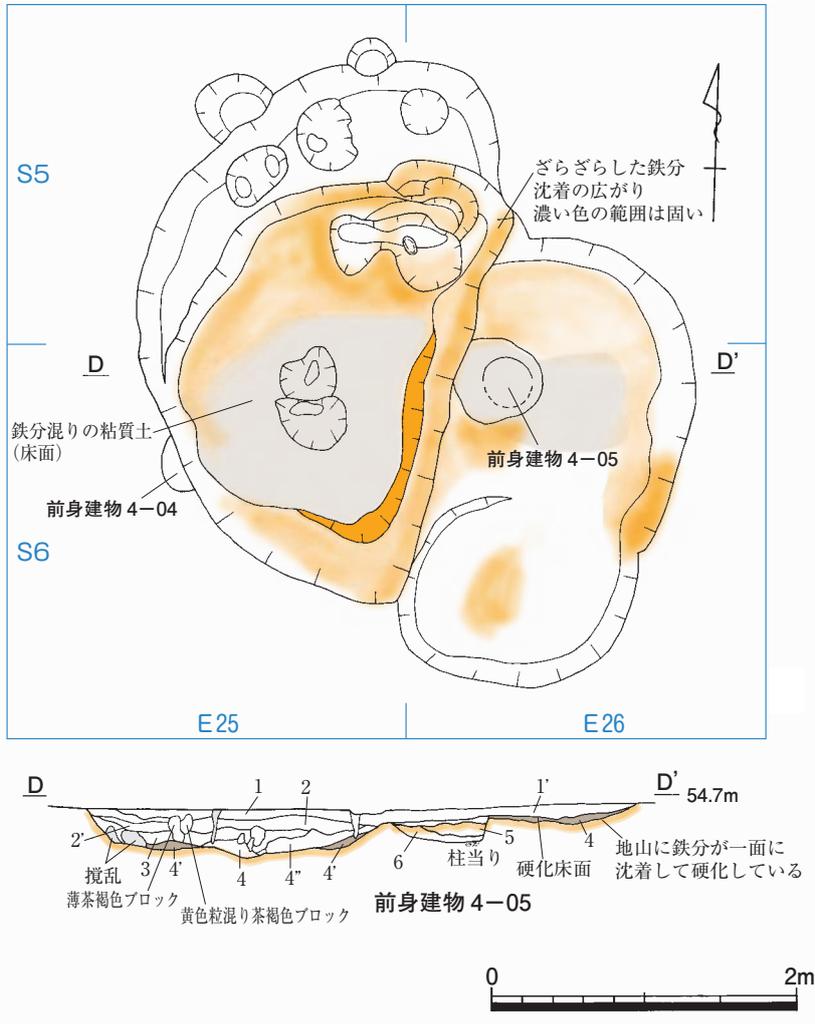
図20 鍛冶遺構4 平・断面図 (S=1/50)

**鍛冶遺構 4** 第2次調査のS5～6 E25～26において検出された。長径約4.3m、短径約2.9mの楕円形で、鍛冶遺構2で見られたように楕円形の遺構が3基重なり合うような形を呈し、深さ10～20

cmで床面に段差がある。鍛冶遺構4からは、10点、総重量37.1gの鉄滓、ファイゴの羽口が出土した。<sup>\*1</sup> 夥しい数の鉄滓が出土した鍛冶遺構1・2と対照的である。中心の一段深くなった床面の北縁に、鍛冶遺構2と同様に長径約45cm、短径20cmの土坑を備えており、その部分に鉄錆色の沈着が強く現れている。

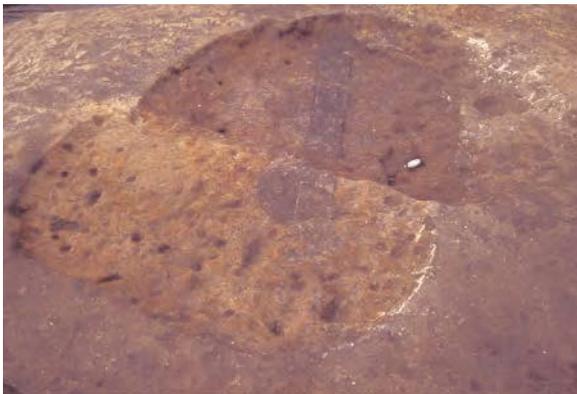
写真50 鍛冶遺構4 西から

なお、粘質土による貼り床があったことが、遺構検出終盤に残していたセクションベルトの断面によって確認された(4層)。鍛冶遺構1と2にも同様の床があったことが推し量られる。

鍛冶遺構4は、前身建物4を切っており、鍛冶遺構4の西縁が前身建物4の柱穴04の半分を切る様子と柱穴05を東側の一段高くなった床面で検出した。

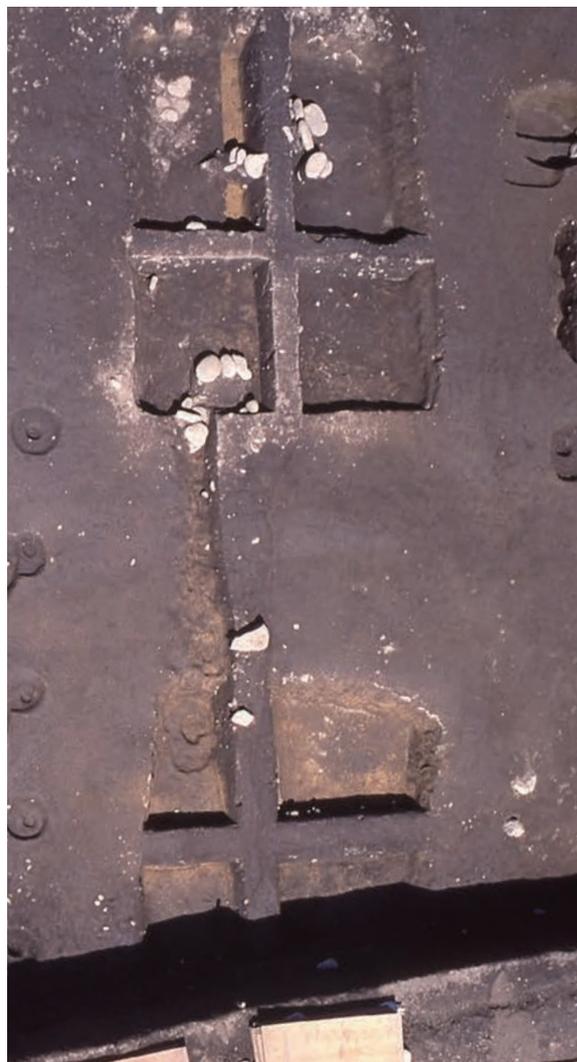
写真52 方形土坑1・2 (S≒1/100)

方形土坑1・2 第1次調査のS9～11E34～35(前身建物6と9の間)において検出された。中世以降の溝や集石土坑が重なっていた。長径約5.3m、短径約4.0m、深さは約40～60cmの単純な掘り込みで、覆土からの出土遺物は7世紀後葉のものに限られること<sup>\*1</sup>から、前身建物造営に関わる土採り穴(IV層地山・黄褐色土を採取した後、直ちに埋め戻された)と推定される。

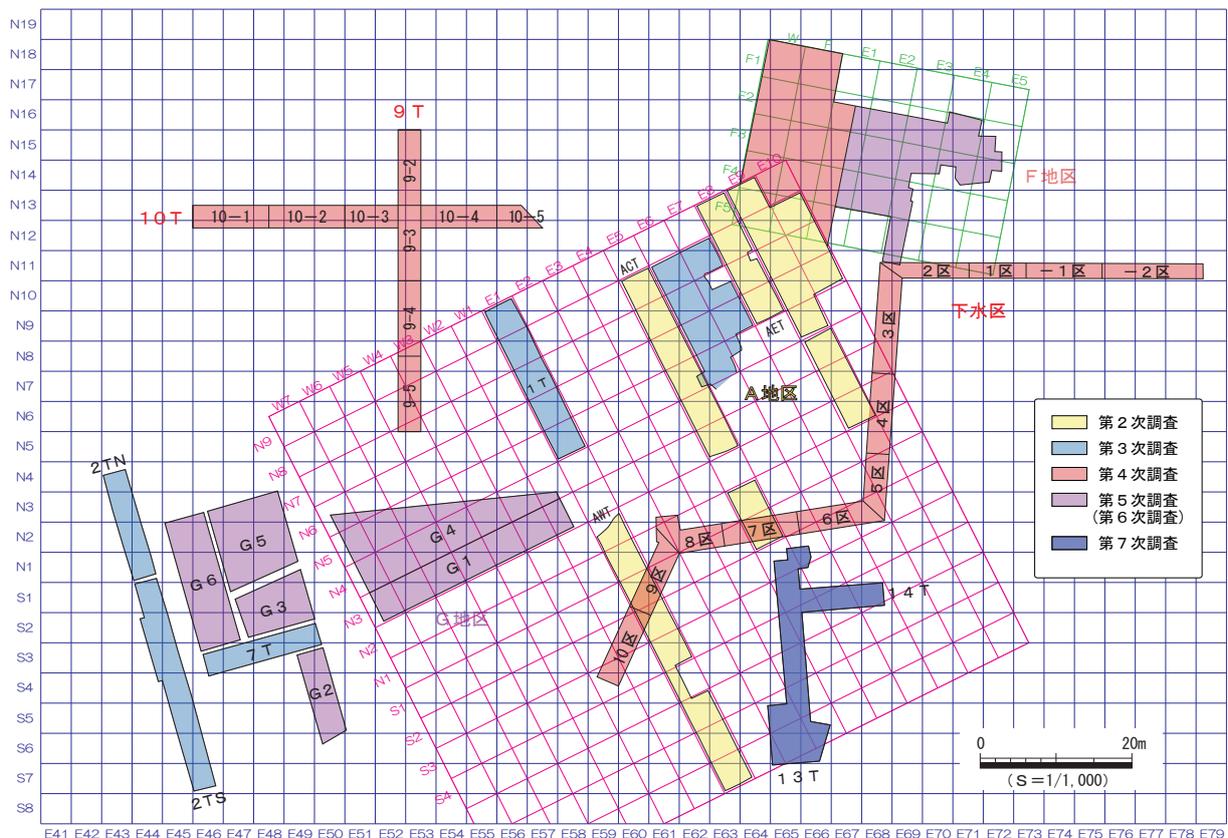
図22 館・厨区域グリッド設定 (S=1/1,000)

**第5次調査** F地区拡張区は、石列から直角方向に長良川へ向かって延びる土塁及び溝の延長を追求するためF地区座標に順って拡張し、G地区1・4区の設定はA地区座標に順った。

第9・10トレンチは、3m幅で弥勒寺座標の方向に順い、下水区は、3m幅で計画配管経路沿いに、その他は、調査対象地番の形や地境に規制された設定となっている。

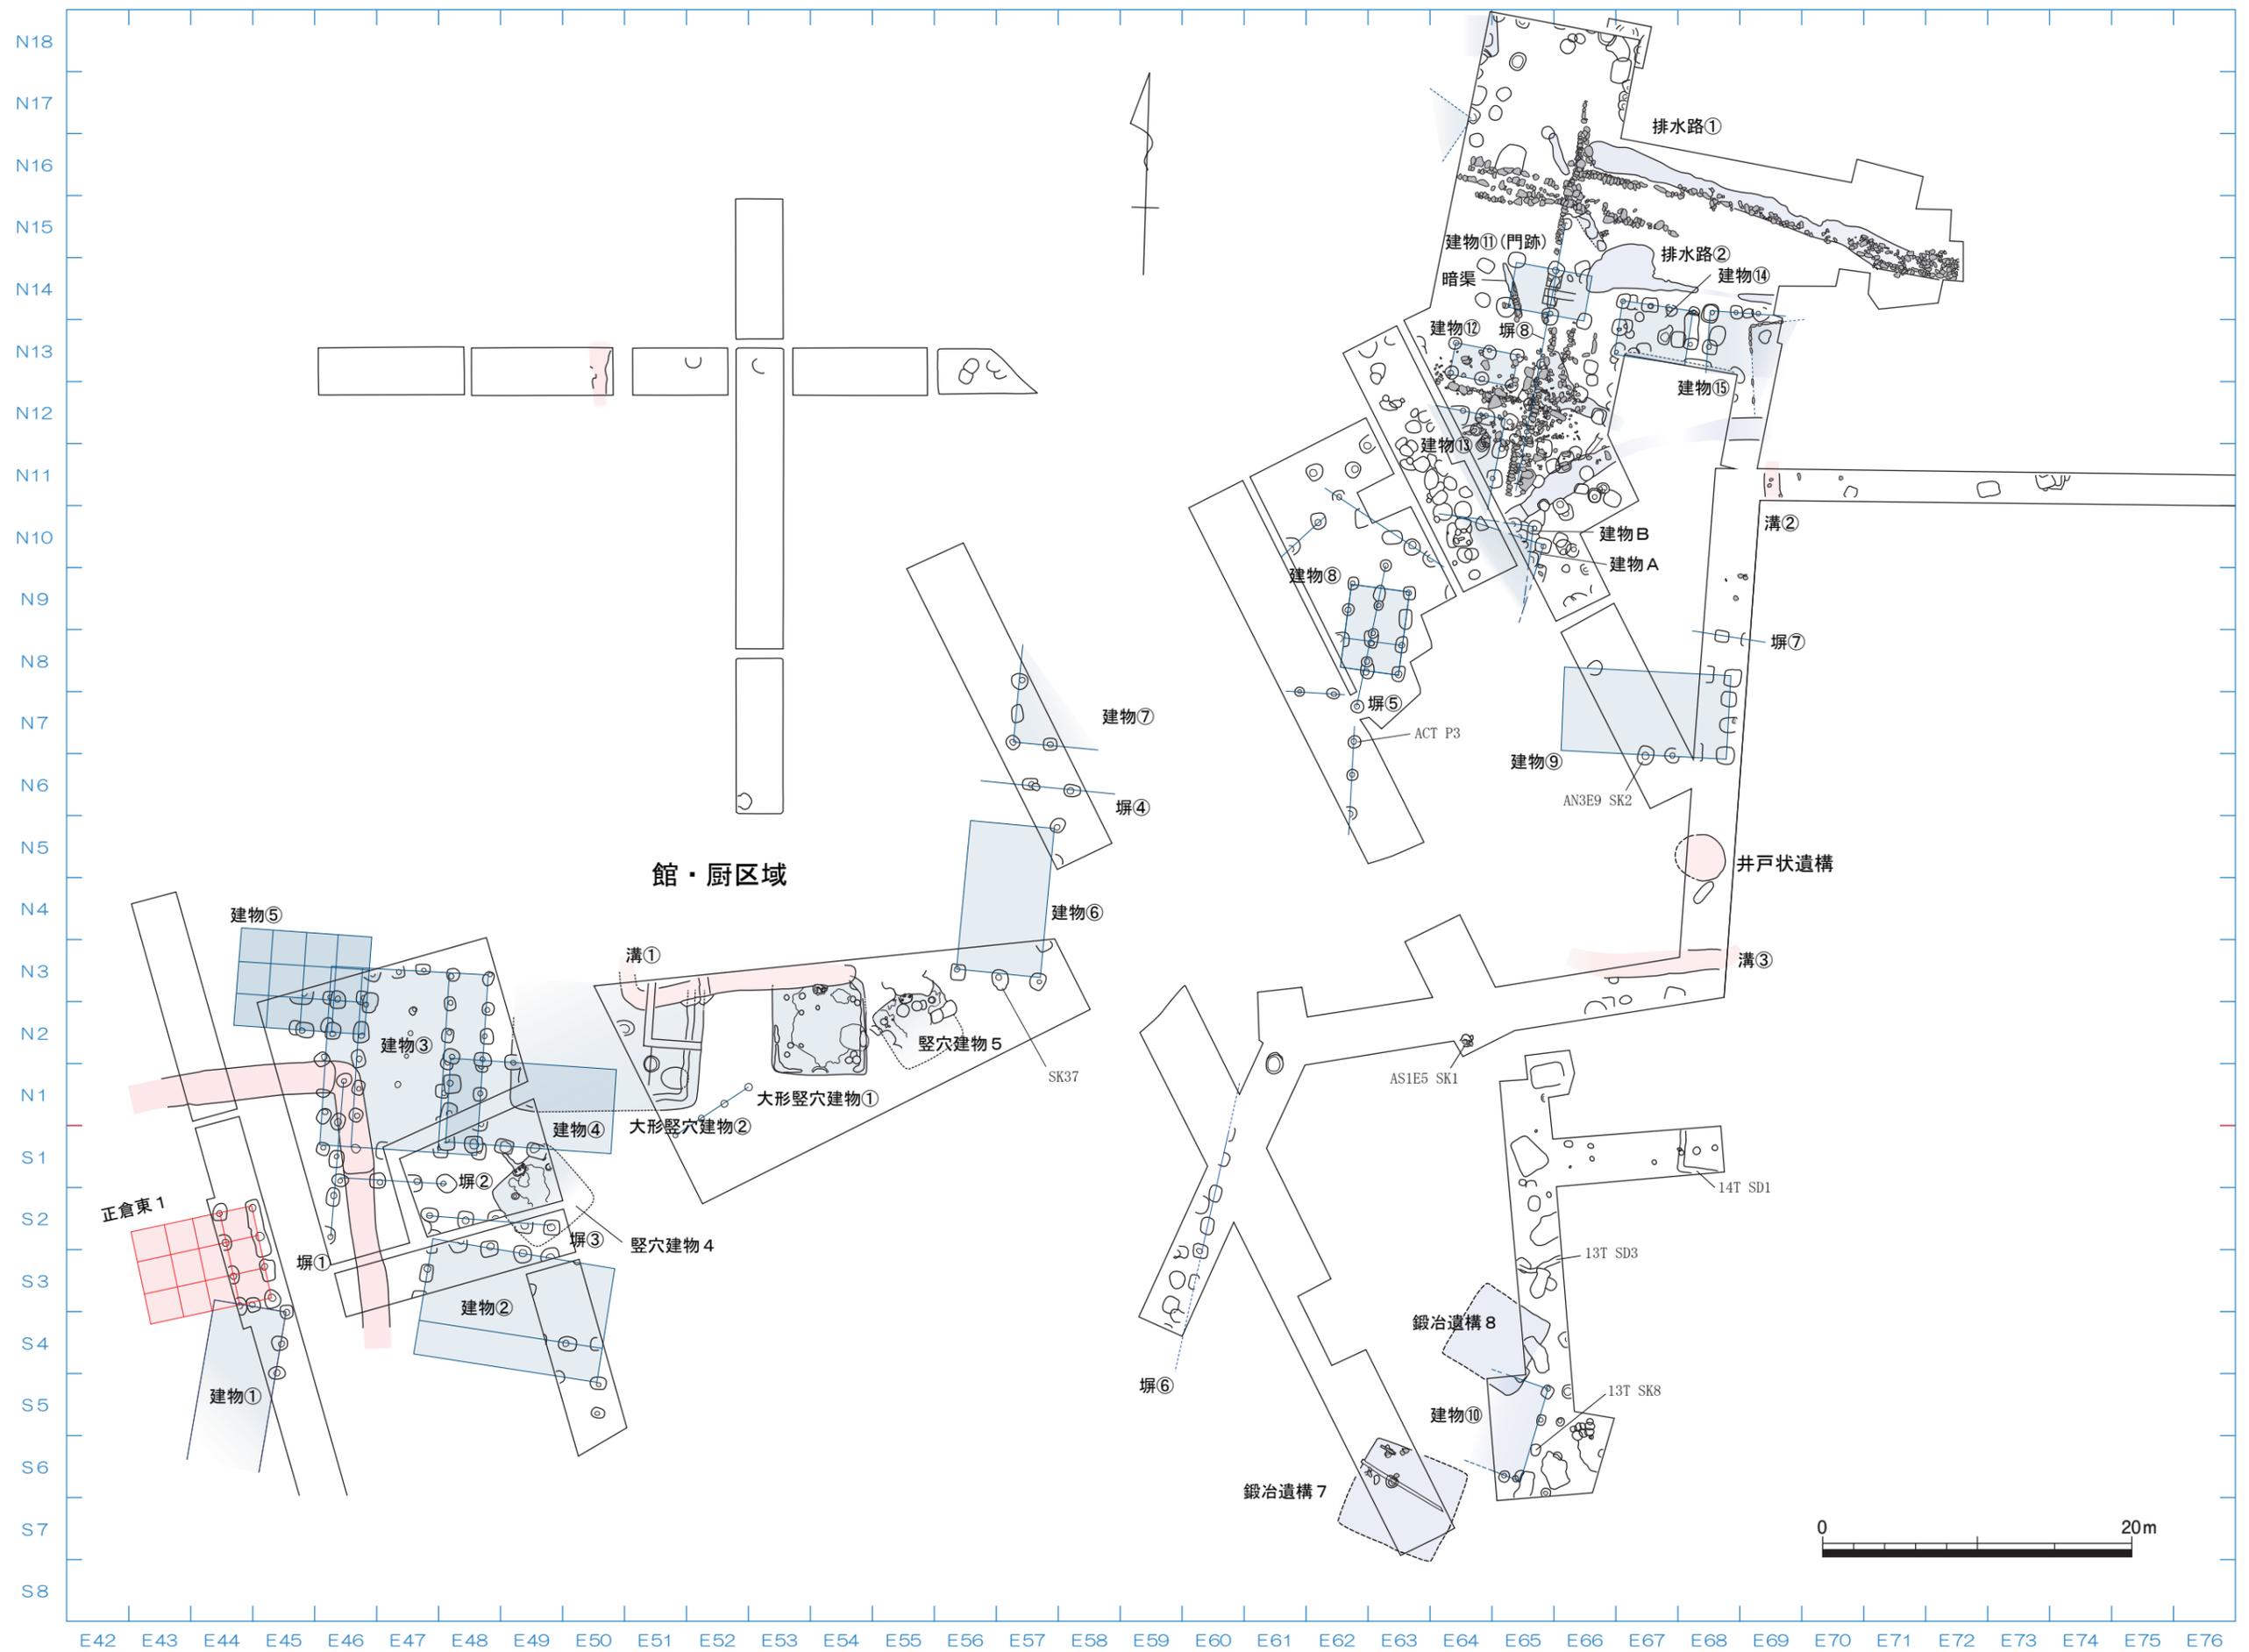
图23 館・厨区域 (S=1/400)

建物①(図23) 第3次調査第2トレンチのS4～5E44～45(正倉区域下層)において検出された掘立柱建物であり、南北棟と見られる。北辺の側柱1間分(柱間8尺)と東辺の側柱2間分(柱間7尺)である。次に述べる建物②と関連する建物と考えられる。

**建物⑥**(図23) 第3次調査の第1トレンチ及びG1区と4区に跨る、N3～5 E56～57において検出された掘立柱建物である。桁行4間(8尺等間)、梁行2間(9尺等間)の南北棟であり、建物の向きは建物③～⑤と共通の方向性を示す。柱穴は小振りで柱穴も30cm前後と細く、建物③に近い。

**建物⑦**(図23) 第3次調査第1トレンチのN7～8 E57において検出された掘立柱建物の南西角部である。西辺の側柱を2間分(7尺等間)、南辺の側柱1間分(8尺)を検出した。柱穴の規模は、建物⑥と同等である。

**建物⑧**(図23) 第3次調査A地区のN8～9 E62～63において検出された掘立柱建物である。桁行3間(6尺等間)、梁行2間(6.5尺等間)の南北棟であり、南から1間目の側柱の通り芯にのる束柱がある。建物の向きは建物①・②と類似した方向性を示す。柱穴は、小さめの円形、隅丸方形・長方形があるが、柱痕跡は30～40cmと建物③・⑥・⑦に比べてやや太い。

**建物⑩**(図23) 第7次調査第13トレンチ南端のS5～6 E65において検出された掘立柱建物であるが、この周辺には柱穴と思われる遺構があることから、複数棟の建物があると考えられるため、範囲を広げて確認する必要がある。トレンチに切り取られた限られた情報から、図では概ね7尺等間で3間分の東辺と北辺1間分を結んで1棟を想定し、建物⑩とした。

溝①(図23) 第5次調査G4区の北辺をかすめて通る東西方向の溝で、調査区外の北側から南下し、調査区北辺で屈曲して、東へ約15m地点で丸く収まり止まっている。正倉院区画溝の西辺南端で見た現象と同じである。正倉院区画溝と同様の規模(幅1m・深さ90cm以上)で断面形が似ており、またその北辺の延長上に当たることから、これに関連した地割りによる、同じ性格の溝と考えられる。すなわち、寺院を含む郡衙全体の計画性の中で捉えられる遺構である。

堀④(図23)は、およそ9尺の1間分だが、建物⑥と⑦の棟間の中心(棟間距離は18尺、建物⑥と⑦からそれぞれ9尺離れている)を東西方向に建物⑥・⑦と同じ方向で横切っている。建物⑥・⑦・堀④の関係は、範囲を広げて再検討する必要がある。

堀⑤(図23)は、建物⑧と重なり、この柱穴を切っている。南北方向に4間分で、柱穴は径70cm前後の円形で小振りである。柱穴の間隔は、北から順に、概ね9尺、6尺、6尺、10尺となっている。

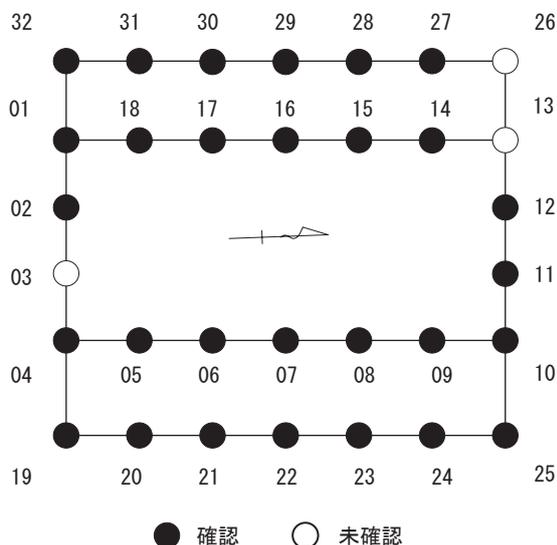
写真57 建物③・④・⑤ G3・5・6 東から

**建物③** 第5次調査のG3・5・6区に跨る、S1～N3 E46～48において検出された掘立柱建物である。両面に廂が付く格式の高い建物で、廂の広い東側が正面と判断できる。前身建物1に次ぐ規模を持ち、廂を入れるとこれを凌駕する。また、両面に廂を備えた建物は、郡庁院正殿の他は、今のところ、この建物だけである。

記述の便宜上、身舎南西角の柱を01として、反時計回りに18まで、次に正面(東側)の廂の南端の柱を19として、背面(西側)の廂に向かって反時計回りに32までの番号を付す。

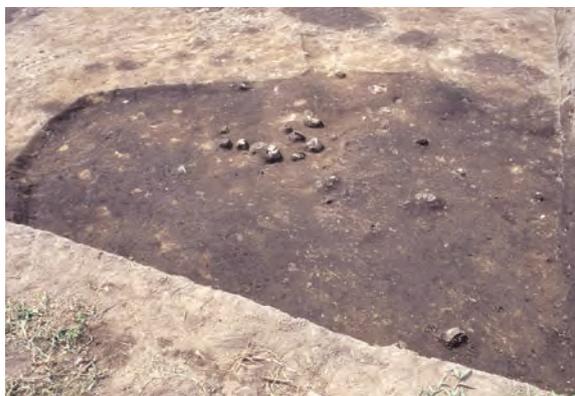
写真64 竪穴建物4 南から

**竪穴建物4** 第3次調査の第7トレンチと第5次調査のG3区に跨る、S1～2 E49において検出された。遺構の深さは数cmしか残っておらず、また、建物の東側は調査区の外である。土師器片(98～101)が多量に出土したことにより、カマドの位置の見当が付いたため、それを手掛かりに検出ができた。

長さ1.3mの煙道が残り、それを中心とした一辺約5mの規模が復元できる。原地形が長良川に向かって急に下がり始める位置にあり、斜面側(第7トレンチ)の南半分は失われていた。

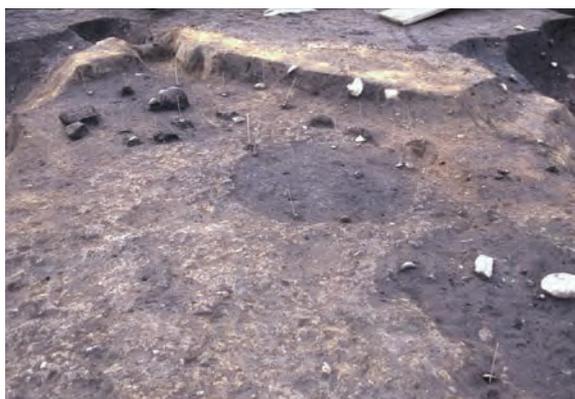
写真65 竪穴建物5 南から

**竪穴建物5** 第5次調査のG1区と4区に跨る、N2～3 E55～56において検出された。竪穴建物4と同じ理由で検出が困難であったが、硬化した床面が検出の拠り所となった。煙道は後世の土坑により失われていたが、カマドの袖石と支柱の抜け跡が確認できた。規模は竪穴建物4とほぼ同じである。

竪穴建物4と同様にカマド付近から多くの土師器片と須恵器(102～106)が出土した。

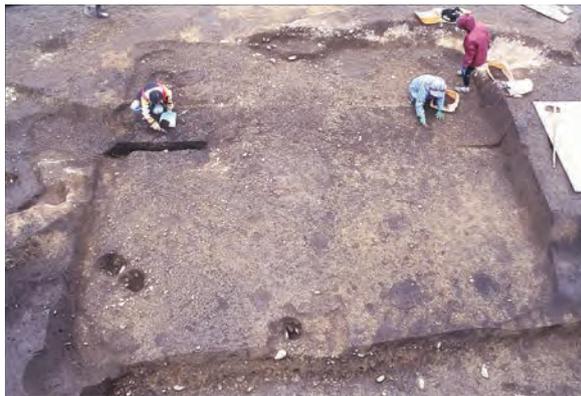
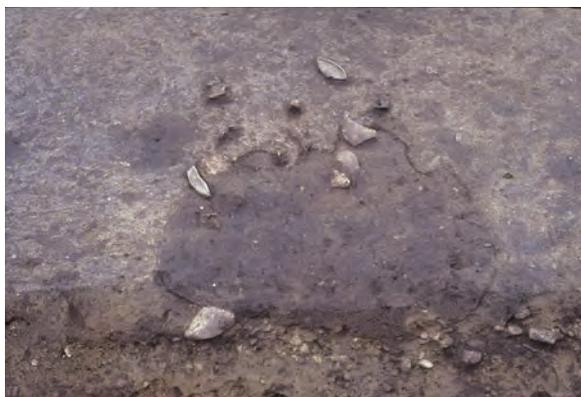
写真70 大形竪穴建物① 北から

**大形竪穴建物①** 第5次調査G1区と5区に跨る、N1～3 E53～54において検出された。一辺が約6m、深さ約60cm。北辺に建物の大きさに見合う幅約90cmのカマドが備わり、カマドとその周辺から土師器の甕(119, 120)や須恵器(113～118)が出土した。この他に大形竪穴建物①から出土した遺物では、暗文が施された精製の土師器坏(437, 438)が目される。

床面は全体的に硬化していたが、特に硬く残りのよい部分が、カマドに向かって右側の傍らに認められた。南辺には、壁面から続きに地山を削り残した半円形の高まりがあり、その上面の縁辺部は硬化していた。出入り口の昇降の便を図る踏み台と思われる。東辺と南西隅の壁に沿って溝が検出されたが、東辺の一部分の長さ約1m分が、特に深く(40cm)掘り込まれてる。深くなった部分の底は砂地の地山であり、水をここへ導き、地中へ自然に浸透させる排水設備と思われる。

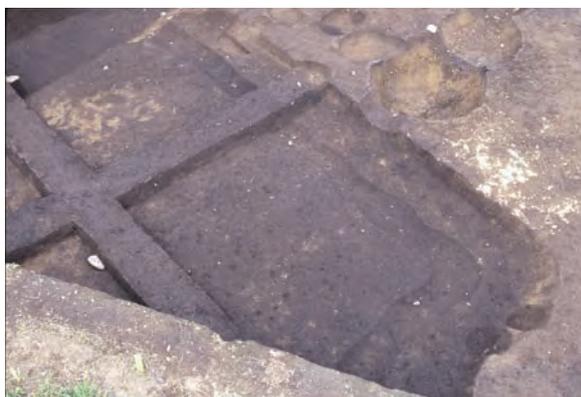
写真75 大形竪穴建物② 西から

**大形竪穴建物②** 第5次調査G4区、N1～3 E51～52で検出された大形竪穴建物と考えられる遺構である<sup>\*1</sup>。ただし、G3区北東端とG5区南東端に跨って見つかった溝状の遺構に繋がれば、一辺12mほどの巨大な施設になる可能性がある。北に範囲を拡げて確認しなければならない。

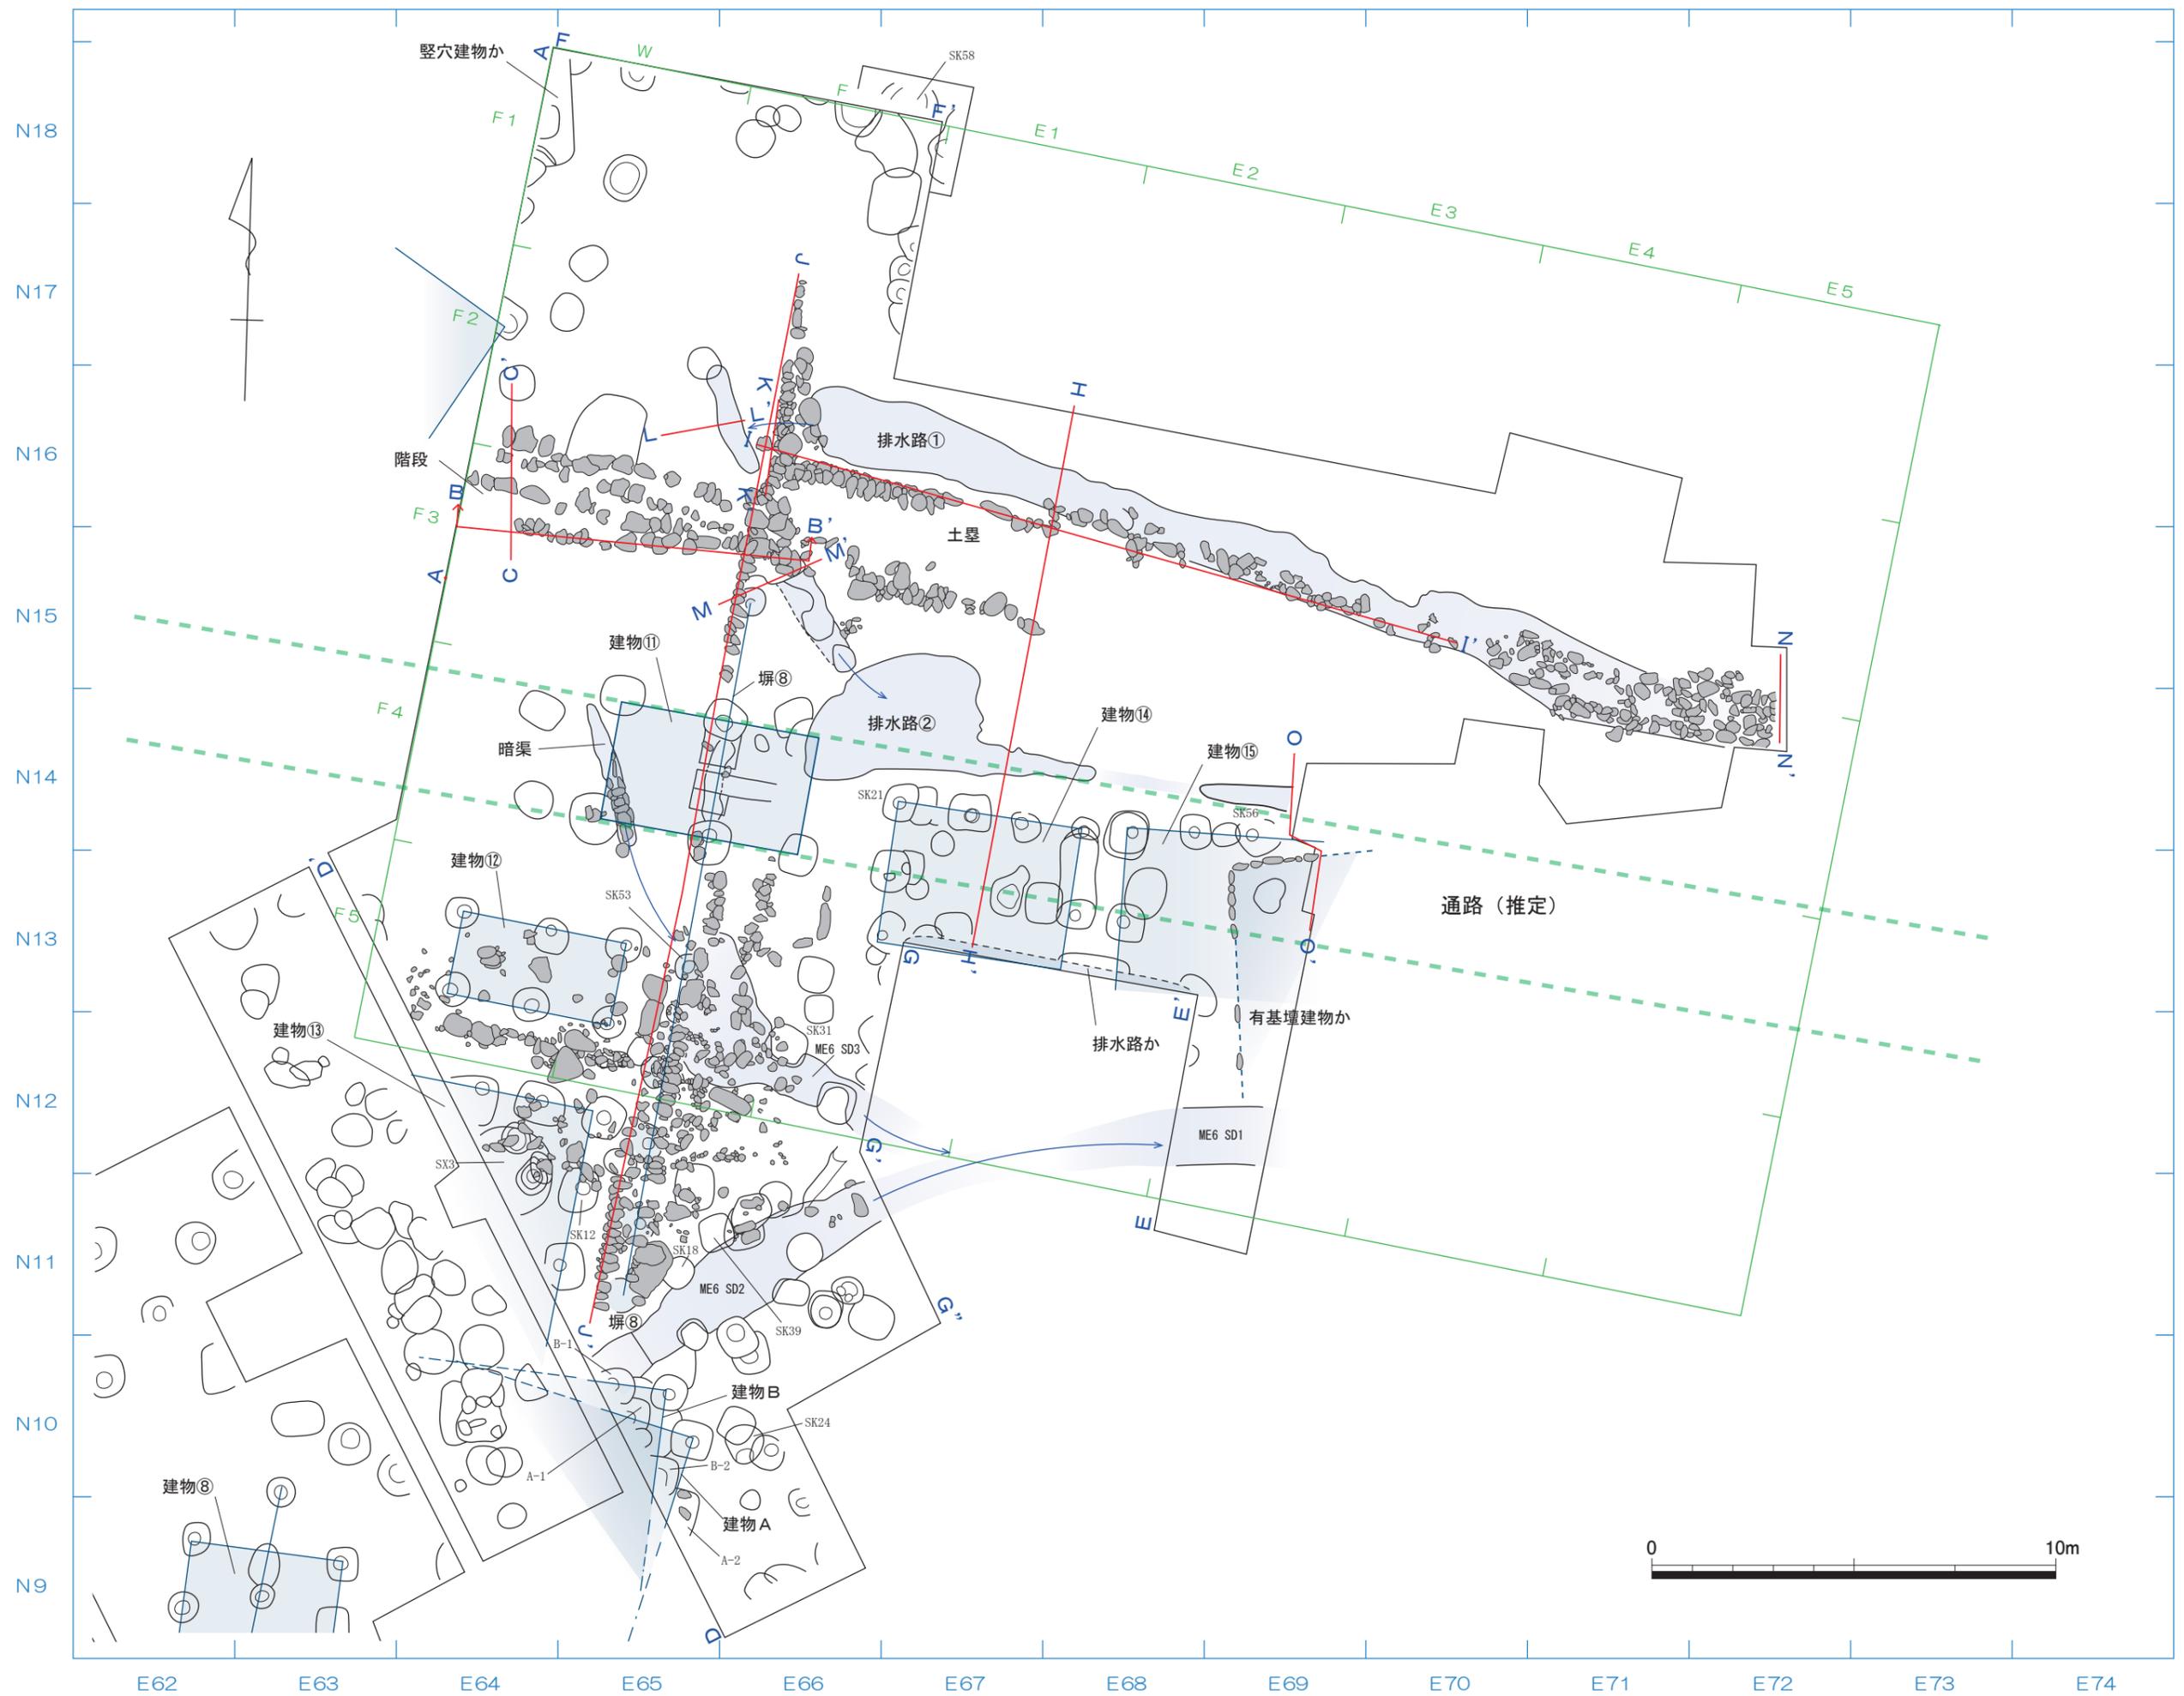
図30 F地区 遺構図 (S=1/150)

**建物⑫**(図30) 建物⑪(四脚門)を潜って直ぐ左手になる位置の、N13E64～65において検出された桁行2間、梁行1間の小さな掘立柱建物である。方向は、建物⑪と同じである。柱穴は径80cm前後、柱痕跡は30cm前後である。柱間は、桁行の東側が6.5尺、西側が7尺、梁行7尺となっている。門の守衛に関わる施設(仗舎)と考えられる。建物⑫の南側にある石列は、面を建物⑫側に揃えている。

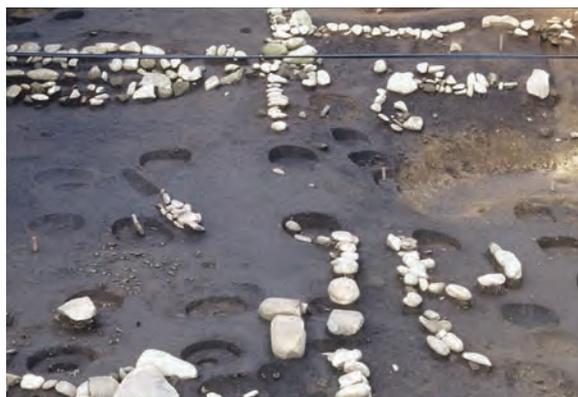
写真79 建物⑪(四脚門) 南から

**建物⑪**(図33) N14E65～66に位置する東向きの掘立柱建物である。方向は、建物①・②に近い。柱穴は隅丸方形に近く、一辺1m前後、柱痕跡は径35～40cmである。柱間は10尺で、東側へ8尺、西側へ9尺の位置にそれぞれ2本、計4本の控え柱で建つ四脚門と考えられる。

棟柱の間をわたる溝状の遺構があり、その覆土には、灰白色の粘土粒やブロックが入っていた(図33のa)。門の地覆(敷居)に関わる遺構と考えられる。

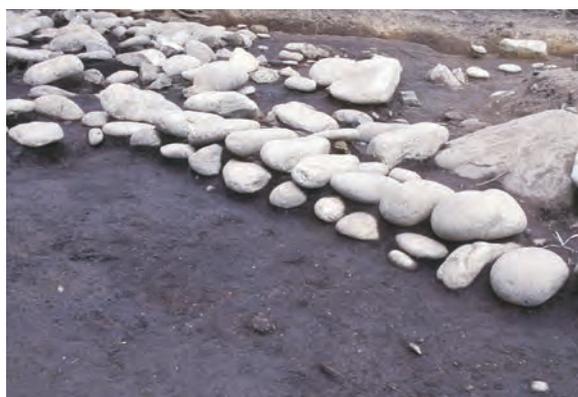
写真80 堀⑧の基壇 西から

**堀⑧**(図30・32) 建物⑪(四脚門)に取り付く有基壇の堀で、建物⑪より南へ5間分、北へ1間分である。柱穴は径60cm前後、柱痕跡は25～30cmである。柱間は、建物⑪の南北両側が門の幅と同じ10尺、その南が8.5尺、さらに南の3間分が6尺となっている。基壇の残りは南ほど良く、幅約1m、長手の川原石を2段に小口積みしている。

柱穴は石と石の間隙で、石に隠れてその全周を検出できなかったことから、堀を建てた後から、四脚門の荘厳化を図るための化粧として施されたと考えられる。

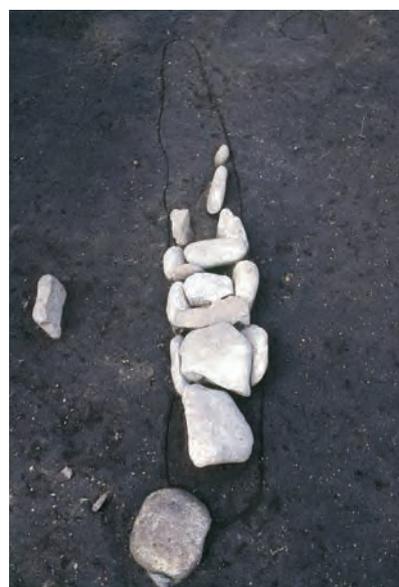
写真81 暗渠 南から

**暗渠**(図33) 建物⑪を通過していると推定される道筋に、暗渠を検出した。長さ約3.6m、最大幅約40cmの掘方に、平らな川原石を側縁に差し込み、蓋石が架けられている。谷水を通路及び一部建物⑪の下を潜らせて排水したものと考えられるため、その長さは通路の幅を反映していると思われる。奇しくも調査中に、現場養生のためシートを掛けておくと、雨水がこの遺構の上に集まり、その方向で流下する様を見ている。左様に地形に沿った工夫であることを看取することができた。

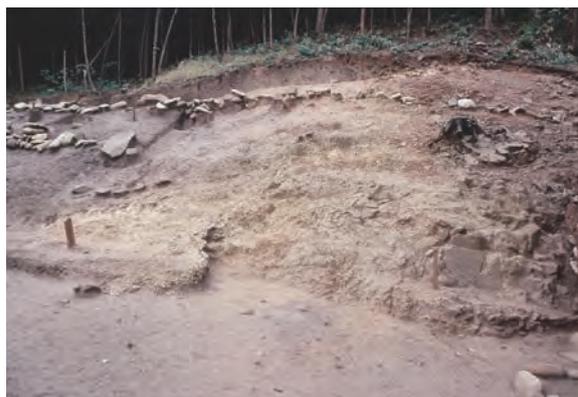
写真83 土塁 南から

**土塁**(図30・32) 塀⑧に沿う基壇化粧の石積みは、北端の柱穴からさらに8mほど山中に延びるが、その東側に基底部分が3mを測る土塁が取り付いている。本来の高さは失われ、葺かれていた川原石が直ぐ下に崩落し、散乱した状態であった。この土塁は東側に張り出す尾根に擦り付けられていたと見られる。その先は石列となり、山側の排水路①だけが長良川に向かって下っていく。

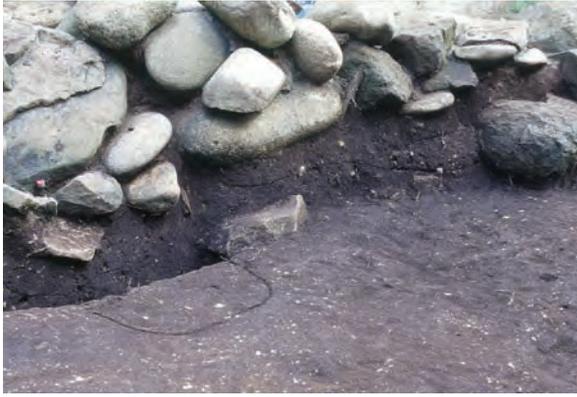
写真84 K-K'断面 西から

**排水路②** 排水路①から西側へ溢れた水が、塀⑧を潜り、排水路②へ落ちた流水の痕跡(図34 K-K'・L-L'・M-M'断面)があった。排水路②は溜め池状に一旦膨らみ、流下方向へ細くなる。その先はO-O'断面でも確認された(図35)。途中で途切れたように見える部分も、本来は溝が繋がっていたと思われる。

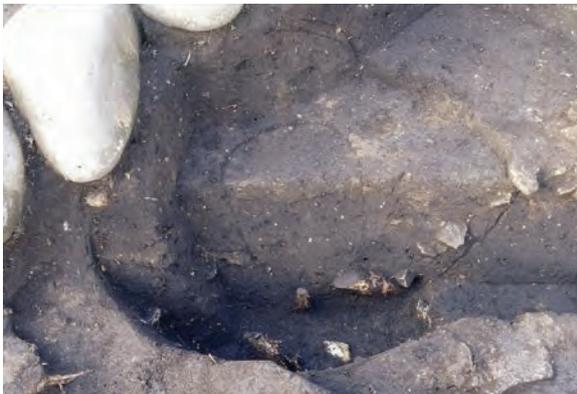
写真87 M-M'断面 塀⑧北端の柱穴

- 1 茶褐色やや砂質土 黄色土が混入するため黄色が強く、締まり弱。
- 2 4に似るが、やや明るい色調で、φ5mm~1cmの風化礫を含む。
- 3 暗褐色土 φ5mmの風化礫を含む。
- 4 黒褐色土 φ5mm~1cmの風化礫を含み、締まり弱。(柱痕跡)

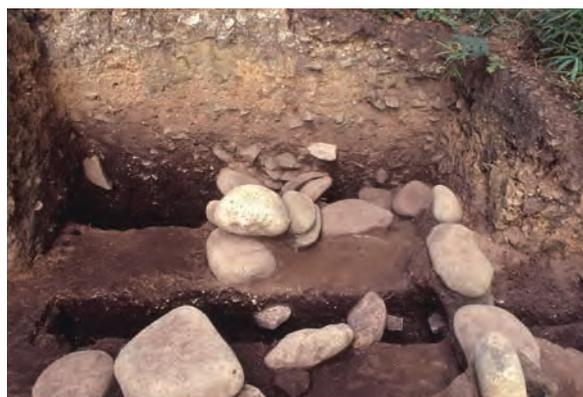
写真88 N—N' 断面 排水路①東端

**排水路①** 土塁の北側に沿う溝で、排水路(土塁)の起点から25m地点まで確認した。山側からの雨水を受け止める役割がある。起点から14m地点で尾根の嶺に達し、これより西側で受け止めた水は、溢れる場合は西側へ、そこから東側は長良川へ流れるようになっている。起点から20m地点より下方は石組みの溝になる(図35 N-N'断面)。

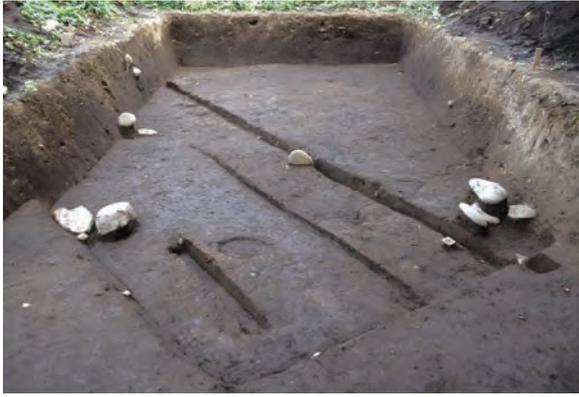
写真92 鍛冶遺構7 北から

**鍛冶遺構7** 第2次調査のA地区E1列に設けたトレンチの南端、S6～7 E62～64において検出された一辺約7mの竪穴建物状の遺構である。床面に被熱により赤橙色に変化した部分が2ヶ所認められた。中央に径約80cm、深さ約30cmの土坑があるが被熱していない。

鉄滓が出土したことやその他の出土遺物(67～76)から、7世紀後葉から8世紀初頭の鍛冶に関わる作業場であると推定される。
