国指定史跡 弥勒寺官衙遺跡群

# 弥勒寺東遺跡Ⅲ

— 第1部 館・厨区域ほか / 第2部 池尻大塚古墳 —

関市教育委員会

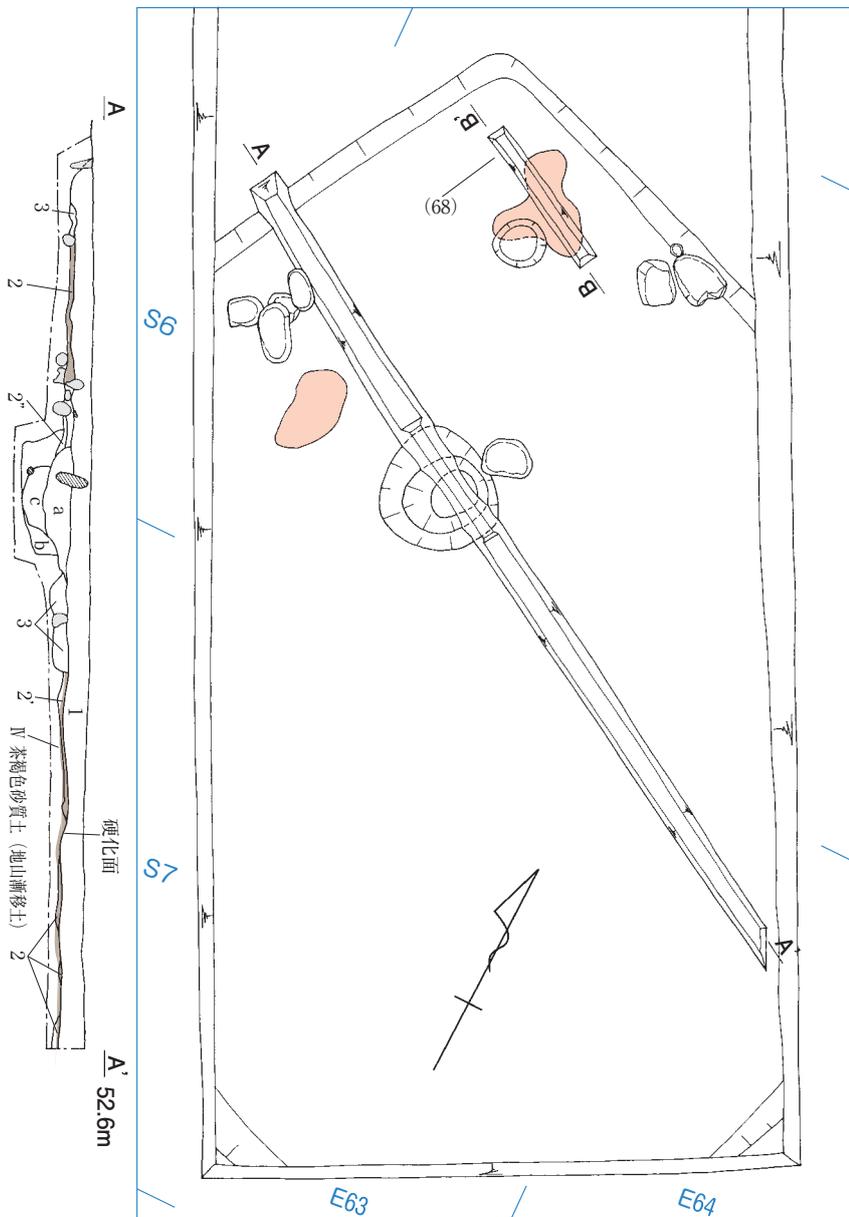
図36 鍛冶遺構7 平・断面図 (S=1/50)

**鍛冶遺構7** 第2次調査のA地区E1列に設けたトレンチの南端、S6～7 E62～64において検出された一辺約7mの竪穴建物状の遺構である。床面に被熱により赤橙色に変化した部分が2ヶ所認められた。中央に径約80cm、深さ約30cmの土坑があるが被熱していない。

鉄滓が出土したことやその他の出土遺物(67～76)から、7世紀後葉から8世紀初頭の鍛冶に関わる作業場であると推定される。

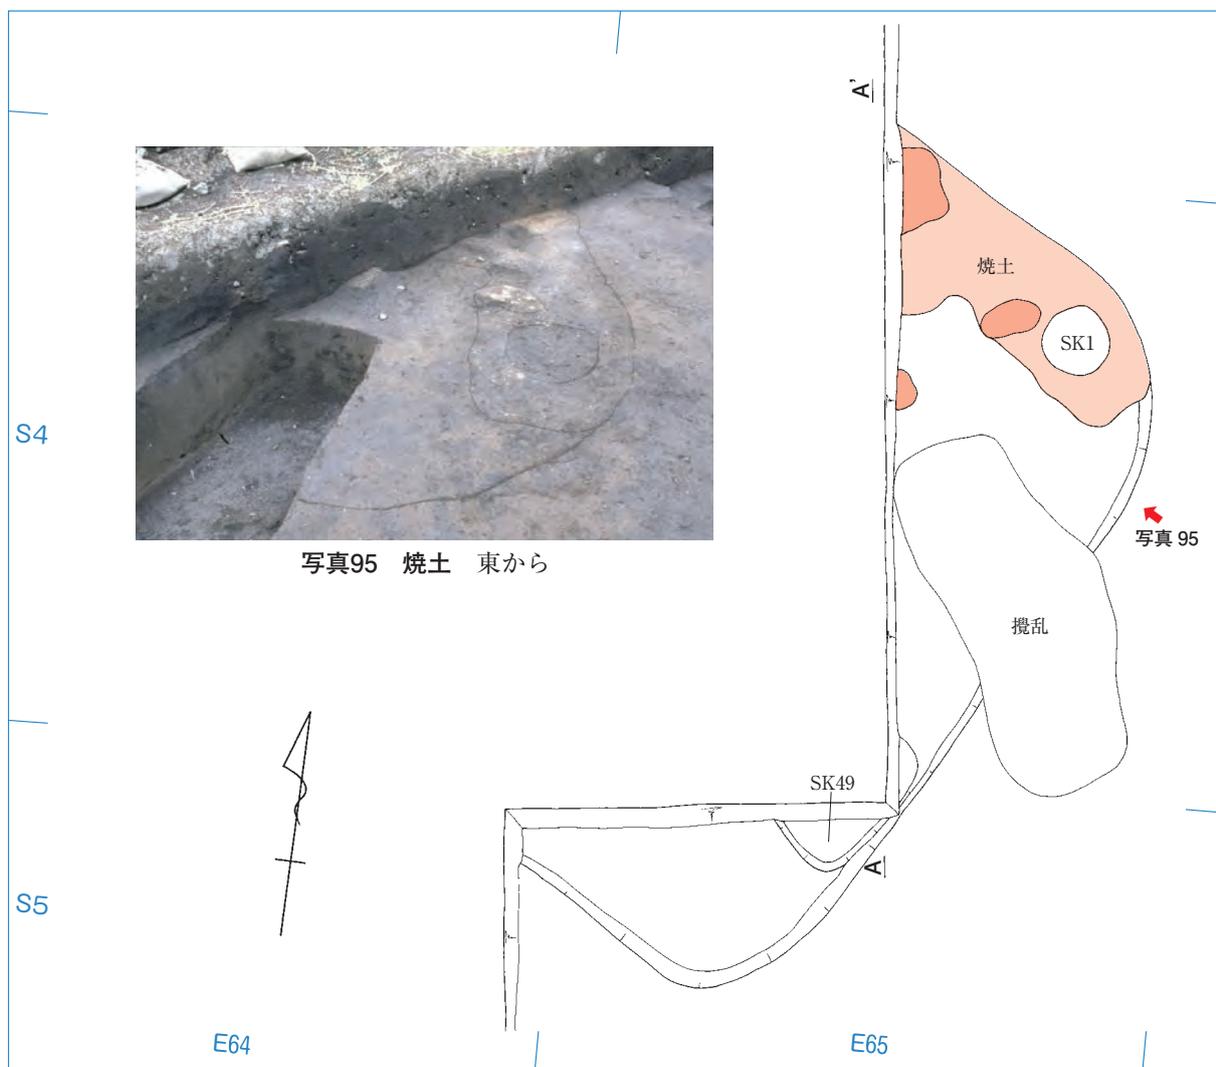
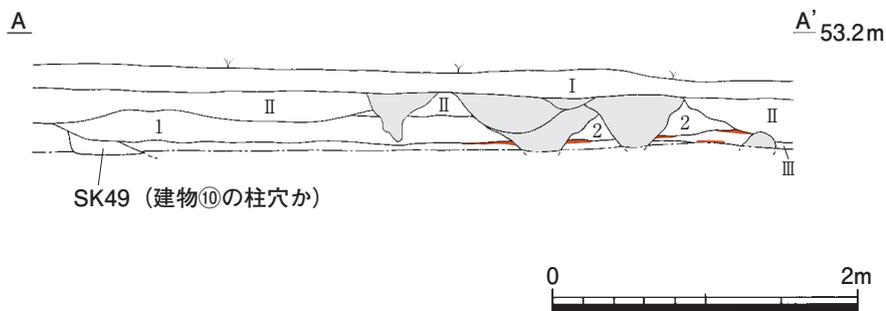
図37 鍛冶遺構 8 平・断面図 (S=1/50)

**鍛冶遺構 8** 第7次調査の第13トレンチ南端、S3～4 E64～65において検出された一辺約5.5mの  
 竪穴建物状の遺構である。北東と南東の角部が掛かり、大部分は未だ調査区の外にあるが、床面北側に  
 焼土が広がり、被熱した部分が3ヶ所認められた。遺構の上面から鍛冶遺構7と同じ時期に属する  
 土器(360, 361)が出土した。鍛冶遺構7と隣り合い、これと同様の性格を持つと推定される。

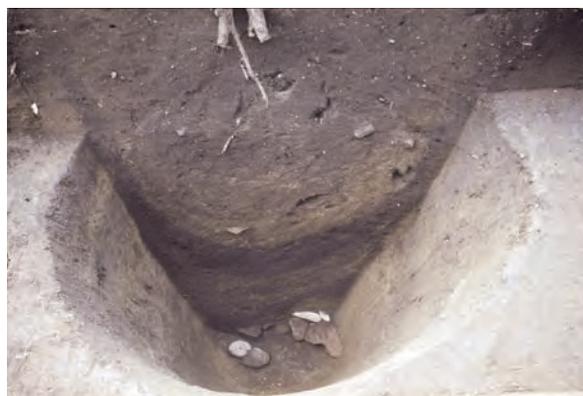
写真96 井戸状遺構 東から

**井戸状遺構(図38)** N5 E68において検出された。直径約3m、深さ3.5mを測る大きくて深い土坑

である。底面に達しても湧水が認められず、滞水の形跡もないことから、実際は井戸として機能しなかったため、掘削の途中で廃棄された可能性が高い。

ここからは、8世紀中葉から後葉に属する須恵器が多数出土した(77～84)。厨を象徴する施設の1つである。この場所で井戸を確保しようとした営みが偶然でなければ(館・厨区域の南東隅に設置する意図があったとすれば)、周辺に実際に機能した別の井戸の発見が期待される。

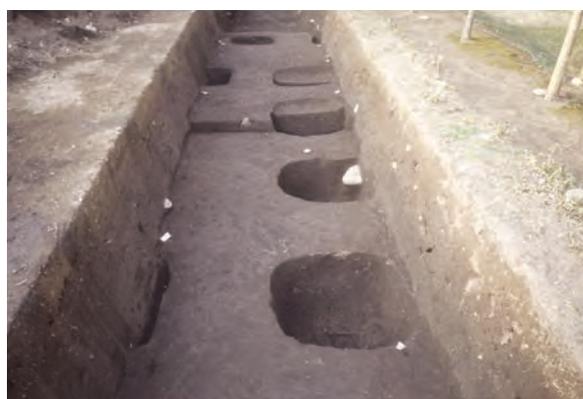
写真97 建物⑨ 南から

**建物⑨(図38)** 第2次調査のA地区E9列に設けたトレンチと第4次調査の下水3・4区に跨る、N7～8 E66～68に想定される掘立柱建物である。棟の方向は、建物③～⑦と同じであり、桁行5間以上、梁行3間の東西棟である。柱穴は一辺1m前後の隅丸方形を呈し、柱痕跡は30～40cmと比較

的大形であり、建物④と同程度である。柱間は、桁行が6尺等間、梁行は北側が5尺、中間が6尺、南側が7尺と測ることができ、北から順に1尺ずつ柱間を増す構成となっている<sup>\*1</sup>。

梁行が18尺で、これを3間に分ける特徴は建物②・③の身舎と建物④に共通し、その内、規模が確定している②・③の桁行は6間であることから、図では、桁行6間(36尺)、梁行(18尺)の建物を想定した。

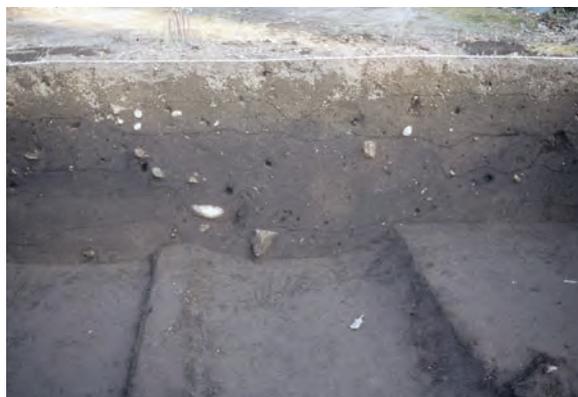
写真99 溝③ 西から

溝③ 下水5区から6区にかけて、N3E67～68で検出された東西方向の溝である。検出面では幅約1.4mを測るが、断面では幅1.8m、深さ60cmの規模を確認することができた(図38 C-C'断面)。

なお、溝②・③からは、8世紀代に属する須恵器、土師器が出土した。

溝②の南延長線と溝③の東延長線は、発掘区の東側約4m地点で直交し、同一の溝である可能性がある(因みに、溝②の北端底面の高さは、53.19m、溝③の東端底面の高さは52.45mで、溝③の底面のほうが74cm低い)。さらに、溝③の西延長線上にはG地区の溝①が重なる<sup>\*2</sup>。溝①の角と溝②・③が成す角との隔たりは約74mを測り、尺に換算すると250尺という完数が得られる。館院ないし厨院の圍繞施設の一画を捉えている可能性が高いと考えられる。

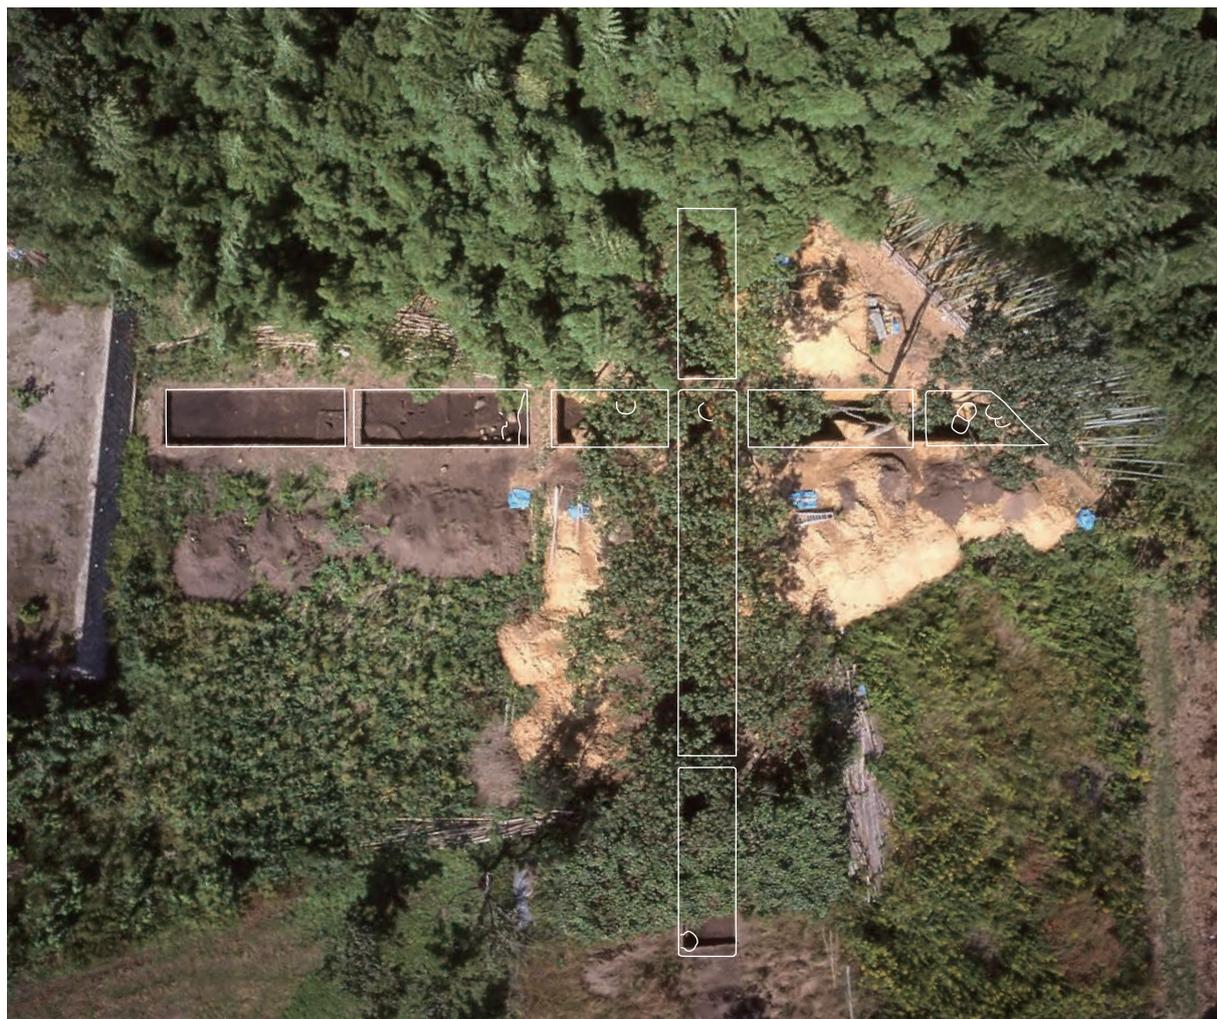
写真100 第9・10トレンチ (S≒1/400)

**第9トレンチ** 館・厨区域の北側に、弥勒寺座標系のE52・53ラインに沿って南北方向に3m幅でN6～15区(総延長40m)にわたり設けたトレンチである。南端と北端の比高差は4.0mある。南端から7m地点から以北では、厚さ70cm～2.2mの北へ行くほど厚さを増す中世以降の度重なる黄色系の山側からの流土(Ⅱ-2)に覆われている。この層中において、数度の平坦面が造成されたように見えた。これを取り除くと、中世、古代の土器を包含する層(Ⅱ-3)に到達する。遺構が検出できる面は、さらに20～30cm下(Ⅲ)にあり、土坑を検出した。

**第10トレンチ** 第9トレンチと同じ3m幅で、池尻山の山裾を横切るN12・13ラインに沿って東西方向にE46～57区(総延長46m)にわたり設けたトレンチである。第9トレンチとは、山側から10～13m地点で交わる。西端より20m以東は、厚さ1.5～2.2mの流土の下に遺構が検出できる面があり、土坑を検出した。

西端より18m(E50)付近を南北に横切る溝状遺構から、古代に属する土器が出土した。この溝状遺構の南延長には、G4区で検出した溝①があり、約40mほどの隔りがあるが、この間が繋がる遺構であれば、館院・厨院を区画する施設になる可能性がある。

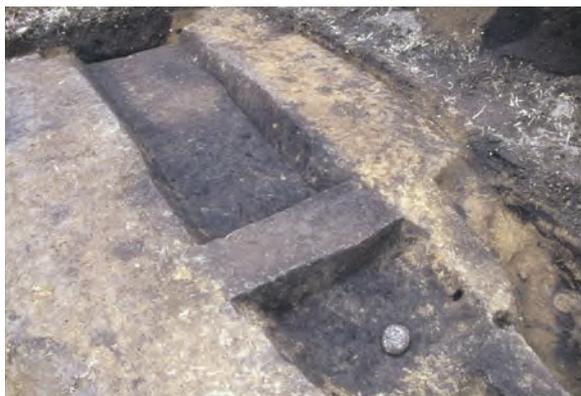
写真107 溝(MT SD1) 西から

**溝(MT SD1)** 弥勒寺跡の南門に取り付く掘立柱塀の東延長線に沿ったその外(南)側に当たる、S18E3～5において検出された幅1.7m、深さ60cmの溝である。伽藍の中軸線から東へ約17mの地点で丸くおさまり止まっている。これは、正倉院区画溝の西辺南端やG地区の溝①の東端で見られた形と同じである。蹄脚硯(387)と円面硯(14)が、この溝から出土した。<sup>\*3</sup>

南門から東へ続く掘立柱塀に伴う溝と考えられる。ここから東の原地形は、弥勒寺跡の南東にある山塊に繋がる尾根が横たわり、塀と溝は尾根と出合うところで終わらせていたと考えられる。その延長線を東にたどると、尾根を超えた直ぐ東側で、ちょうど正倉院区画溝西辺の南端に到達する。「弥勒寺」と郡衙の地割りに関連があることをうかがわせる。

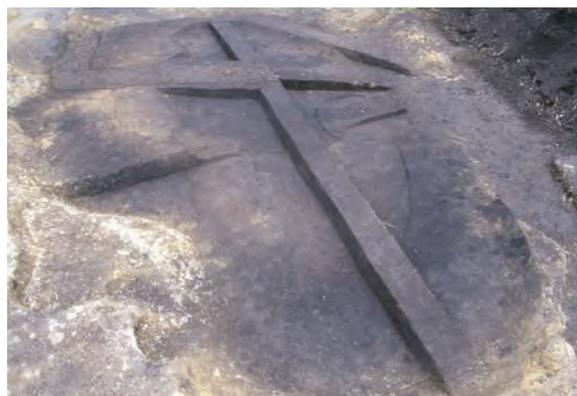
写真108 大土坑群(MT SX1) 西から

SX1-4は、短径2.6m、長径は3mほどの規模を持ち、深さ約80cm。中央部に一段深くなった窪みがある。SX1-5は、短径4.1m、長径はおそらく5mを超す規模の大土坑で、深さ約60cm。東側に平坦な部分があり、西側が一段深くなっている。これらは、「弥勒寺」の伽藍正面であることから、日常の塵芥を処理した穴とは考え難い。儀式や祭礼に伴う施設であった可能性を考えておきたい。

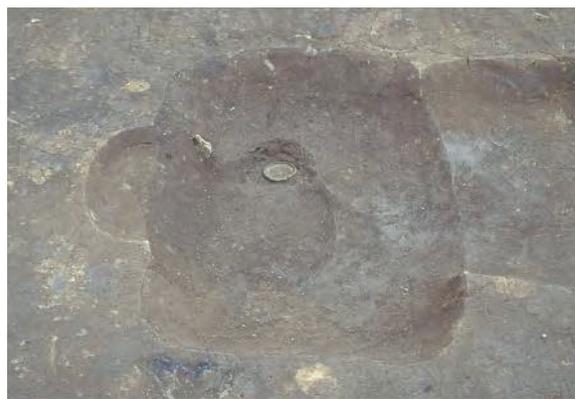
写真110 S4E27 SK6 和鏡出土状況

S4・5E26～28も多く土坑が切り合い、1.1m×80cm、深さ20cmの隅丸方形の土坑S4E27 SK6からは和鏡(478)が出土した。
